B-undersøkelse for lokalitet SETERNESET (12844)

Lokalitetstilstand 1

Rapport ID 14842

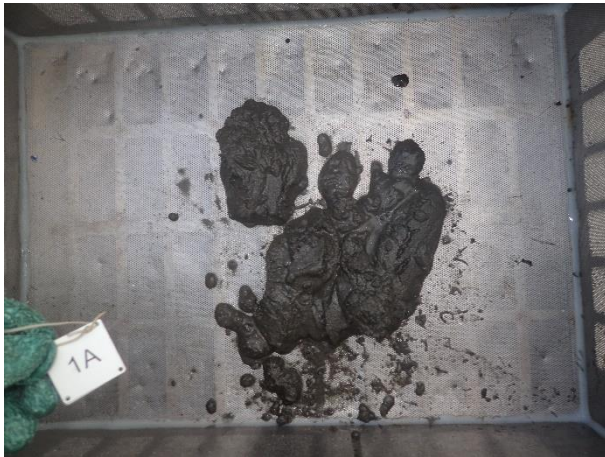
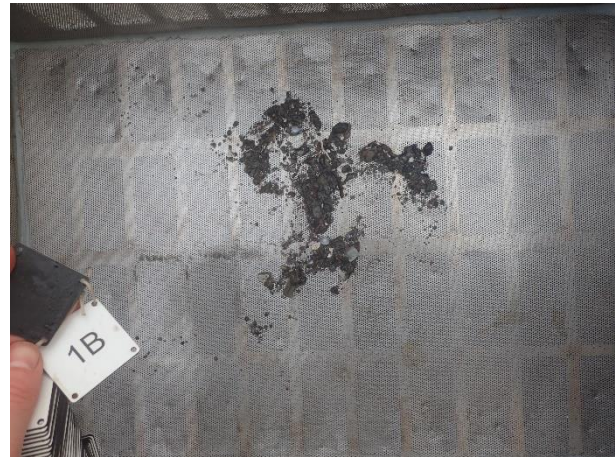
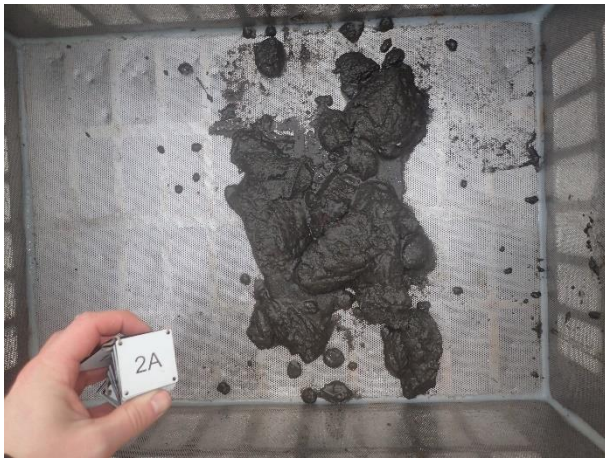
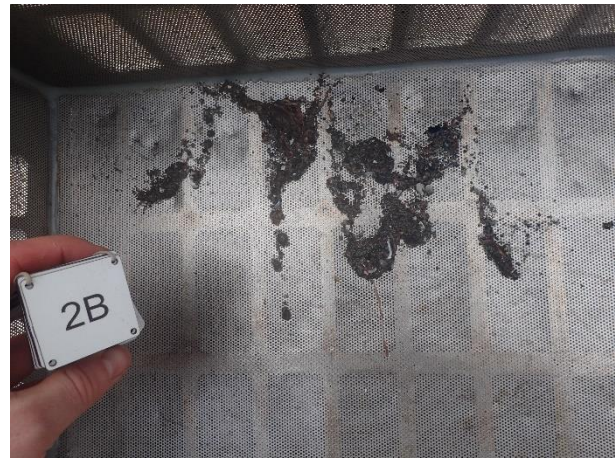
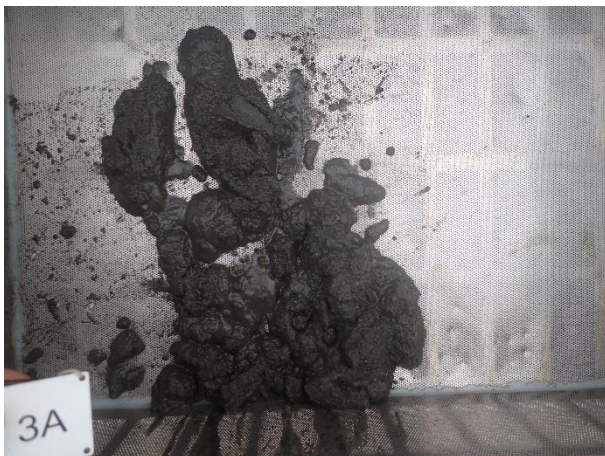
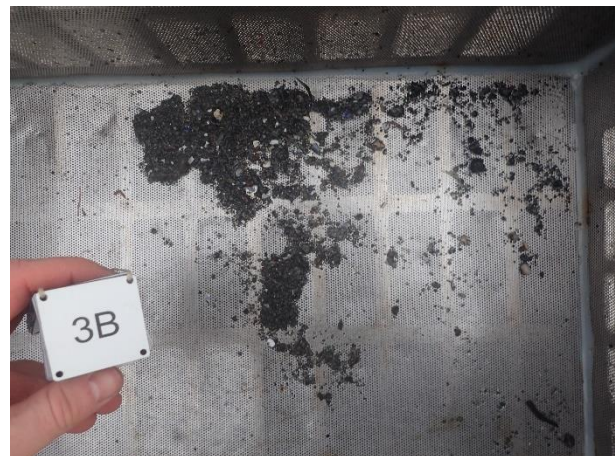
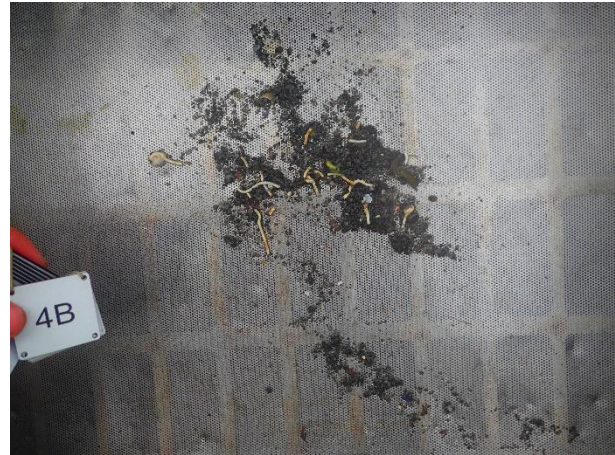
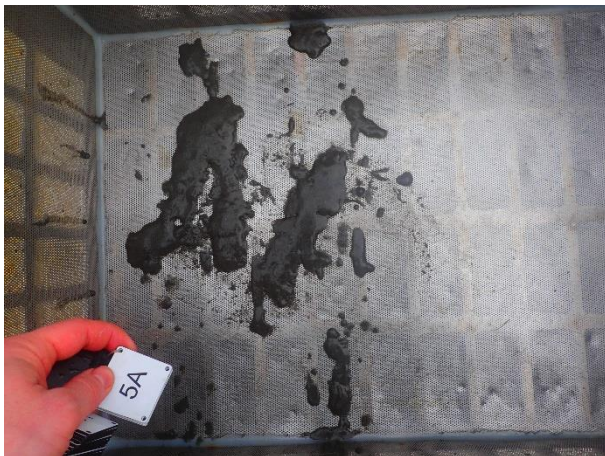
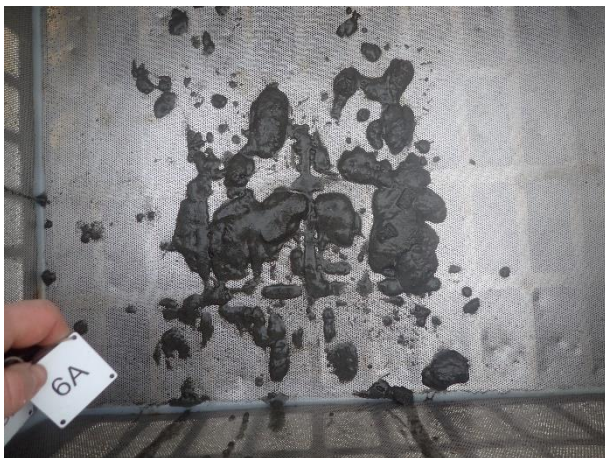
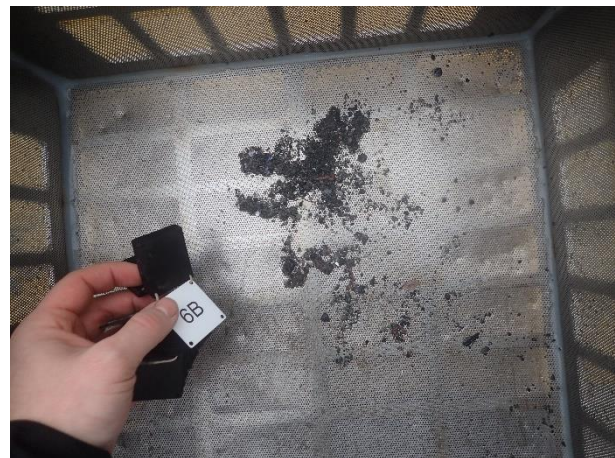
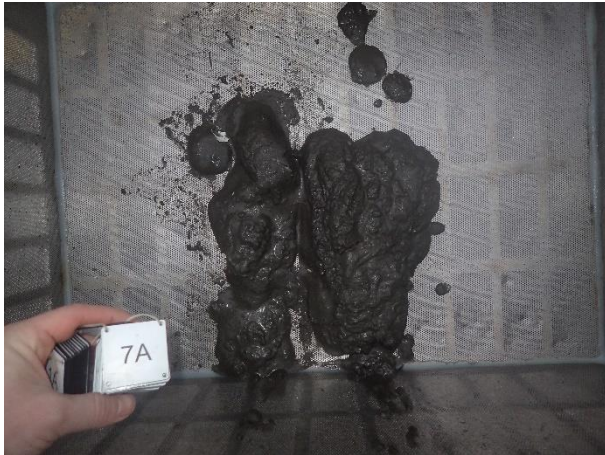
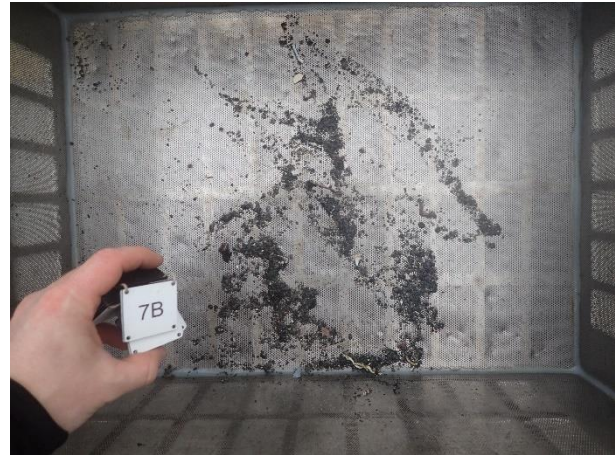
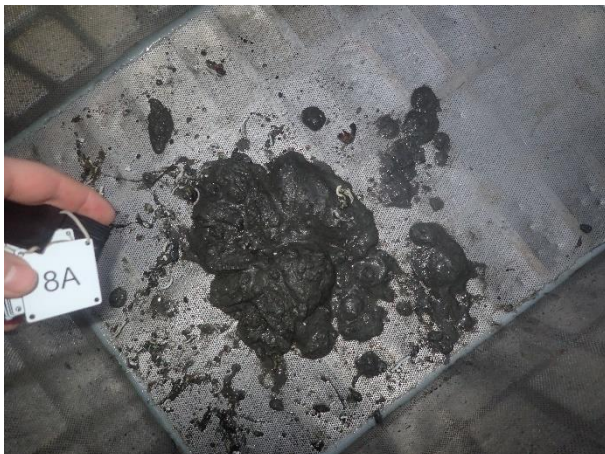
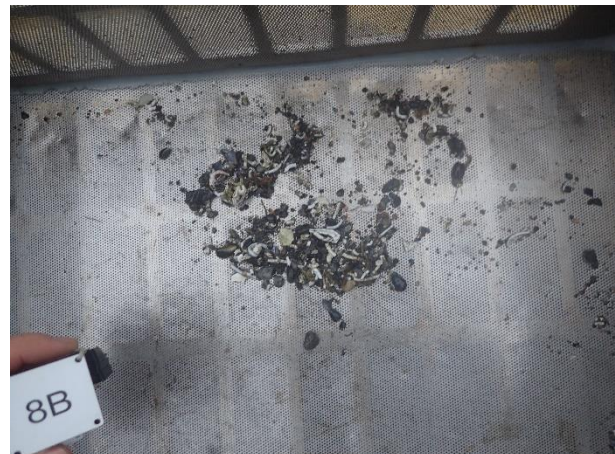
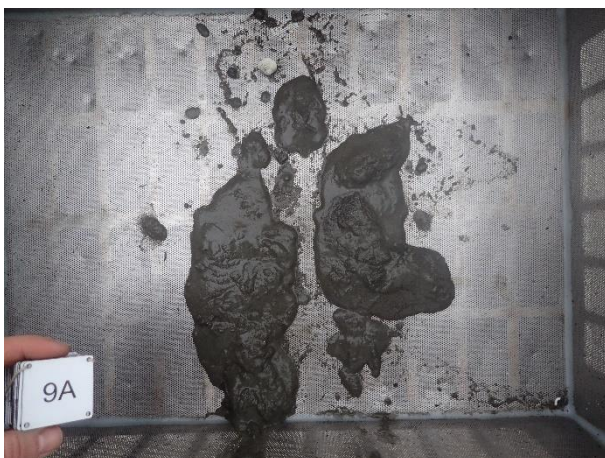
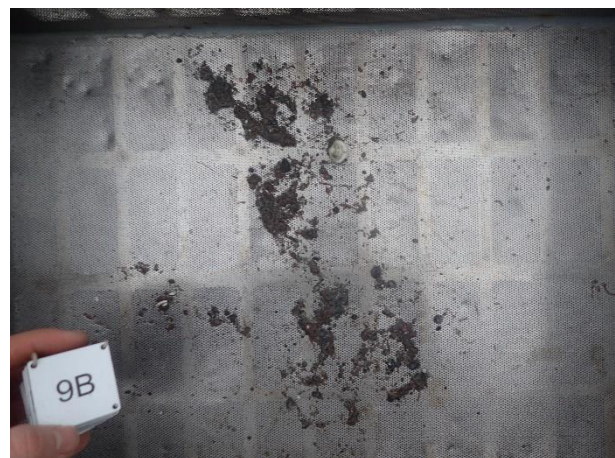
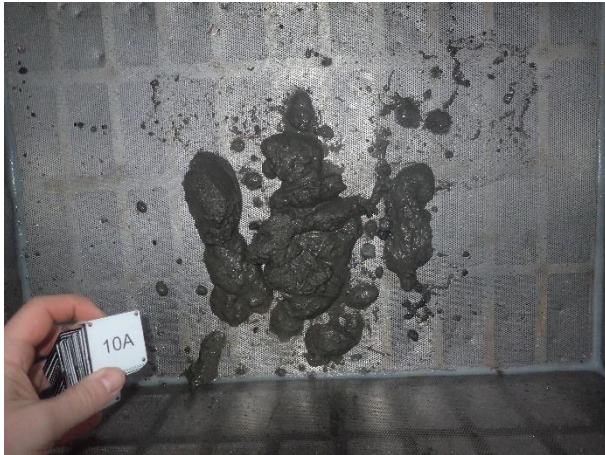
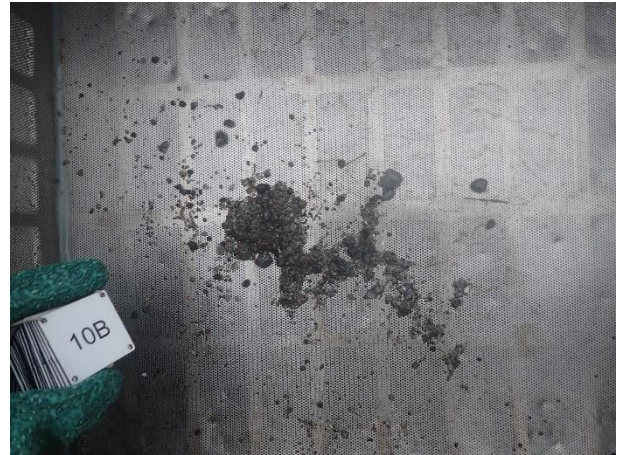
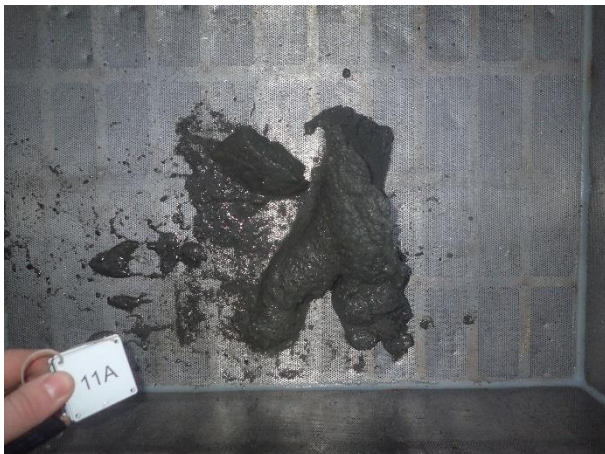
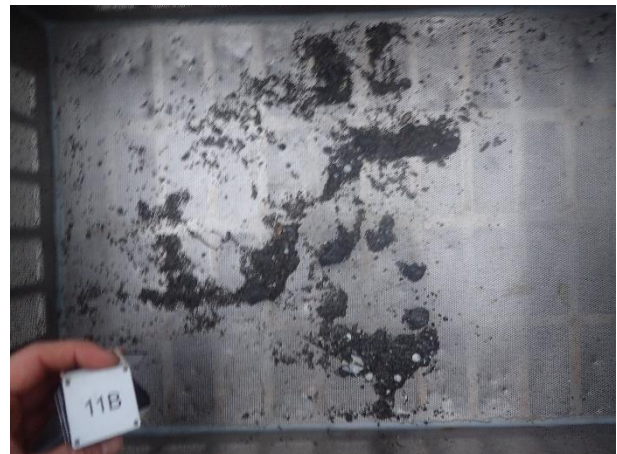
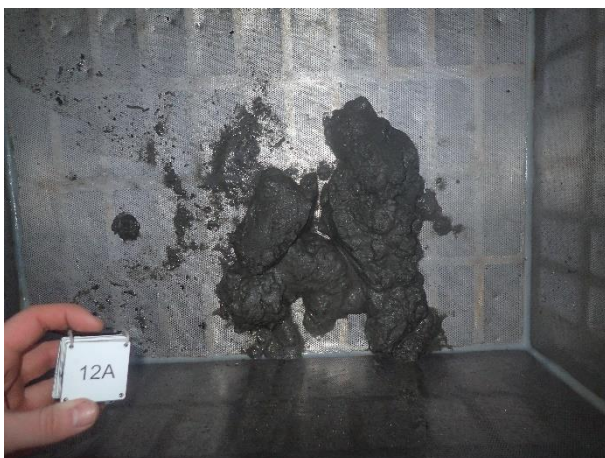
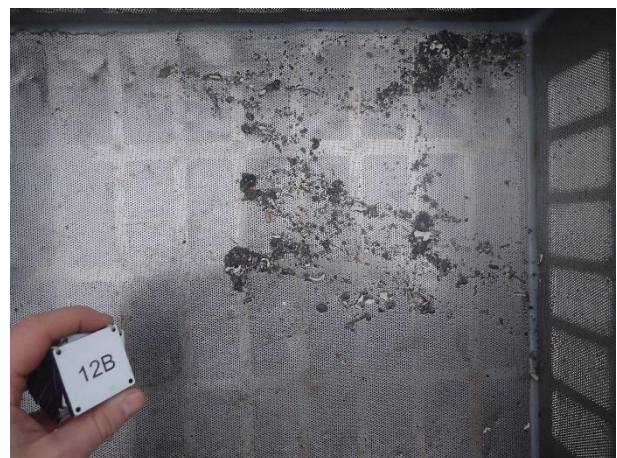
Vedlegg – Bilder fra prøvestasjoner

Bilder nedenfor viser sediment (A) og ferdig vasket prøve (B) ved stasjonene.
