B-undersøkelse for lokalitet FARTØYVIKA (31797)

Lokalitetstilstand 1

Rapport ID 14844

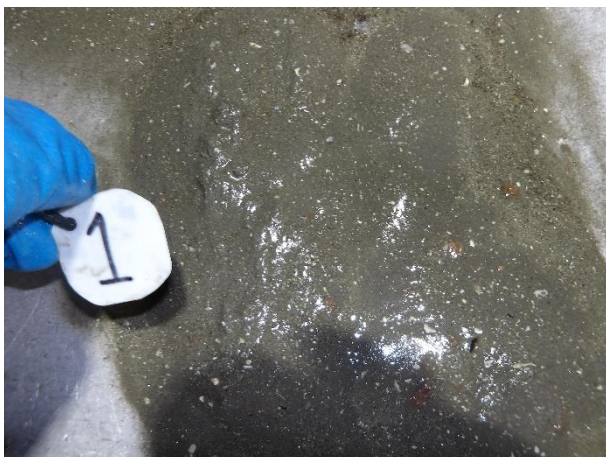
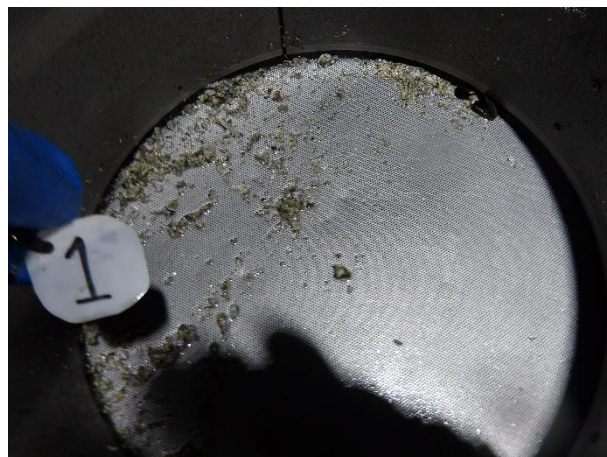
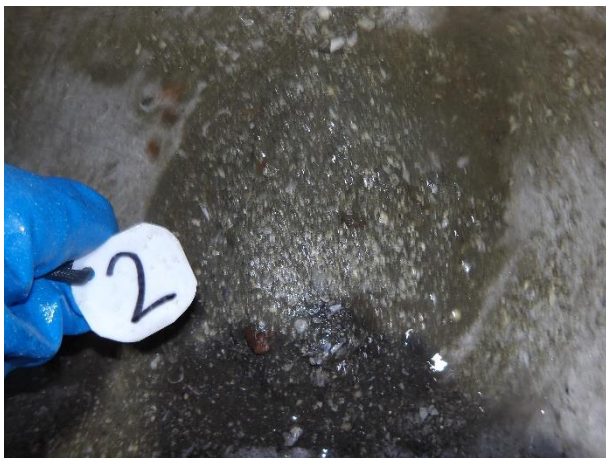
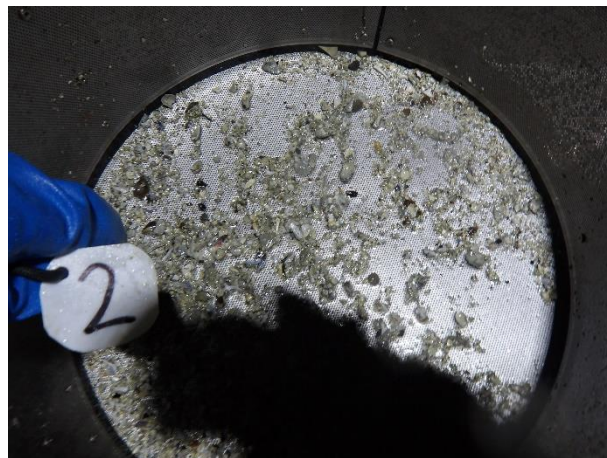
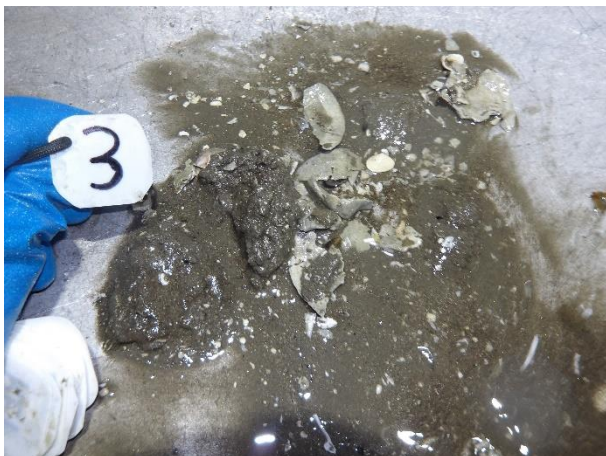
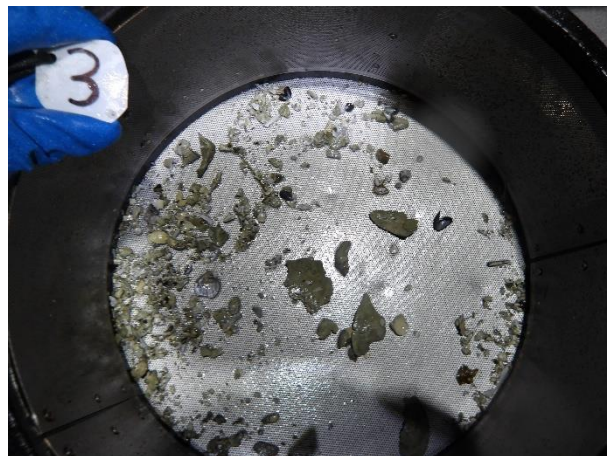
Vedlegg – Bilder fra prøvestasjoner

Bilder nedenfor viser sediment (A) og ferdig vasket prøve (B) ved stasjonene.
