B-undersøkelse for lokalitet VASSGÅSHOLMEN (37717)

Lokalitetstilstand 1

Rapport ID 14849

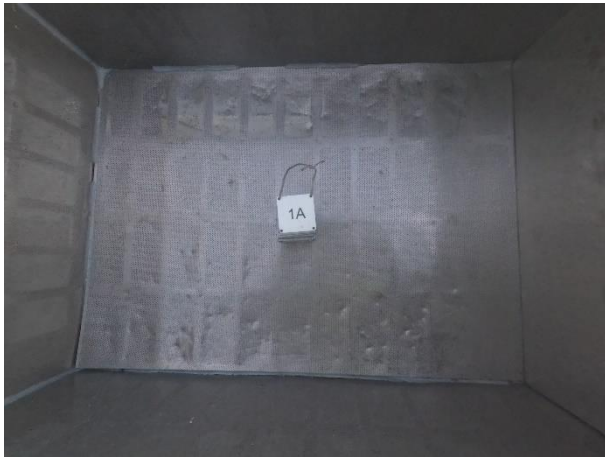
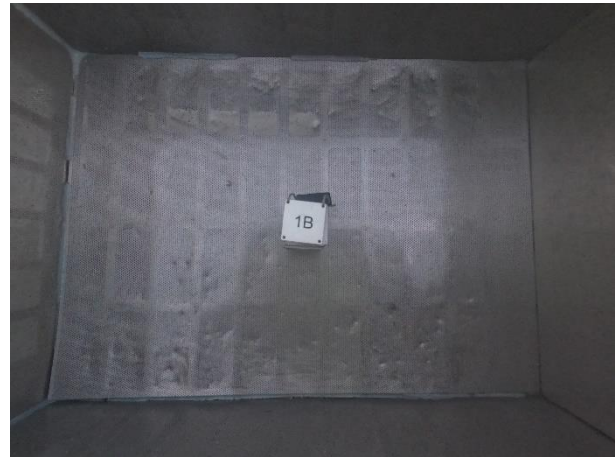
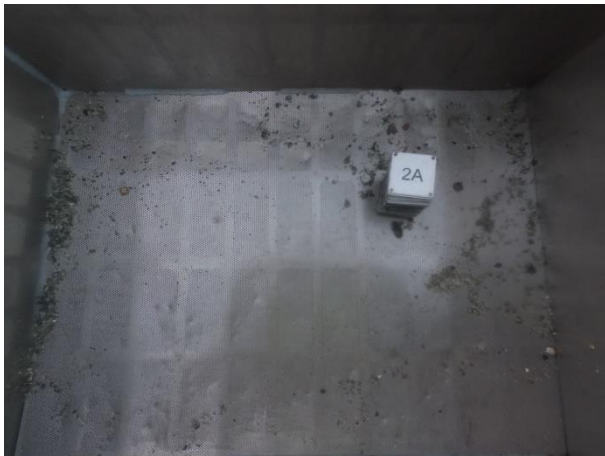
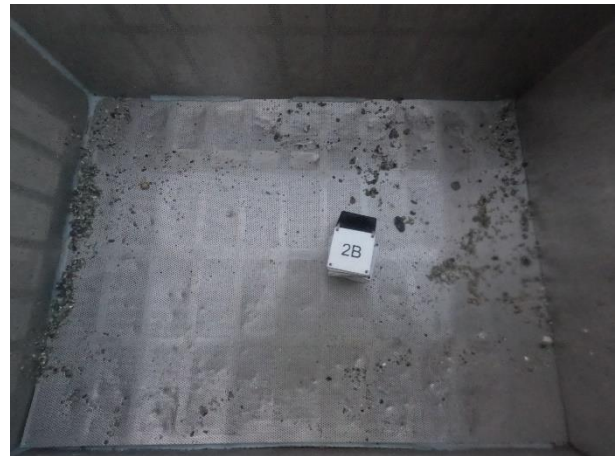
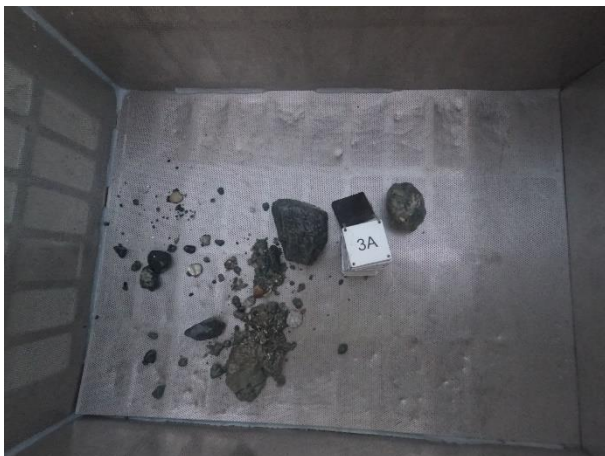
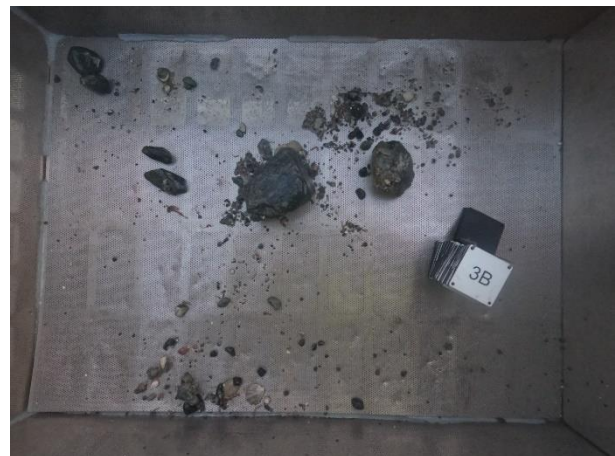
Vedlegg – Bilder fra prøvestasjoner

Bilder nedenfor viser sediment (A) og ferdig vasket prøve (B) ved stasjonene.
