B-undersøkelse for lokalitet GRYTØYRAHOLMEN (33597)

Lokalitetstilstand 1

Rapport ID 14851

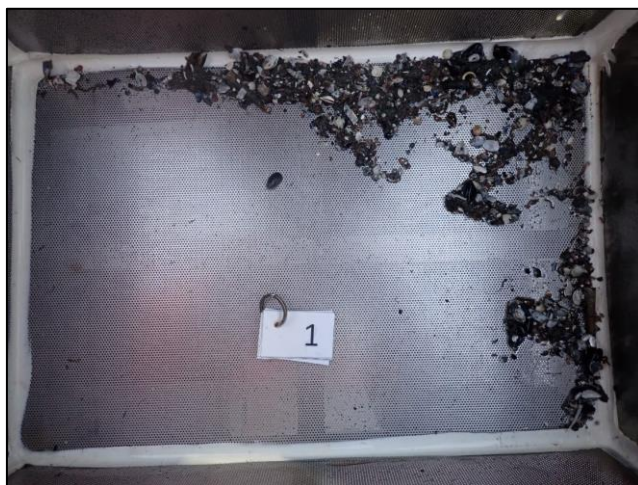
Prøvepunkt 1

| Prøvepunkt | Kommentar |
|---|---|
| 1 | Blåskjellrester, tynt lag organisk materiale i overflaten. |

Figur 7. Bilde av sedimentet hentet opp ved prøvepunkt 1. Uvasket prøve til venstre og vasket/silt prøve til høyre.

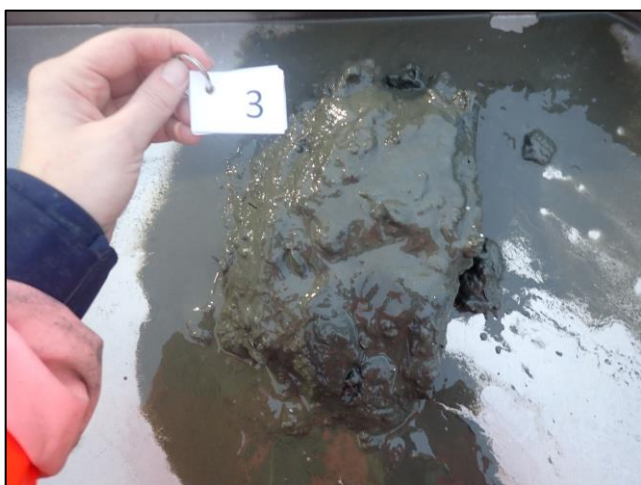
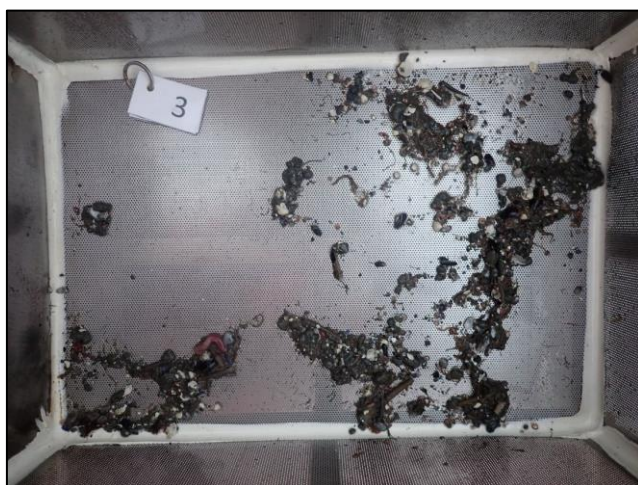
Prøvepunkt 3

| Prøvepunkt | Kommentar |
|---|---|
| 3 | Skjellrester, tynt lag organisk materiale i overflaten. 1 stk. slimål i prøven. |

Figur 9. Bilde av sedimentet hentet opp ved prøvepunkt 3. Uvasket prøve til venstre og vasket/silt prøve til høyre.

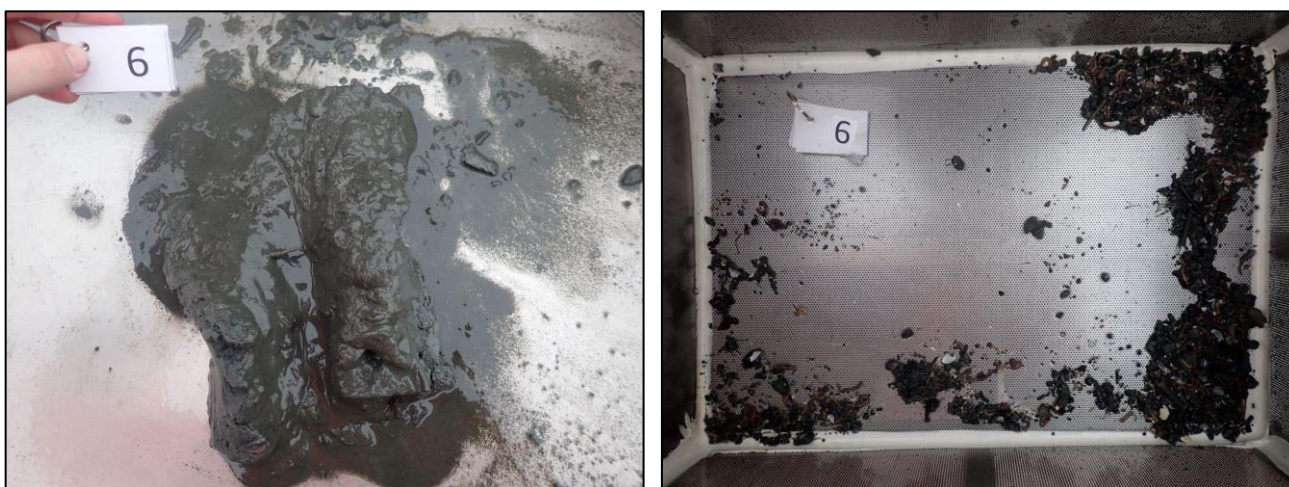
Prøvepunkt 6

Figur 12. Bilde av sedimentet hentet opp ved prøvepunkt 6. Uvasket prøve til venstre og vasket/silt prøve til høyre.

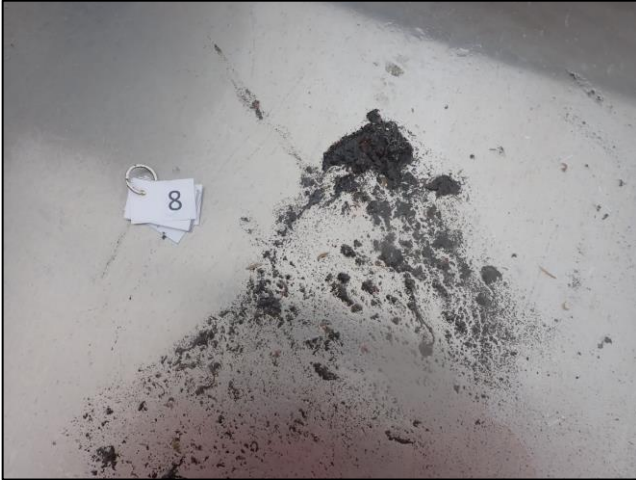
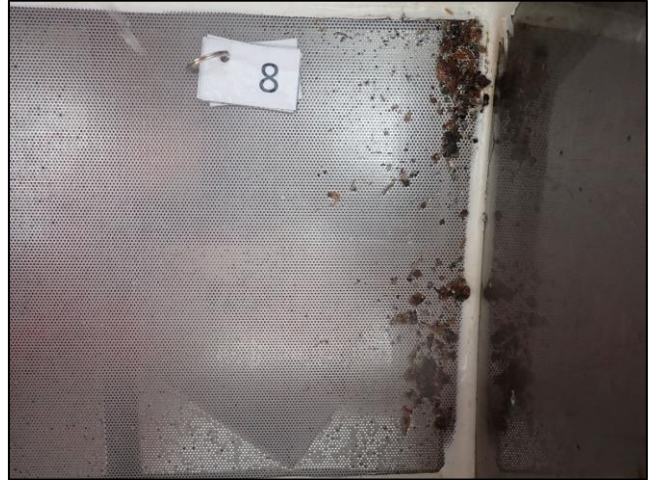
Prøvepunkt 8

Figur 13. Bilde av sedimentet hentet opp ved prøvepunkt 8. Uvasket prøve til venstre og vasket/silt prøve til høyre.

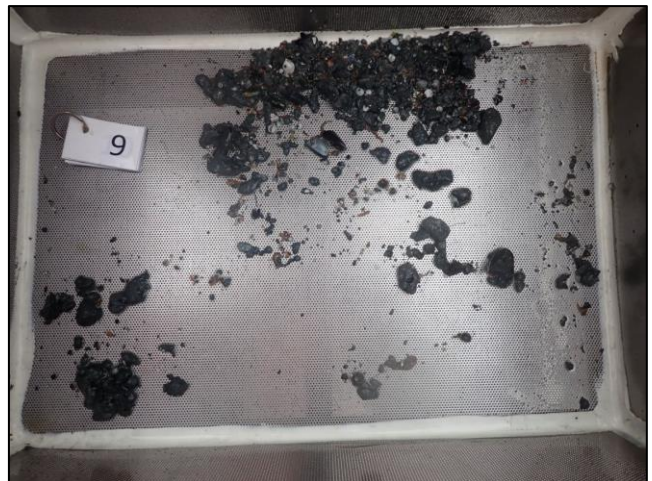
Prøvepunkt 9

| Prøvepunkt | Kommentar |
|---|---|
| 9 | Løst slamlag i overflaten over fast leire. |

Figur 14. Bilde av sedimentet hentet opp ved prøvepunkt 9. Uvasket prøve til venstre og vasket/silt prøve til høyre.

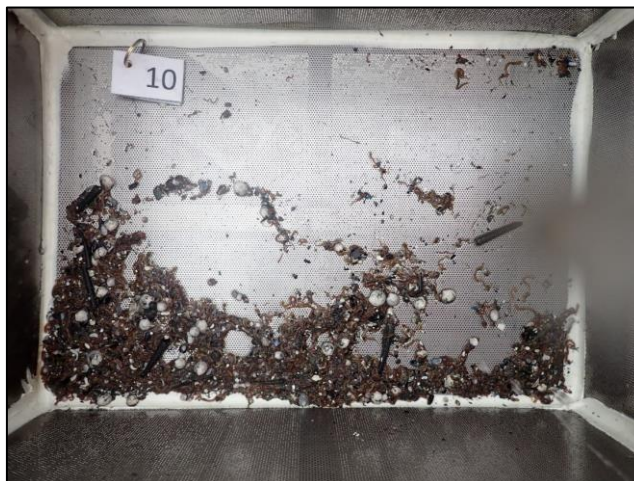
Prøvepunkt 10

Figur 15. Bilde av sedimentet hentet opp ved prøvepunkt 10. Uvasket prøve til venstre og vasket/siltet prøve til høyre.

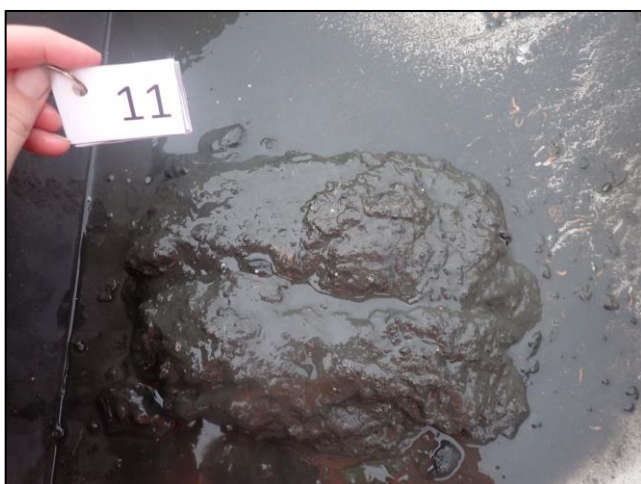
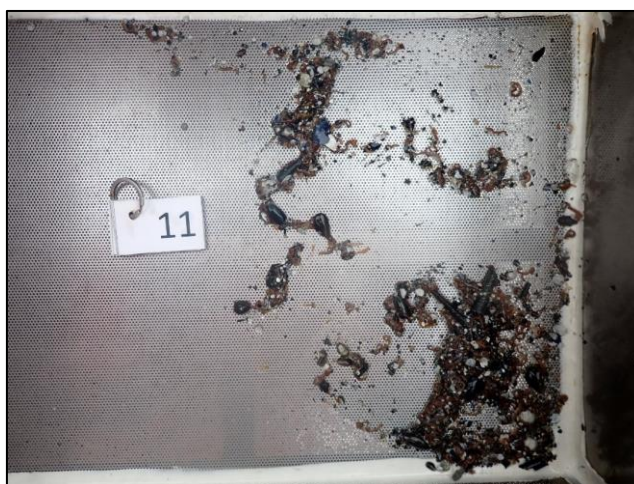
Prøvepunkt 11

Figur 16. Bilde av sedimentet hentet opp ved prøvepunkt 11. Uvasket prøve til venstre og vasket/siltet prøve til høyre.
