B-undersøkelse for lokalitet RINGHOLMEN (12784)

Lokalitetstilstand 1

Rapport ID 14867

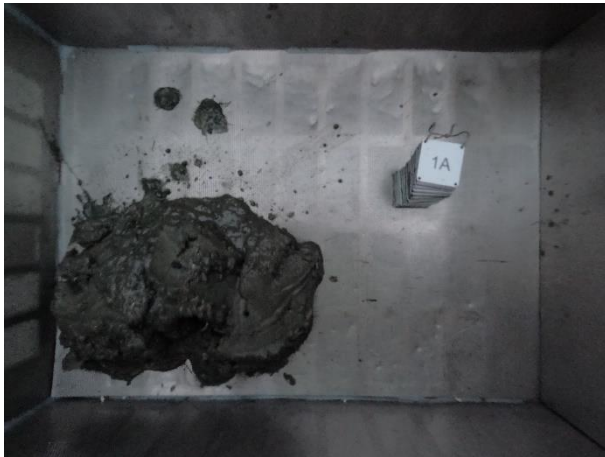
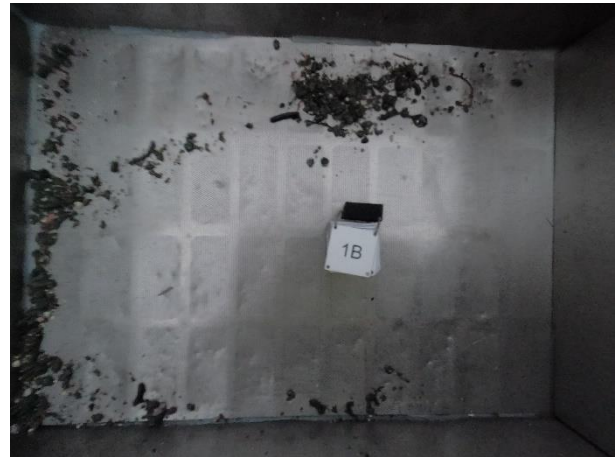
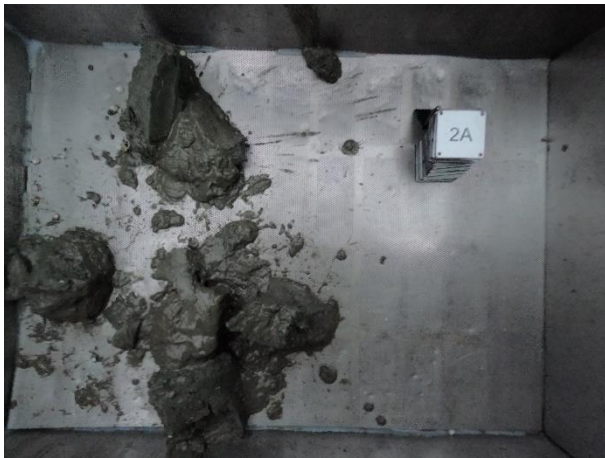
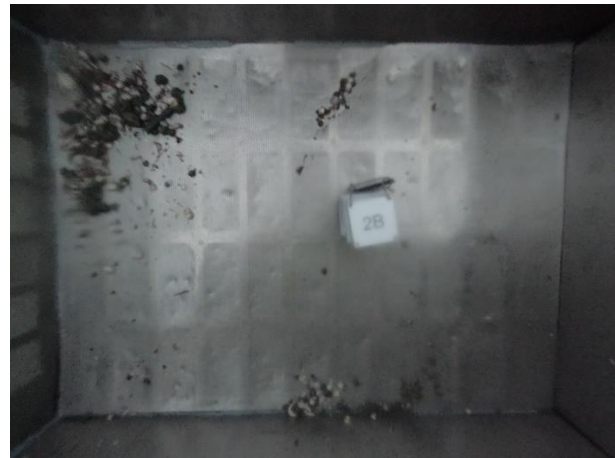
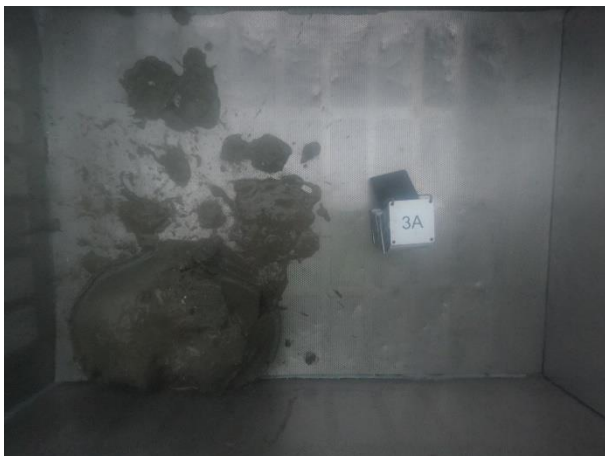
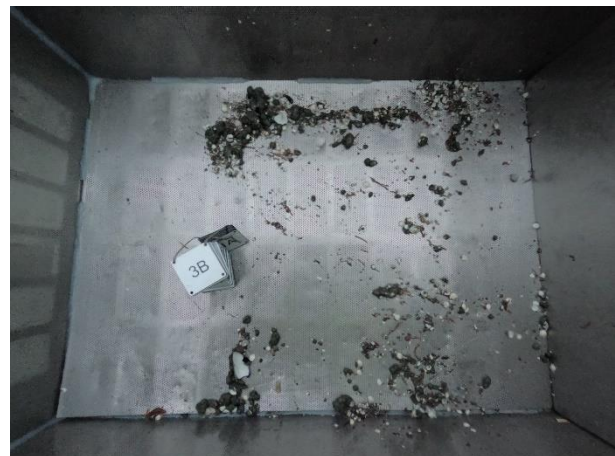
Vedlegg – Bilder fra prøvestasjoner

Bilder nedenfor viser sediment (A) og ferdig vasket prøve (B) ved stasjonene.
