B-undersøkelse for lokalitet NORD LEKSA (10375)

Lokalitetstilstand 1

Rapport ID 14872

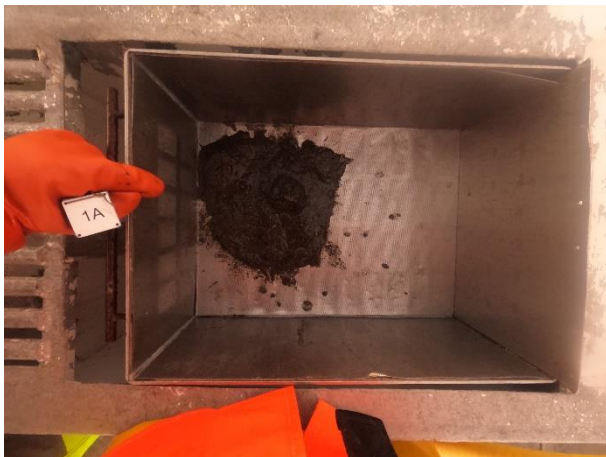
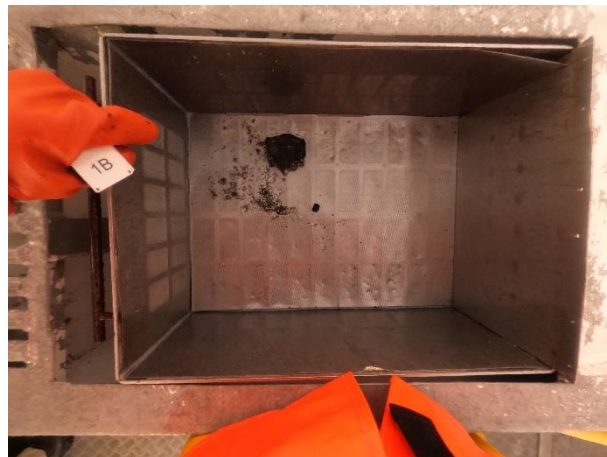
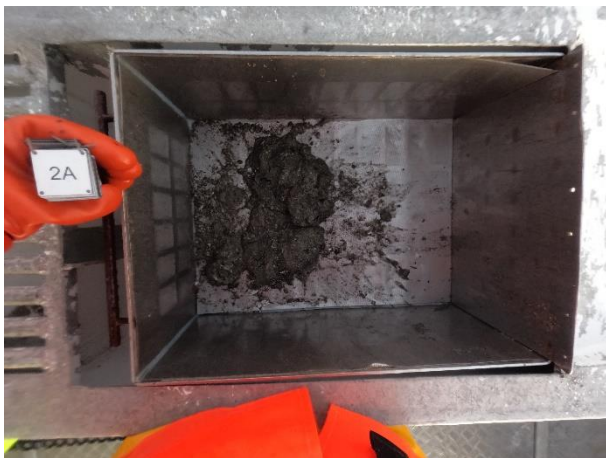
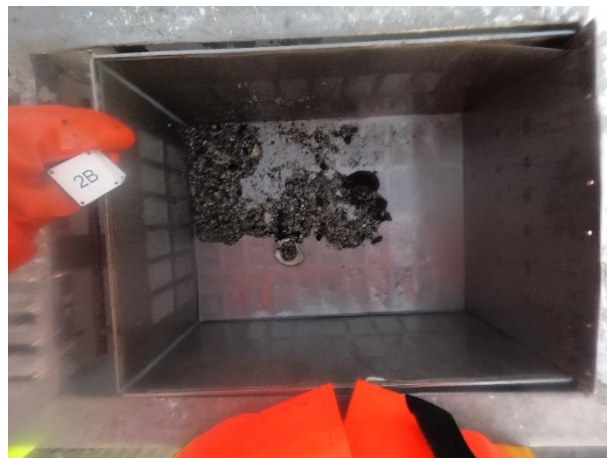
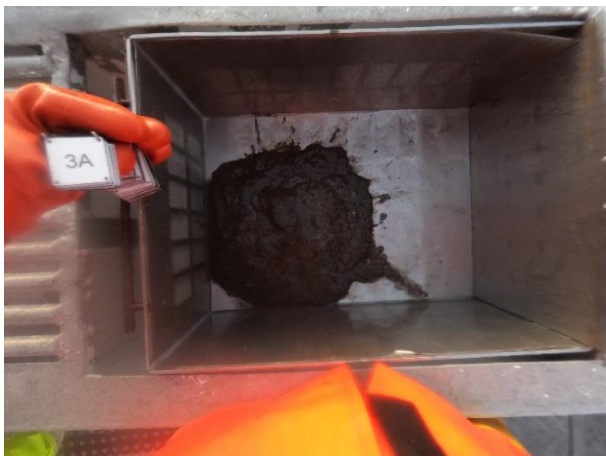
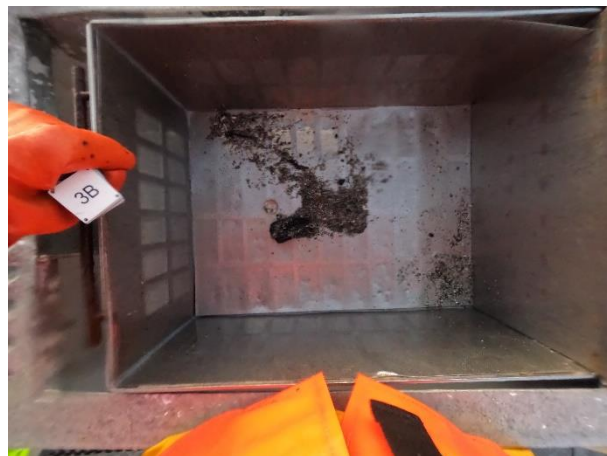
Vedlegg – Bilder fra prøvestasjoner

Bilder nedenfor viser sediment (A) og ferdig vasket prøve (B) ved stasjonene.
