# **B-undersøkelse for lokalitet NØRHOLMEN (33937)**

**Lokalitetstilstand 1**

Rapport ID 14882

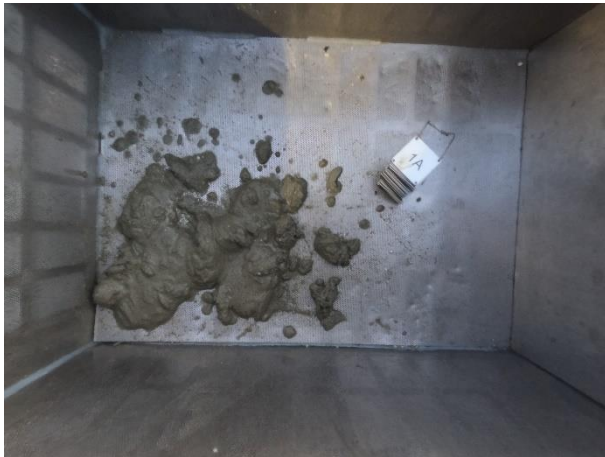
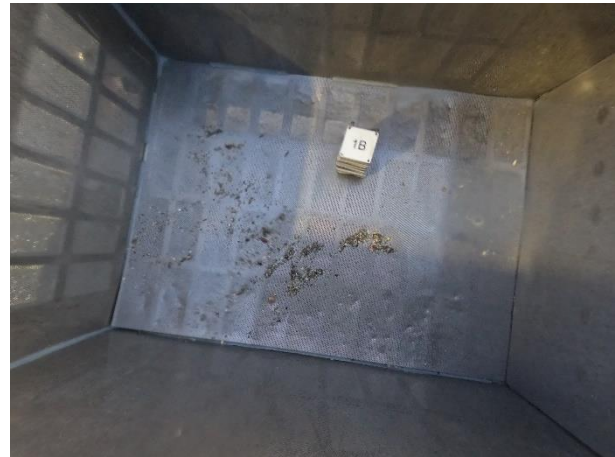
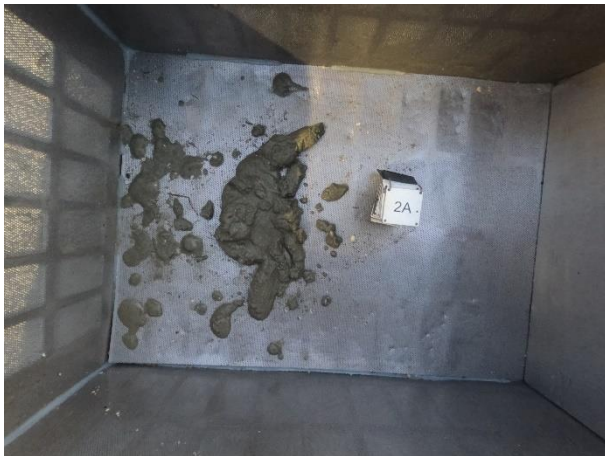
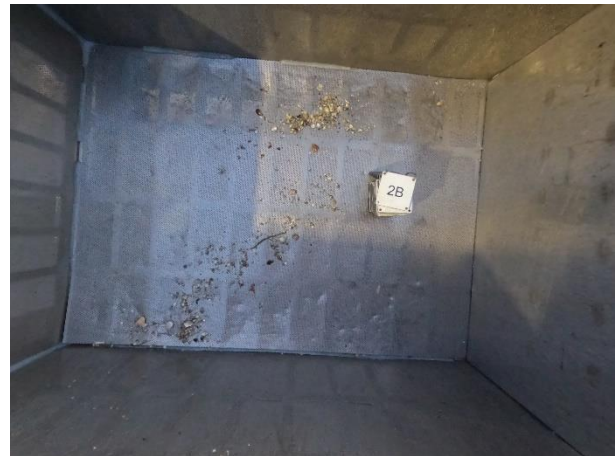
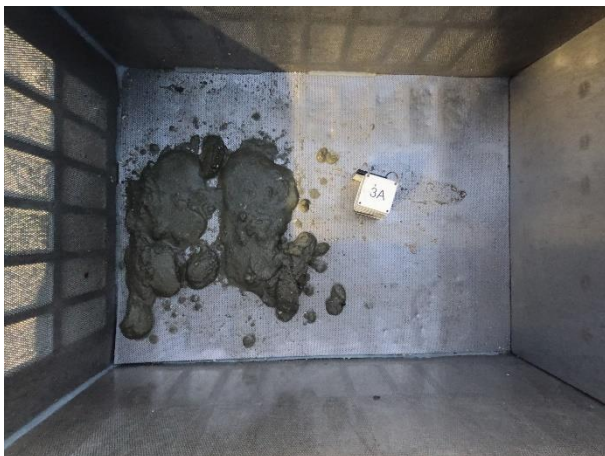
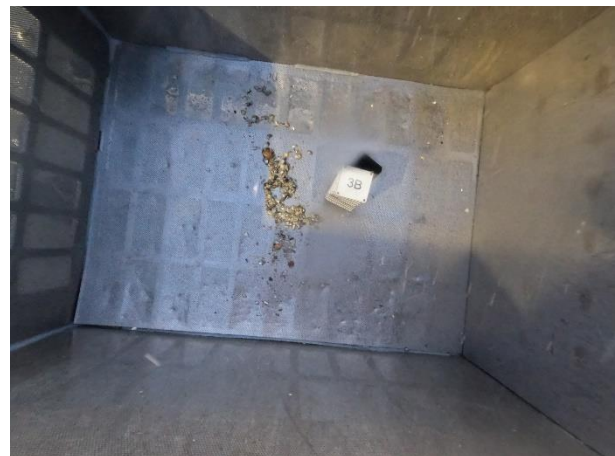
Bilder nedenfor viser sediment (A) og ferdig vasket prøve (B) ved stasjonene.
