B-undersøkelse for lokalitet VINNALANDET (10616)

Lokalitetstilstand 1

Rapport ID 14887

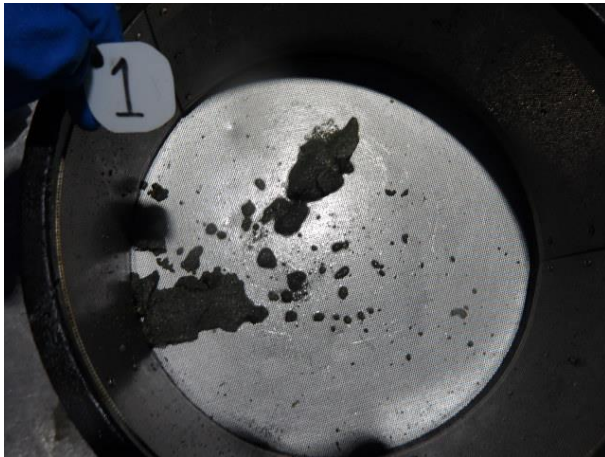
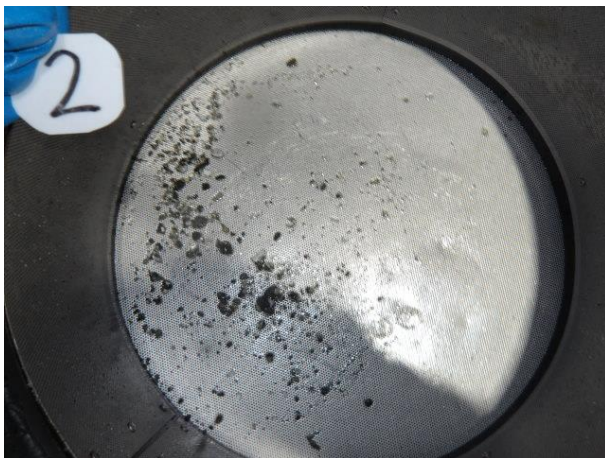
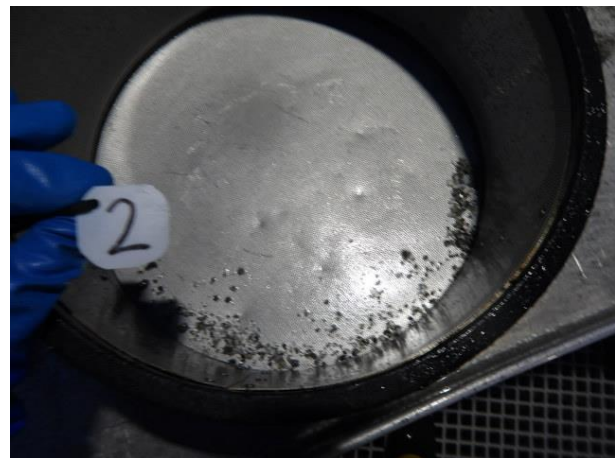
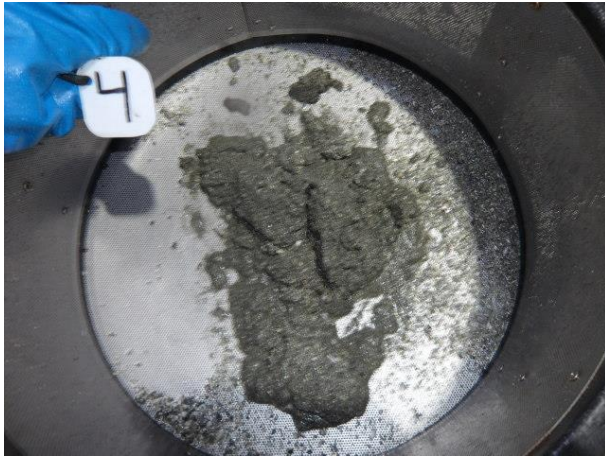
Vedlegg – Bilder fra prøvestasjoner

Bilder nedenfor viser sediment (A) og ferdig vasket prøve (B) ved stasjonene.
