B-undersøkelse for lokalitet STORVIKA (13125)

Lokalitetstilstand 1

Rapport ID 14943

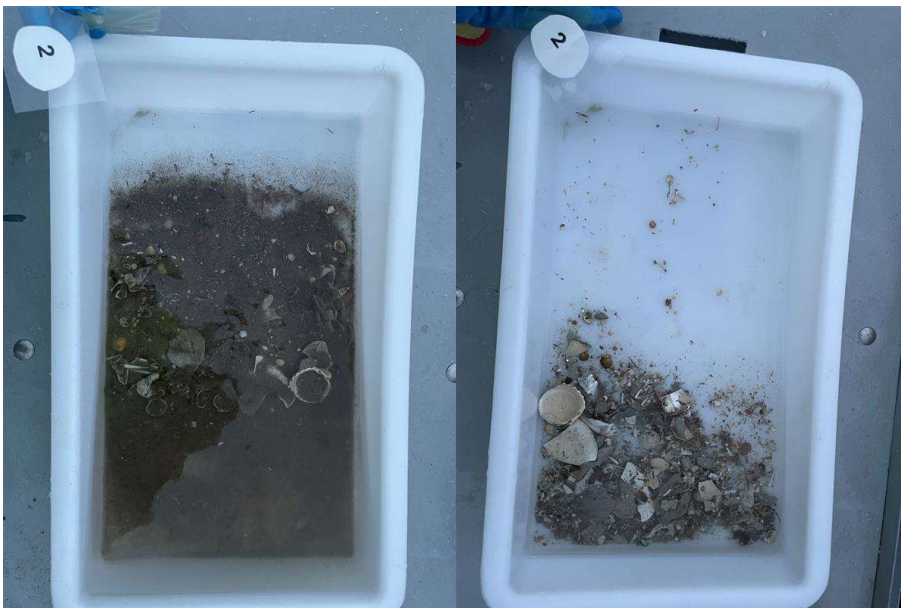
Figur 2: Bilder som viser sedimentet fra stasjon 2 før og etter siling. Sedimentet besto av silt og noe sand. Foto: Aqua Kompetanse AS.

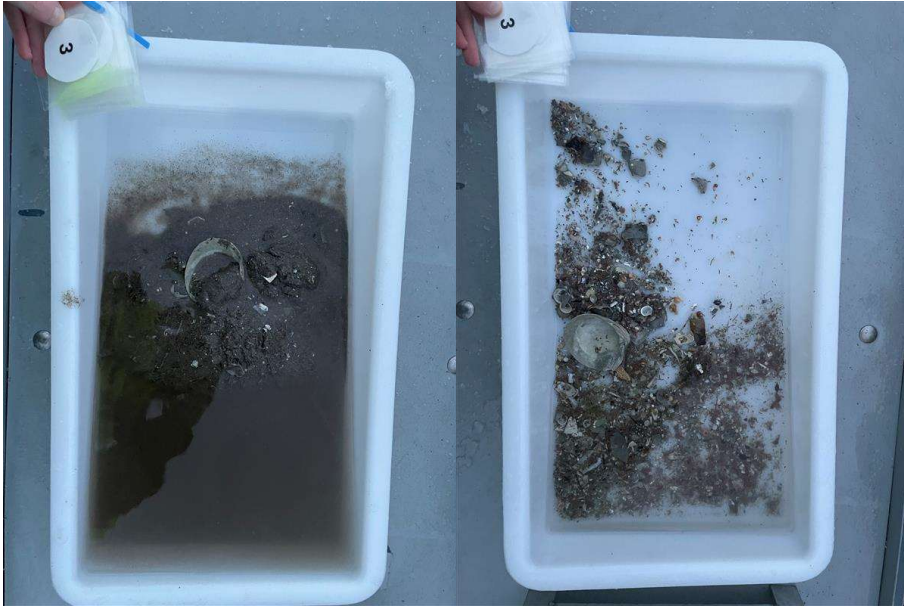
Figur 3: Bilder som viser sedimentet fra stasjon 3 før og etter siling. Sedimentet besto av silt og noe sand. Det ble registrert fekalier ved stasjonen. Foto: Aqua Kompetanse AS.

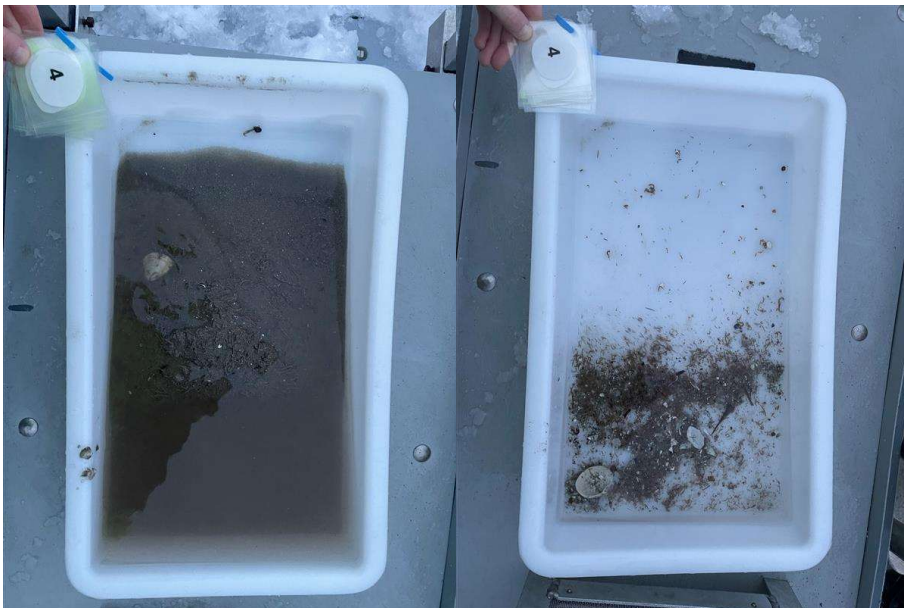
Figur 4: Bilder som viser sedimentet fra stasjon 4 før og etter siling. Sedimentet besto av silt og sand. Foto: Aqua Kompetanse AS.

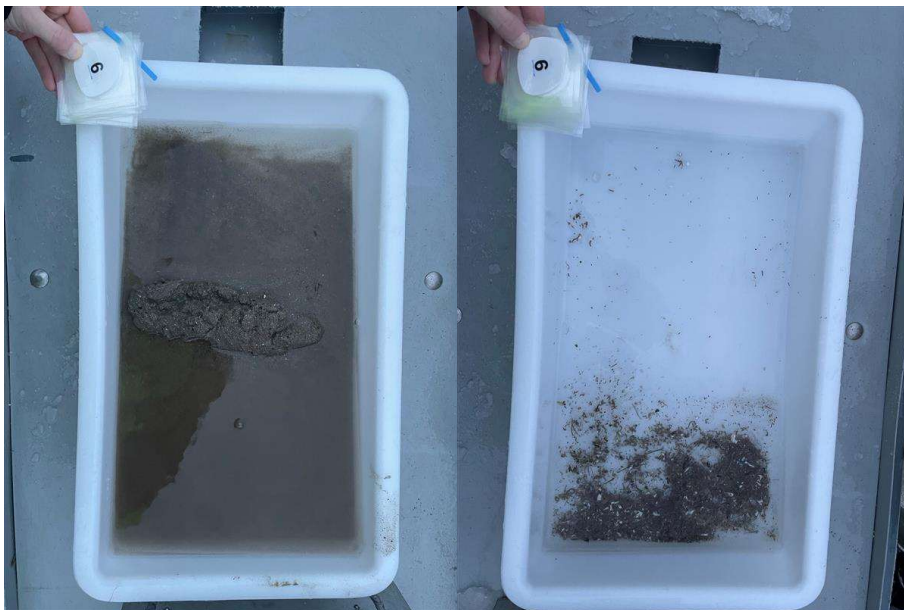
Figur 6: Bilder som viser sedimentet fra stasjon 6 før og etter siling. Sedimentet besto av silt og sand. Foto: Aqua Kompetanse AS.

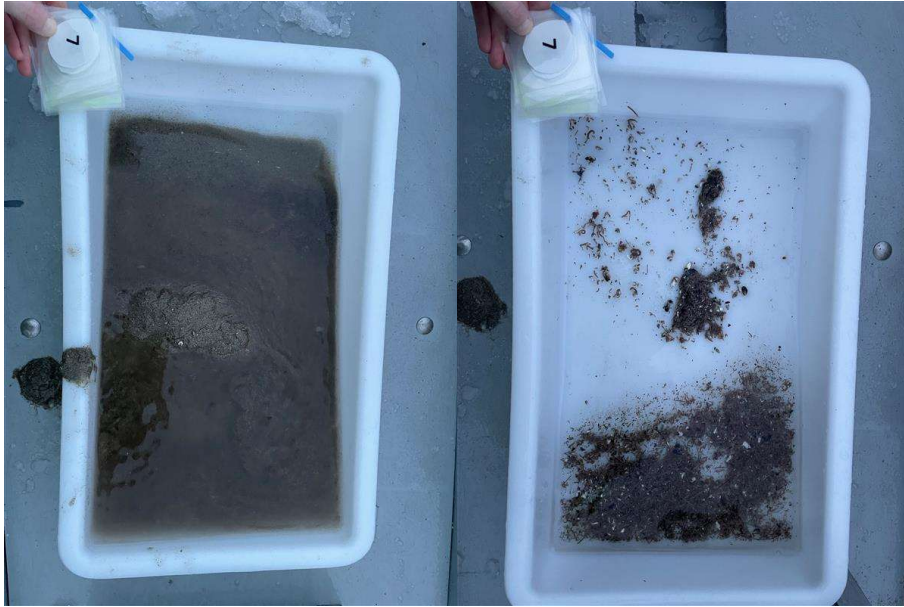
Figur 7: Bilder som viser sedimentet fra stasjon 7 før og etter siling. Sedimentet besto av silt og sand. Foto: Aqua Kompetanse AS.

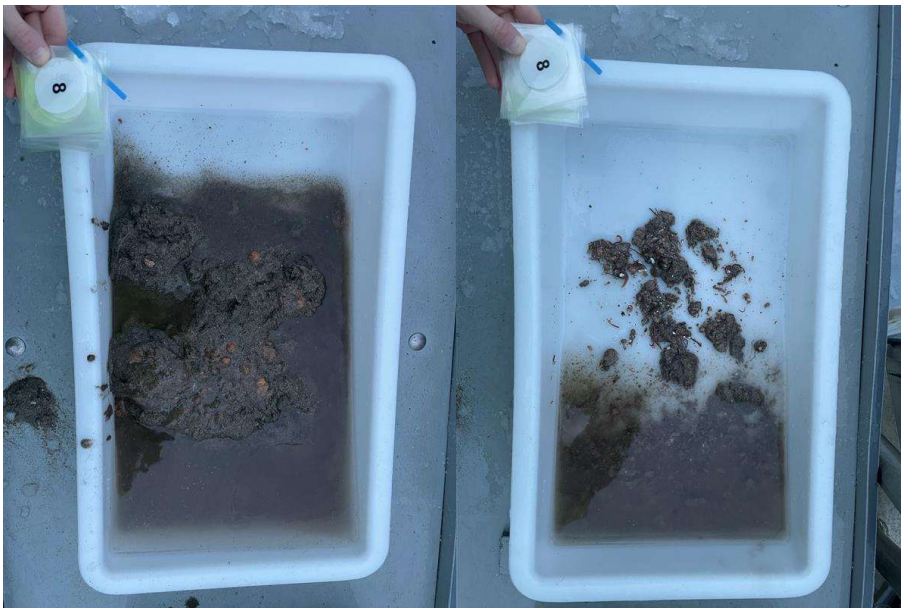
Figur 8: Bilder som viser sedimentet fra stasjon 8 før og etter siling. Sedimentet besto av silt og noe sand. Det ble registrert fôr og fekalier ved stasjonen. Foto: Aqua Kompetanse AS.

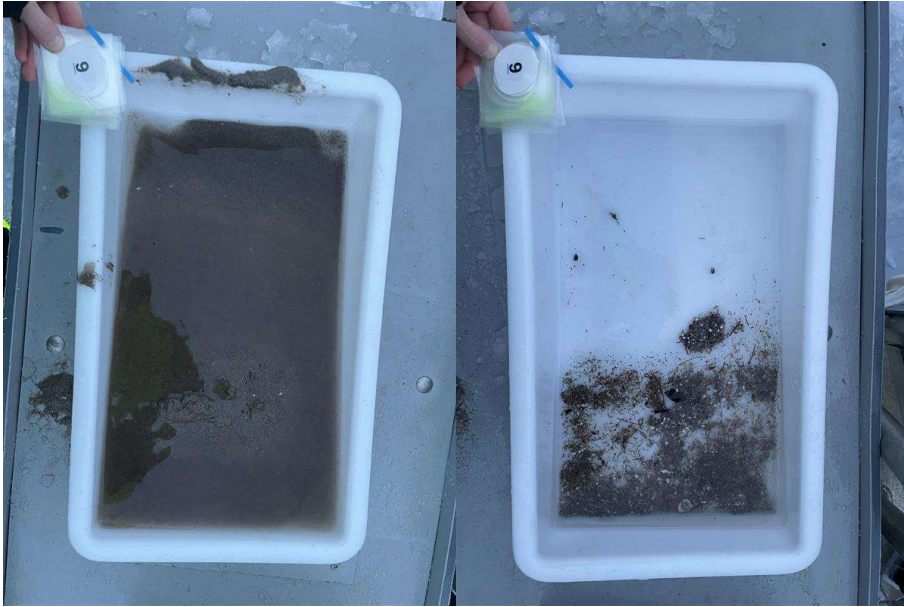
Figur 9: Bilder som viser sedimentet fra stasjon 9 før og etter siling. Sedimentet besto av silt og noe sand. Foto: Aqua Kompetanse AS.

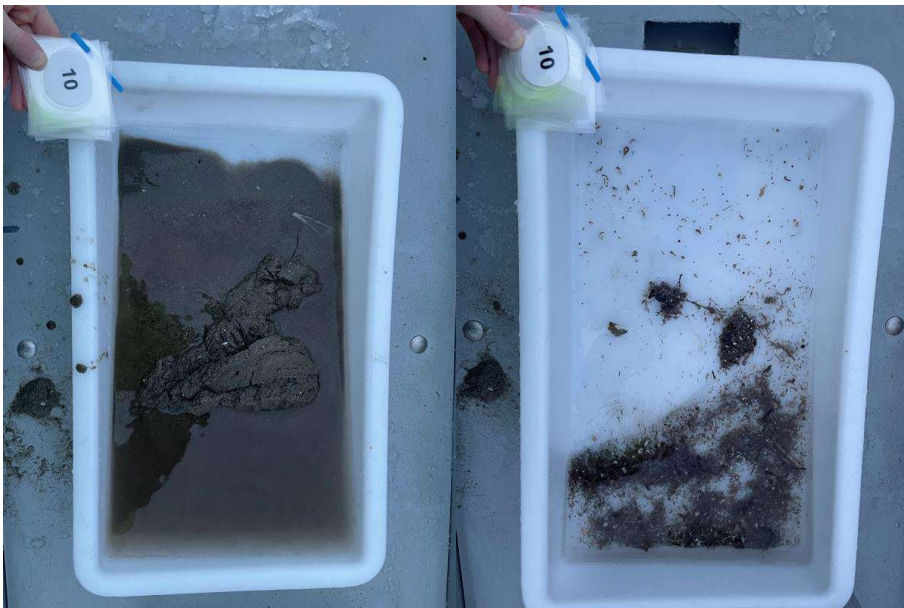
Figur 10: Bilder som viser sedimentet fra stasjon 10 før og etter siling. Sedimentet besto av silt og noe sand. Foto: Aqua Kompetanse AS.

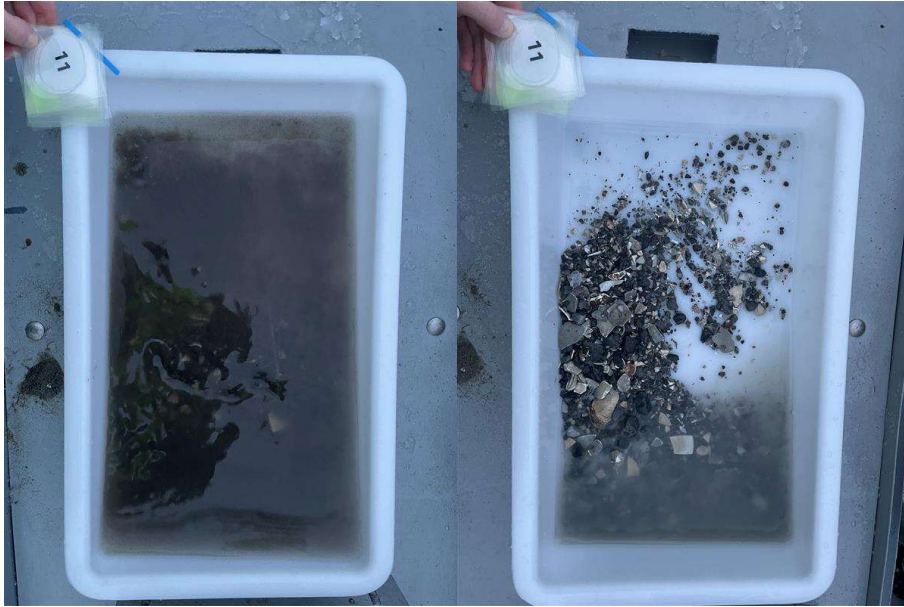
Figur 11: Bilder som viser sedimentet fra stasjon 11 før og etter siling. Sedimentet besto av silt og grus. Foto: Aqua Kompetanse AS.

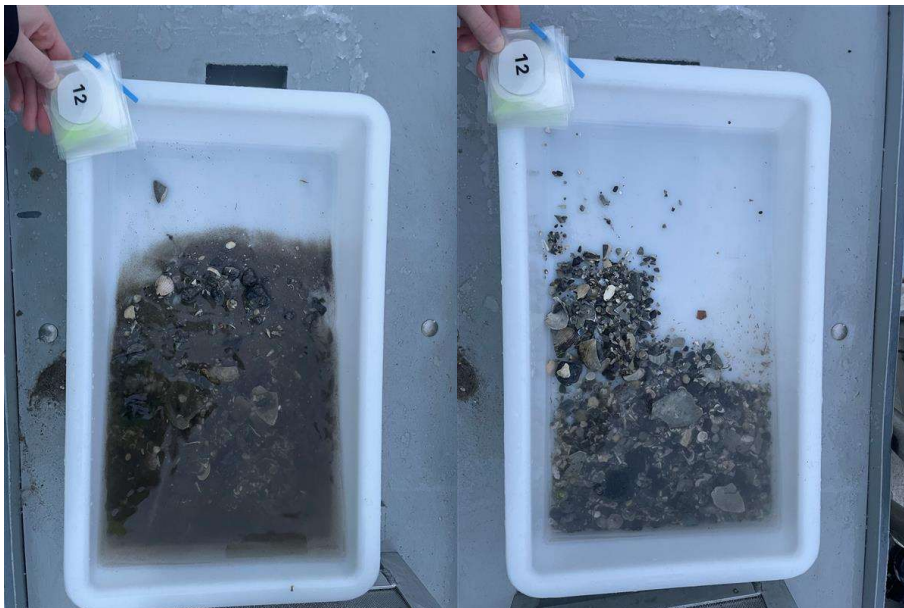
Prøvepunkt	Kommentar
11	
12	For lite og grovt sediment for elektrokjemi. 1 poeng gitt steinbunn.
13	
14	
15	
16

Figur 12: Bilde som viser sedimentet fra stasjon 12 før og etter siling. Sedimentet besto av silt og grus. Det ble også registrert steinbunn ved stasjonen. Foto: Aqua Kompetanse AS.

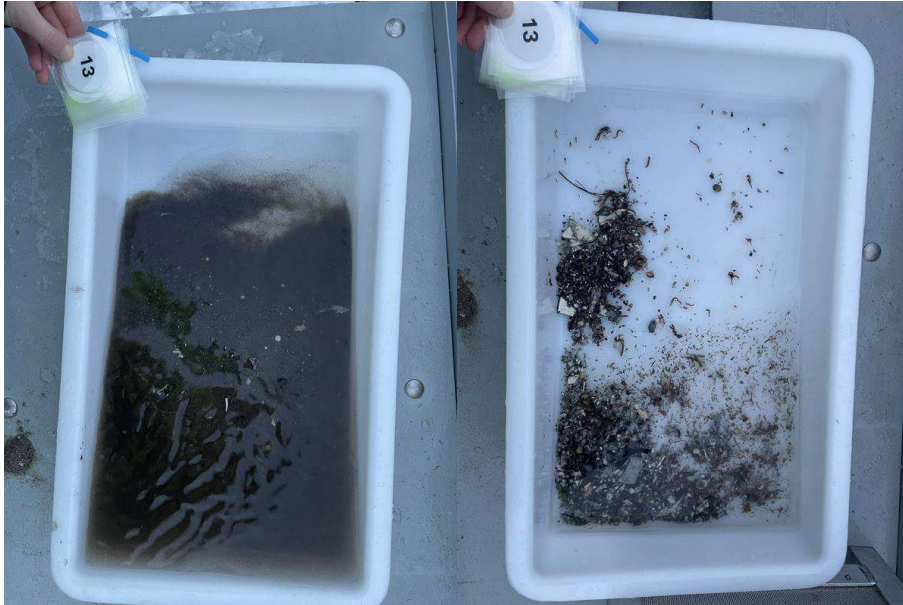
Figur 13: Bilder som viser sedimentet fra stasjon 13 før og etter siling. Sedimentet bestod av silt. Foto: Aqua Kompetanse AS.

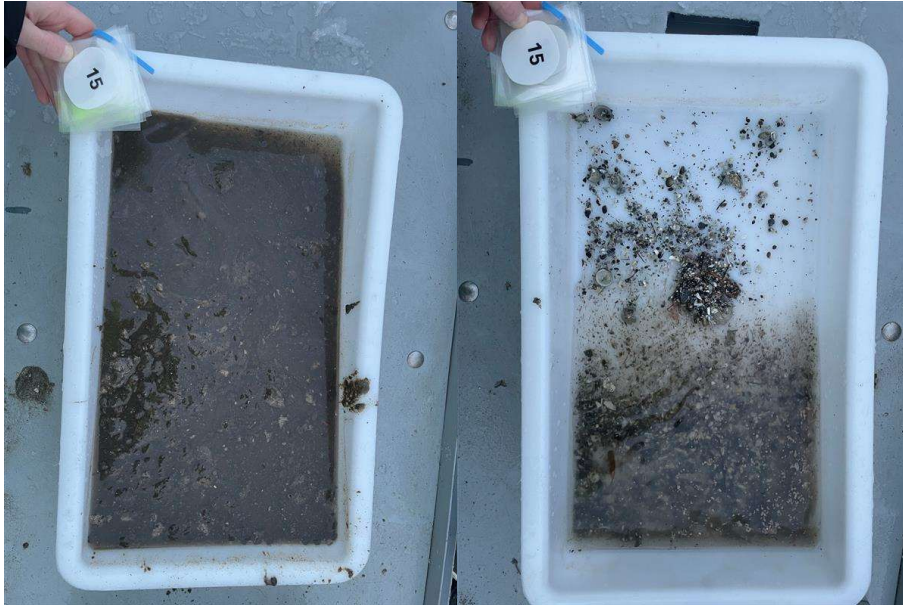
Figur 15: Bilder som viser sedimentet fra stasjon 15 før og etter siling. Sedimentet bestod av silt. Det ble registrert fôr og fekalier ved stasjonen. Foto: Aqua Kompetanse AS.

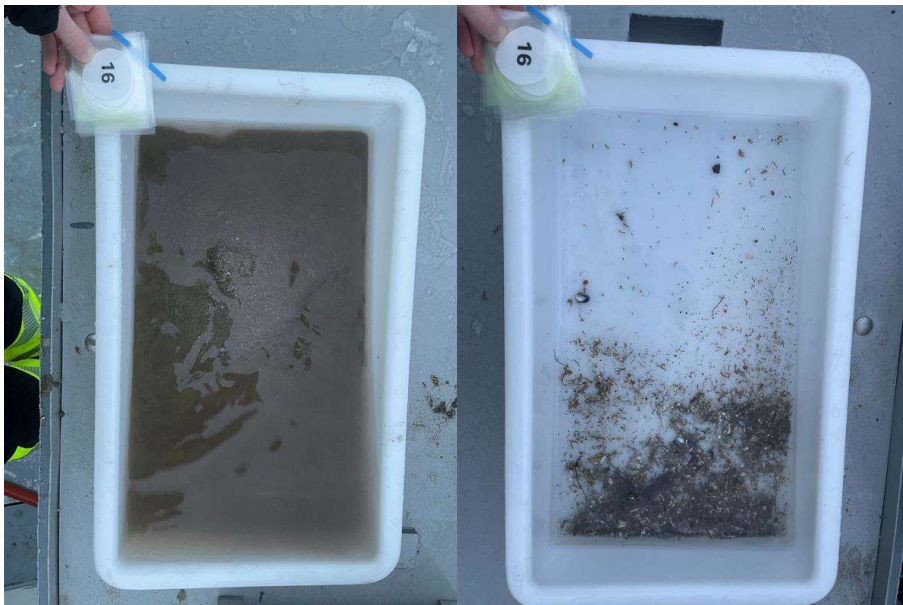
Figur 16: Bilder som viser sedimentet fra stasjon 16 før og etter siling. Sedimentet besto av silt og sand. Foto: Aqua Kompetanse AS.
