# **B-undersøkelse for lokalitet TERNSKJÆRET II (12662)**

**Lokalitetstilstand 1**

Rapport ID 14944

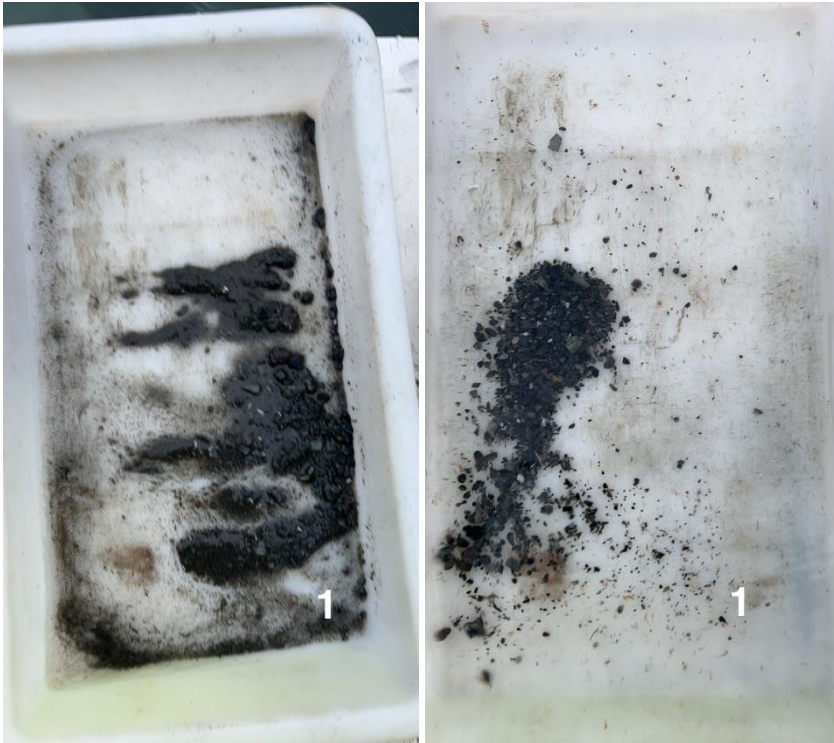
Prøvepunkt	Kommentar
1	20% sand, 40% grus og 40% fjellbunn. Skjemaet tillater ikke kombinasjon av hardbunn og bløtbunn. For lite sediment til elektrokjemiske målinger.
2	
3	
4	
5	For lite sediment til elektrokjemiske målinger.
6	
7	40% silt, 20% grus og 40% fjellbunn. For lite sediment for elektrokjemiske målinger.
8	
9

**Figur 1:** Bilder som viser sedimentet fra stasjon 1 før og etter siling. Sedimentet besto av grus og sand på fjellbunn.  
Foto: Aqua Kompetanse AS.

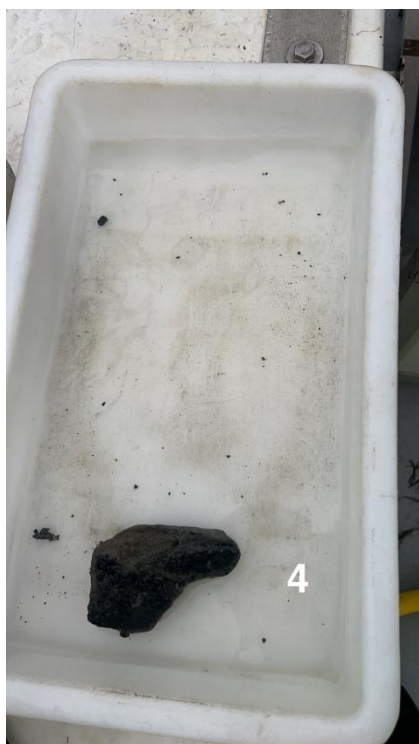
**Figur 4:** Bilde som viser grabbinhold fra stasjon 4. Steinbunn ble registrert ved stasjonen. Foto: Aqua Kompetanse AS.

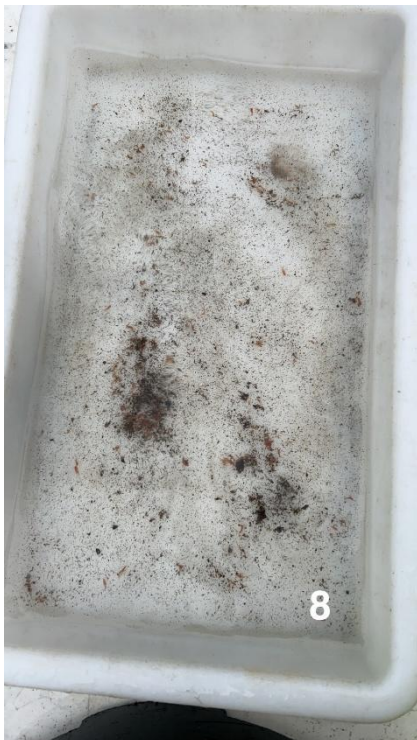
**Figur 8:** Bilde som viser grabbinhold fra stasjon 8. Det er registrert fjellbunn ved stasjonen. Foto: Aqua Kompetanse AS.

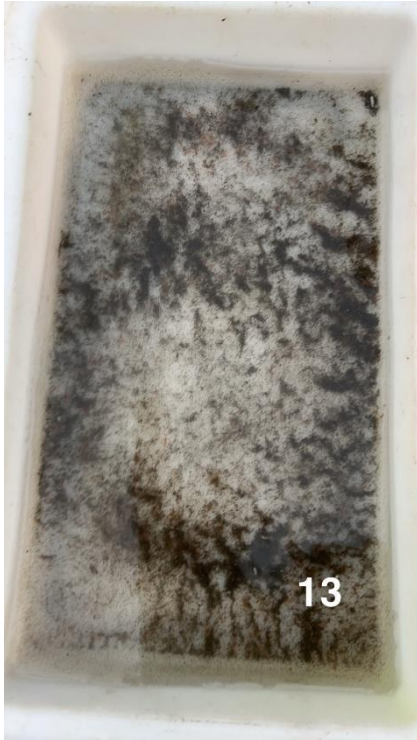
**Figur 13:** *Bilde som viser grabbinhold fra stasjon 13. Sedimentet besto av strø av sand på fjellbunn. Foto: Aqua Kompetanse AS.*

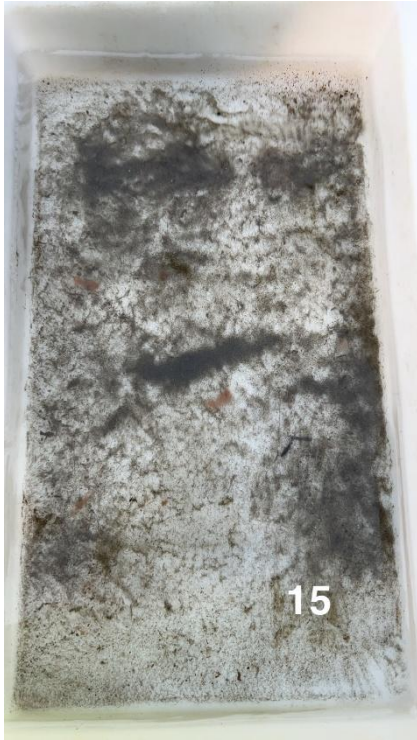
**Figur 15:** Bilde som viser grabbinhold fra stasjon 15. Sedimentet besto av strø av sand på fjellbunn. Det ble registrert fekalier ved stasjonen. Foto: Aqua Kompetanse AS.

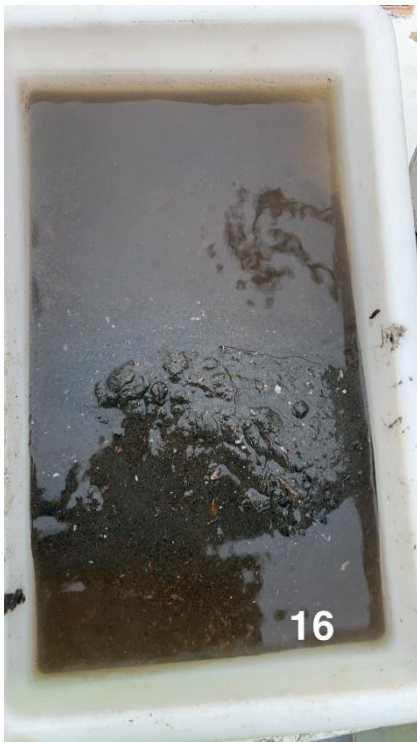
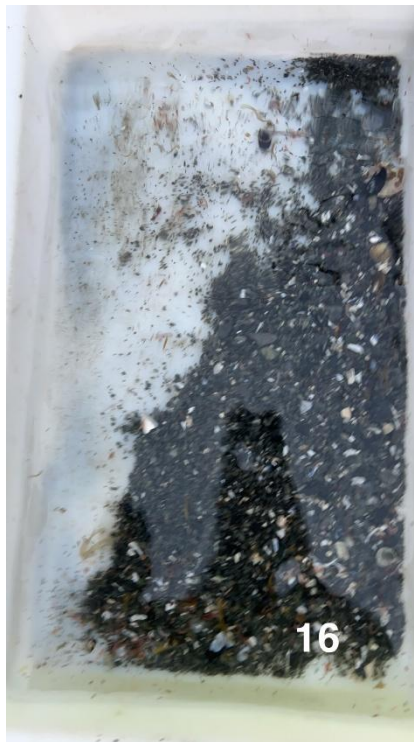
**Figur 16:** Bilder som viser sedimentet fra stasjon 16 før og etter siling. Sedimentet besto av grus og silt. Det ble registrert fekalier ved stasjonen. Foto: Aqua Kompetanse AS.
