B-undersøkelse for lokalitet KIPHOLMEN (12660)

Lokalitetstilstand 1

Rapport ID 14946

Kartutsnitt tilhørende B-undersøkelsen ved Kipholmen i desember 2024

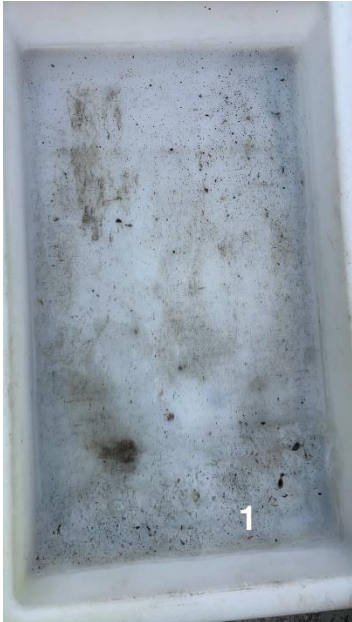
Figur 1: *Bilde som viser grabbinhold fra stasjon 1. Det ble ikke registrert sediment ved stasjonen, kun fjellbunn. Foto: Aqua Kompetanse AS.*

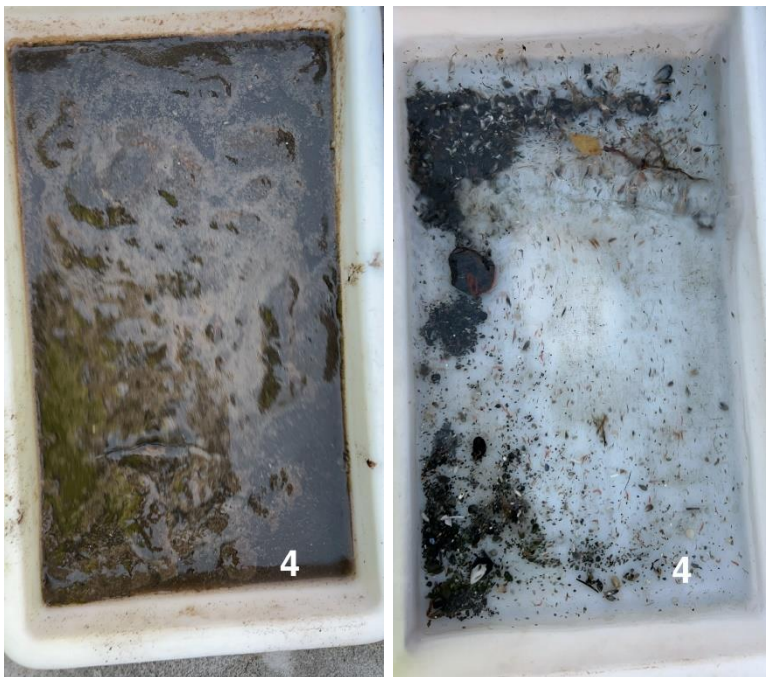
Figur 4: Bilder som viser sedimentet fra stasjon 4 før og etter siling. Sedimentet besto av silt og sand. Det ble registrert rester av fekalier ved stasjonen. Foto: Aqua Kompetanse AS.

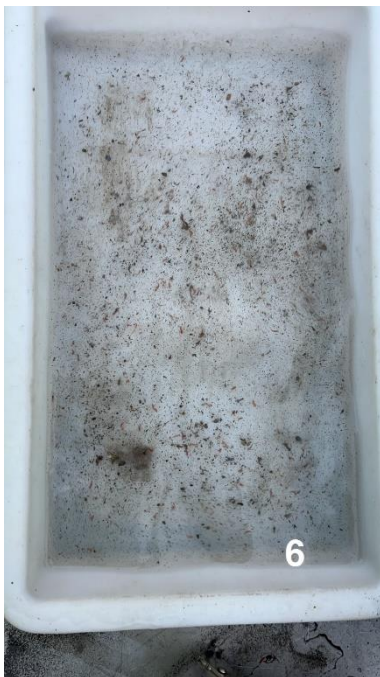
Figur 6: Bilde som viser sedimentet fra stasjon 6. Sedimentet besto av strø av sand på fjellbunn. Foto: Aqua Kompetanse AS.

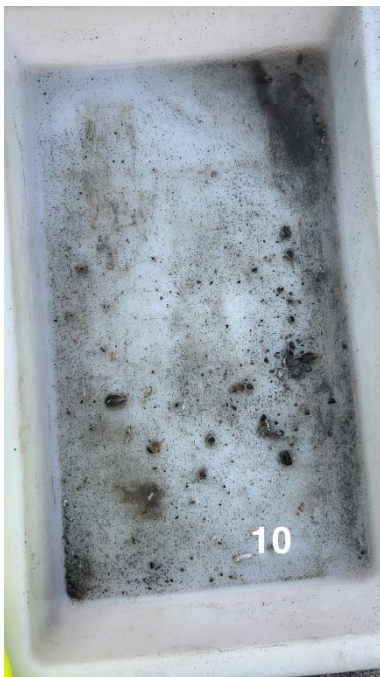
Figur 10: Bilde som viser sedimentet fra stasjon 10. Sedimentet besto av strø av sand på fjellbunn. Foto: Aqua Kompetanse AS.

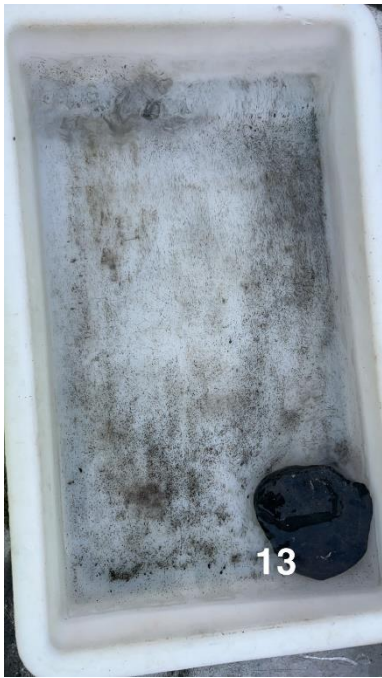
Figur 12: Bilde som viser sedimentet fra stasjon 13. Sedimentet besto av strø av sand på steinbunn. Foto: Aqua Kompetanse AS.
