B-undersøkelse for lokalitet TOBBEHOLMANE (10054)

Lokalitetstilstand 1

Rapport ID 14955

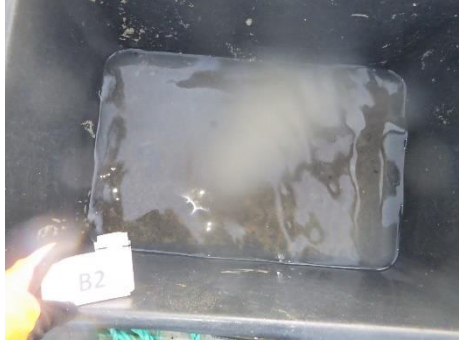
St 1	Hardbunn/fjellbunn, ingen prøve	
St 2

Prøvepunkt	Kommentar
1	Kun vann.
2	Kun avskrap av fjell. Ikke tilstrekkelig sediment for å måle pH/Eh.
3	Kun vann.
4	Kun avskrap av fjell. Ikke tilstrekkelig sediment for å måle pH/Eh.
5	Kun avskrap av fjell. Ikke tilstrekkelig sediment for å måle pH/Eh.
6	
7	Lite sediment.
8	Kun vann.
9

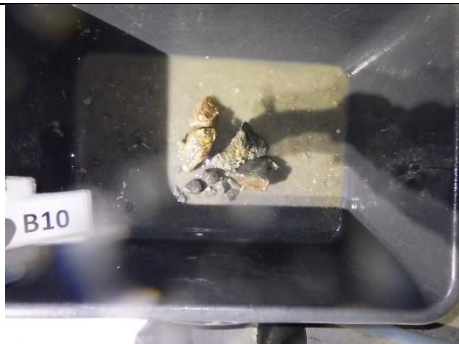
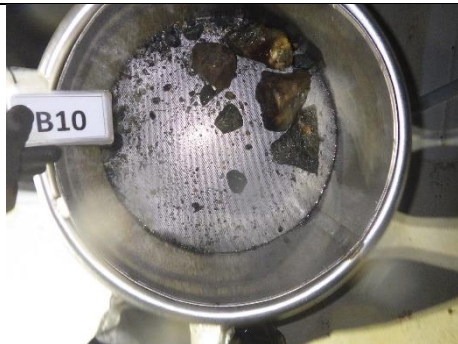
St 10

Prøvepunkt	Kommentar
10	Stein, ikke målbart sediment.
