B-undersøkelse for lokalitet FELLESHOLMEN (40217)

Lokalitetstilstand 1

Rapport ID 14961

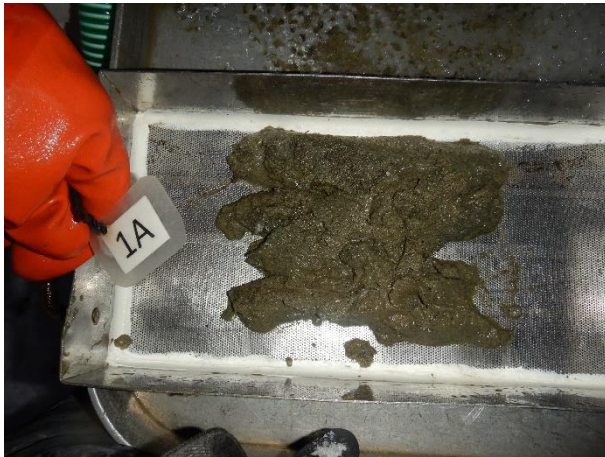
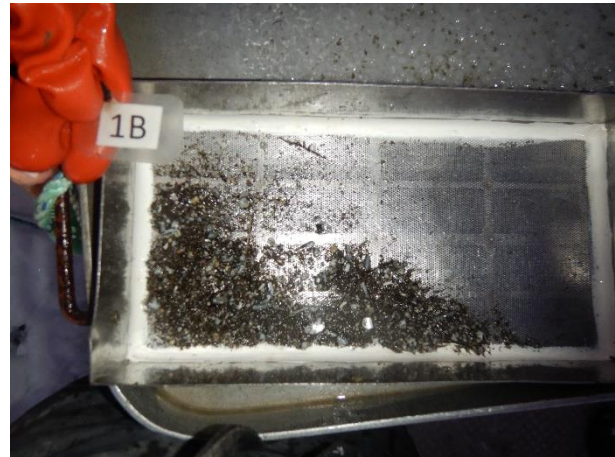
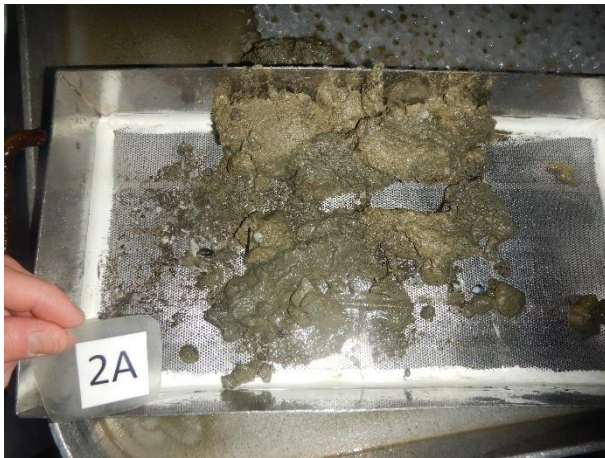
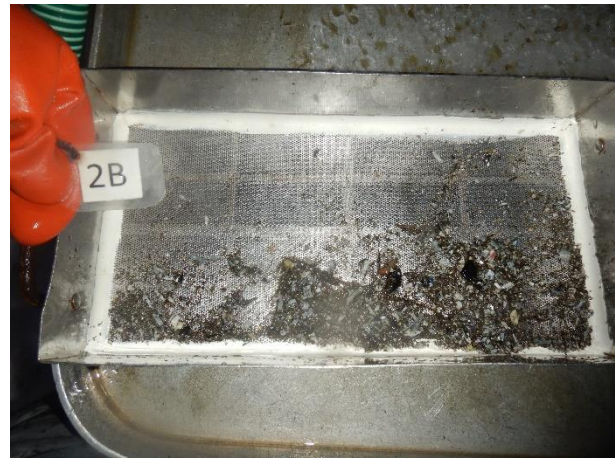
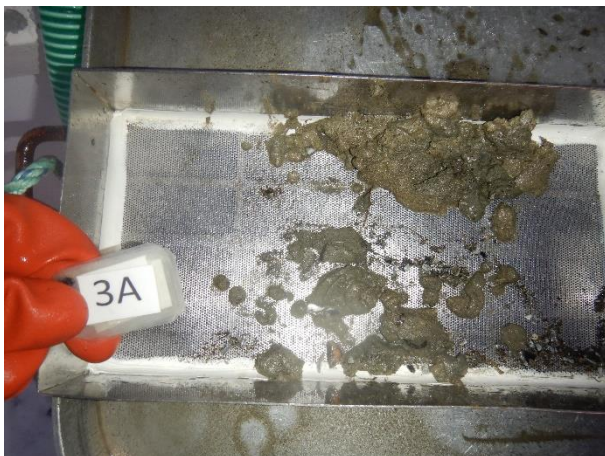
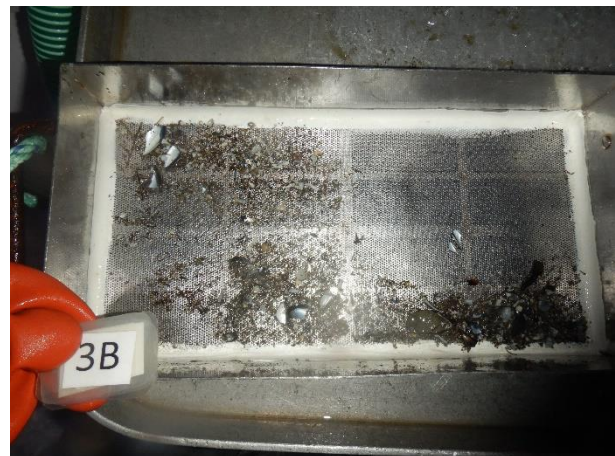
Vedlegg – Bilder fra prøvestasjoner

Bilder nedenfor viser sediment (A) og ferdig vasket prøve (B) ved stasjonene.
