B-undersøkelse for lokalitet STRETARNESET (22435)

Lokalitetstilstand 3

Kart til B-undersøkelse ved Stretarneset (22435), desember 2024. Maksimal organisk belastning Holmøy Havbruk AS

Akvaplan-niva AS har gjennomført en B-undersøkelse ved oppdrettslokalitet Stretarneset (22435) den 12.12.2024. Undersøkelsen er gjennomført ved maksimal organisk belastning.

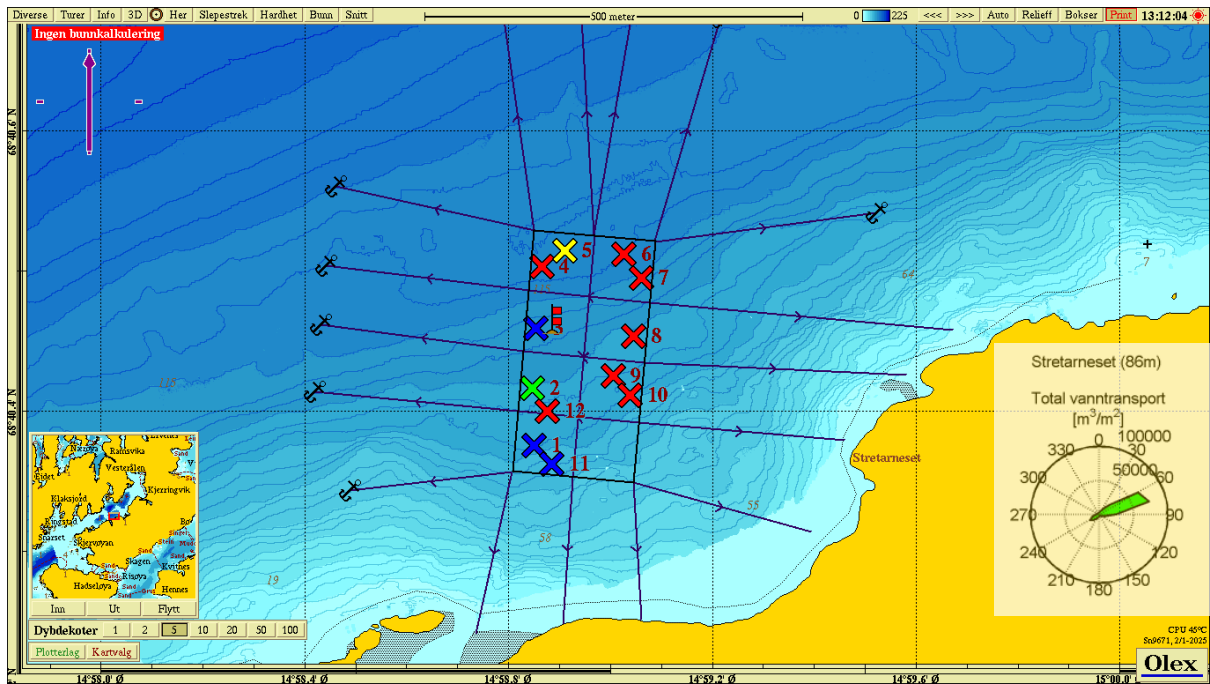
Figur 2. Dybdekart ved Stretarneset. Prøvetakingsstasjonene er tegnet inn med fargekode som beskriver tilstand iht NS 9410:2016 (1 = blå, 2 = grønn, 3 = gul, 4 = rød). Rødt flagg markerer posisjonen til strømmåleren. Strømrøse (til høyre) viser retning av vanntransport ved spredningsdyp (86 m) ved lokaliteten (Akvaplan-niva rapport: 64677.01, Holen, 2023).

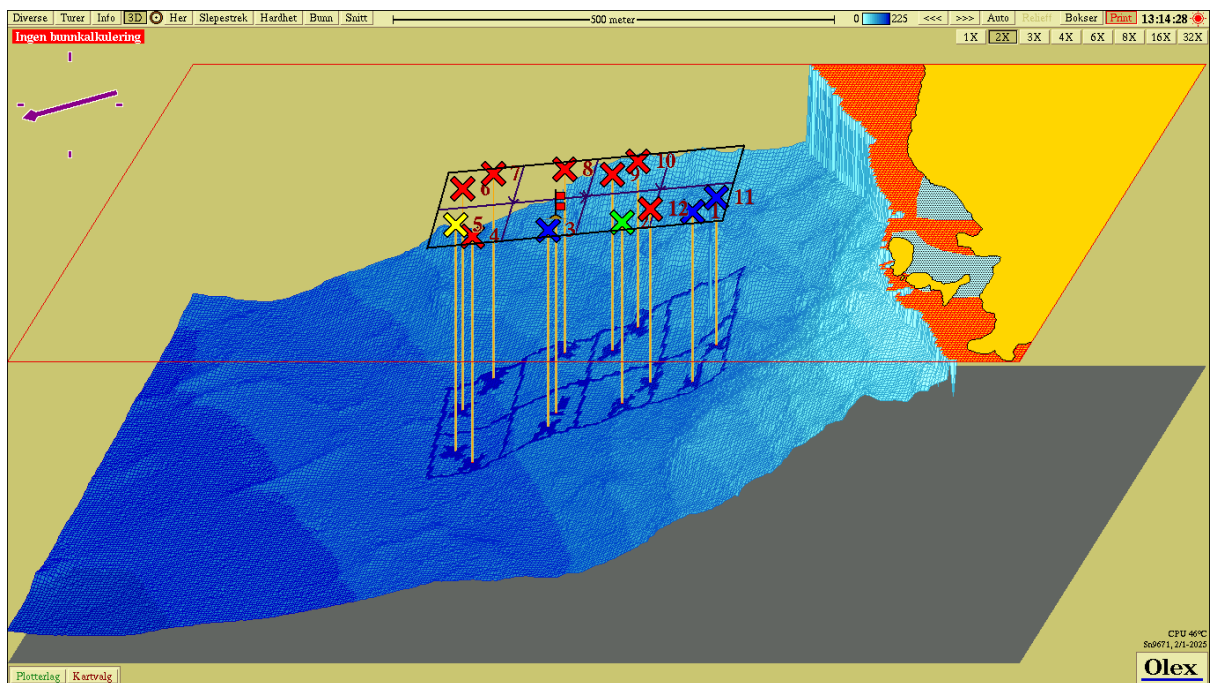
Figur 3. 3D-visning av bunntopografi ved Stretarneset med nummererte stasjoner gjengitt i Figur 2. Rødt flagg markerer posisjonen til strømmåleren. Kartet er dreid mot vest-sørvest.

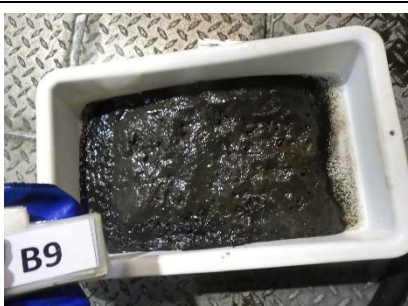
<p>St 9</p>

<p><i>Prøven ble forkastet før sikting for å unngå eksponering for H₂S.</i></p>

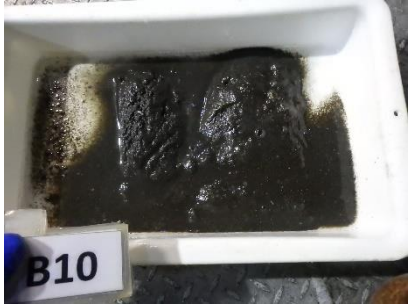
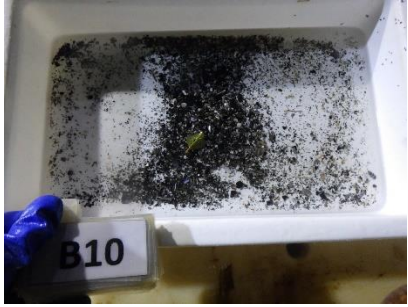
<i>St 10</i>

A white rectangular tray containing a dark, thick, and somewhat clumpy sediment sample. A small white label with the text "B10" is placed in the bottom left corner of the tray. A person's hand wearing a blue nitrile glove is visible at the bottom left edge of the tray.

A white rectangular tray containing a light-colored, fine-grained sediment sample. A small white label with the text "B10" is placed in the bottom left corner of the tray. A person's hand wearing a blue nitrile glove is visible at the bottom left edge of the tray.
<i>St 11</i>

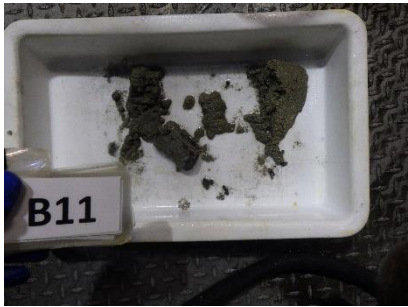
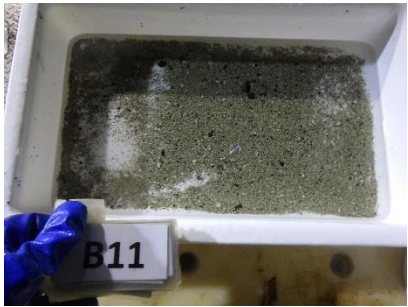
A white rectangular tray containing a dark, clumpy sediment sample. A small white label with the text "B11" is placed in the bottom left corner of the tray. A person's hand wearing a blue nitrile glove is visible at the bottom left edge of the tray.

A white rectangular tray containing a light-colored, fine-grained sediment sample. A small white label with the text "B11" is placed in the bottom left corner of the tray. A person's hand wearing a blue nitrile glove is visible at the bottom left edge of the tray.

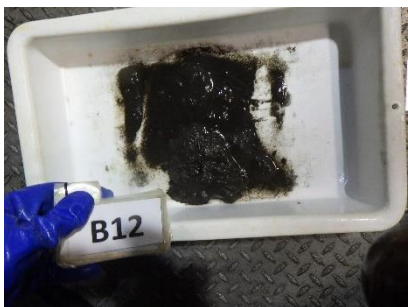
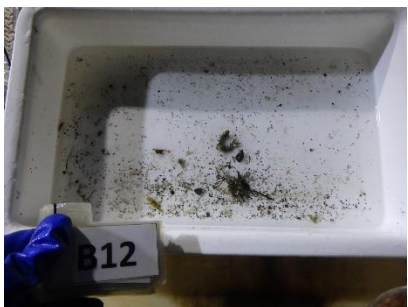
<i>St 12</i>

A white rectangular tray containing a dark, clumpy sediment sample. A small white label with the text "B12" is placed in the bottom left corner of the tray. A person's hand wearing a blue nitrile glove is visible at the bottom left edge of the tray.

A white rectangular tray containing a light-colored, fine-grained sediment sample. A small white label with the text "B12" is placed in the bottom left corner of the tray. A person's hand wearing a blue nitrile glove is visible at the bottom left edge of the tray.
