# **B-undersøkelse for lokalitet HULLØYHAMN Ø (21516)**

**Lokalitetstilstand 2**

Rapport ID 14965

## Kart til B-undersøkelse ved Hulløyhamn Ø (21516), desember 2024. Maksimal organisk belastning Nordlaks Havbruk AS

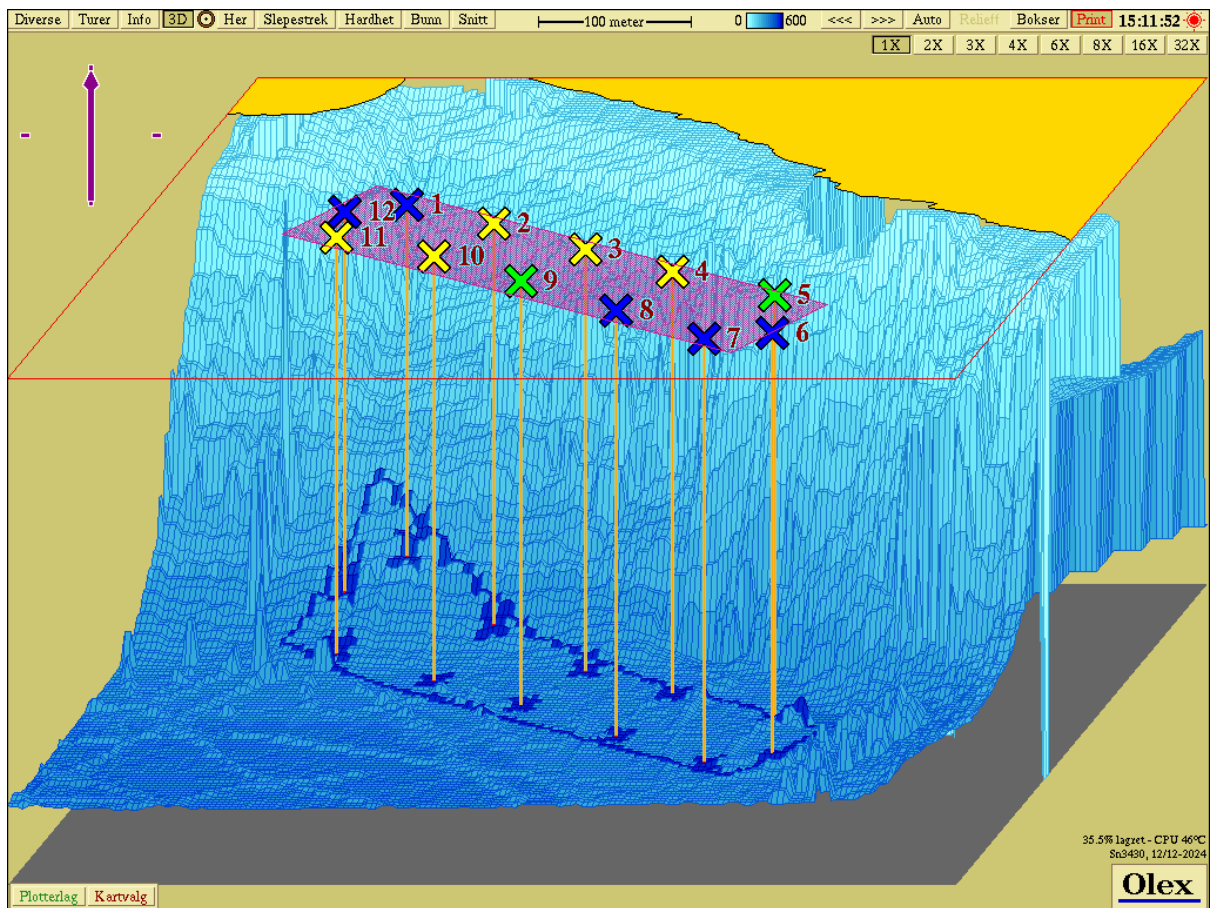
Figur 3. 3D visning av bunntopografi ved Hulløyhamn Ø med nummererte stasjoner gjengitt i Figur 2. Kartet er nordlig orientert.
