B-undersøkelse for lokalitet HAVSTEIN SØR (36778)

Lokalitetstilstand 2

Rapport ID 14979

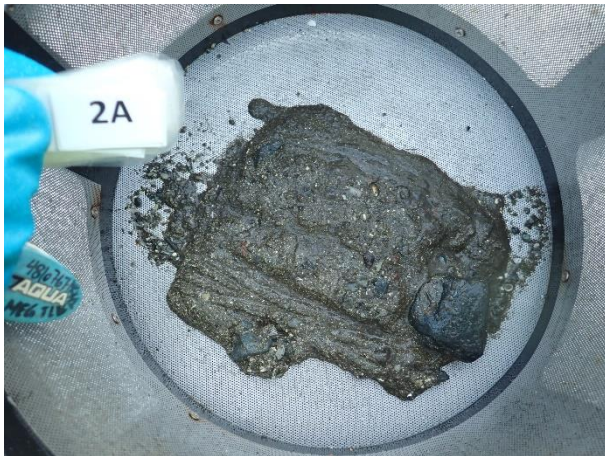
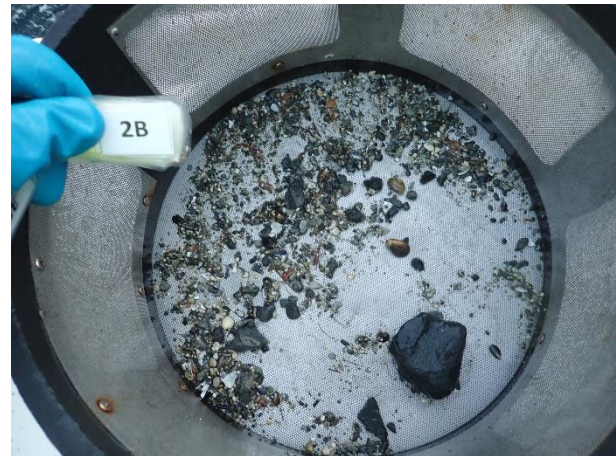
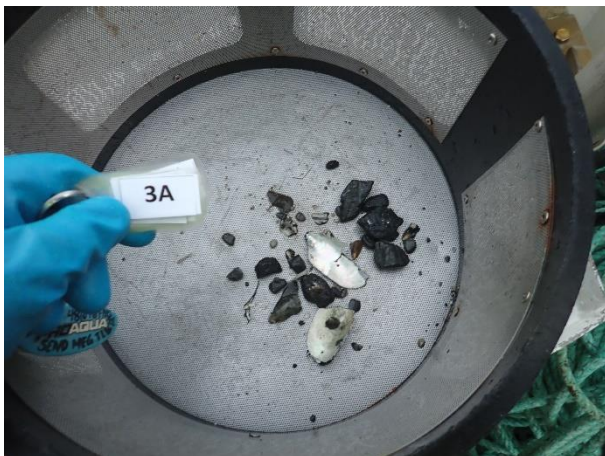
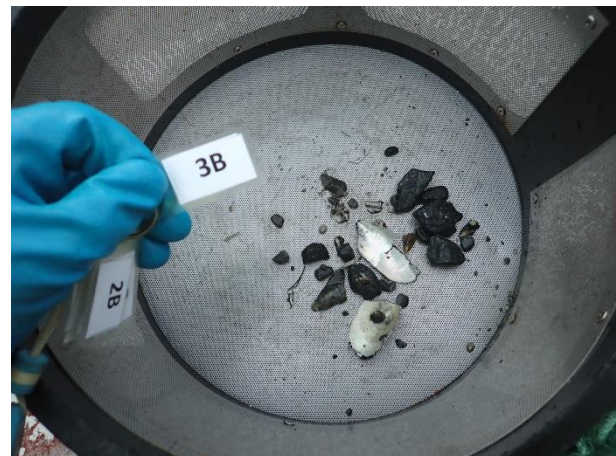
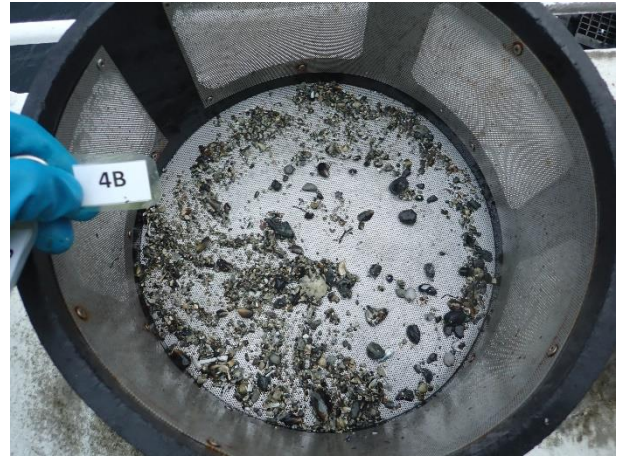
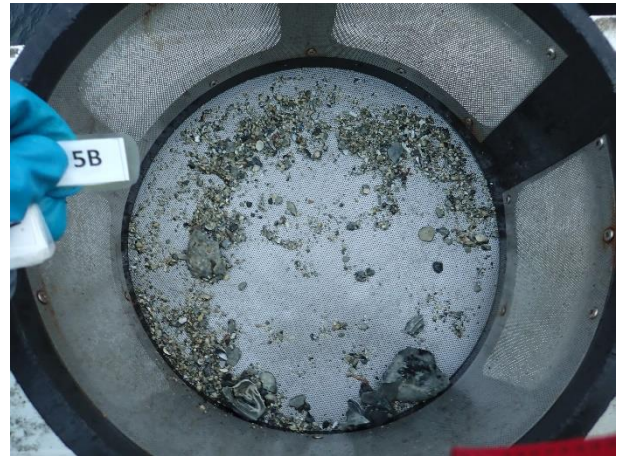
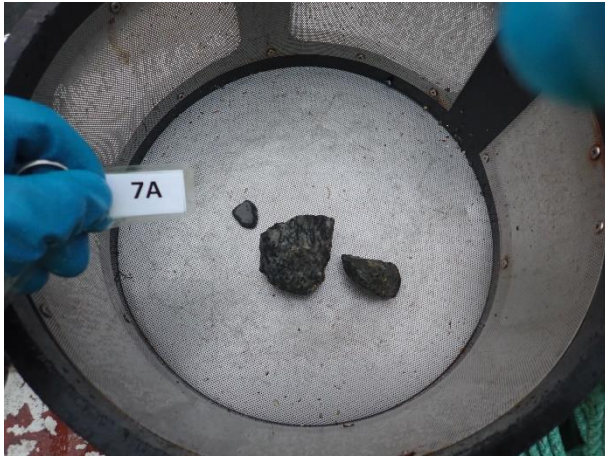
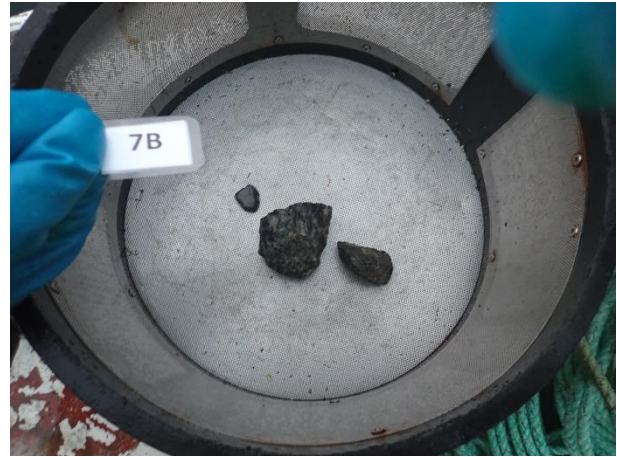
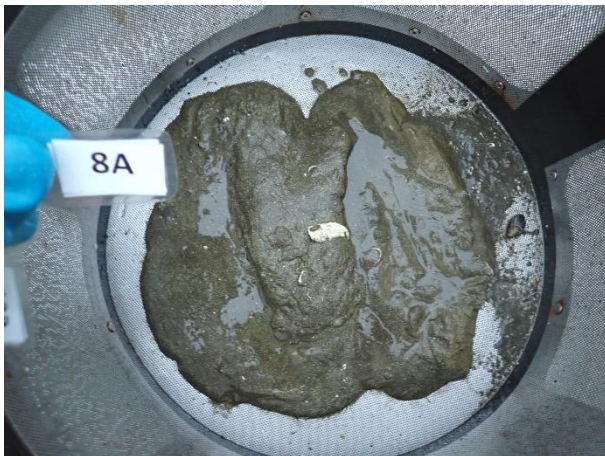
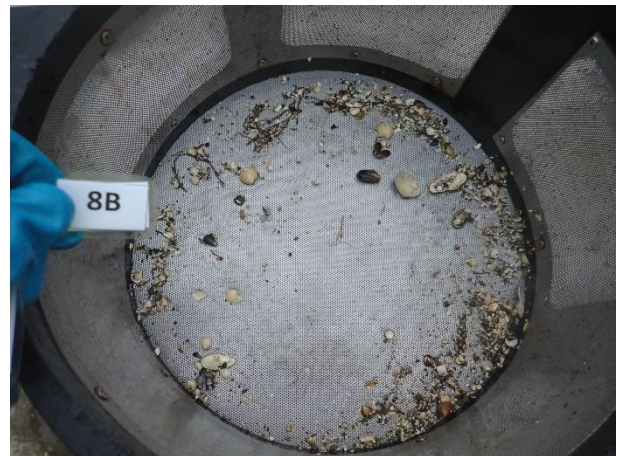
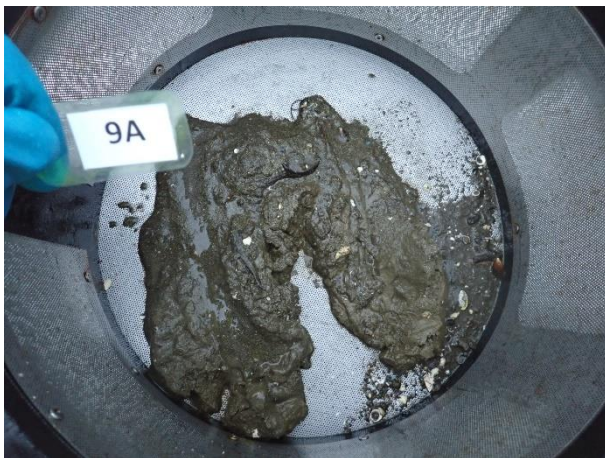
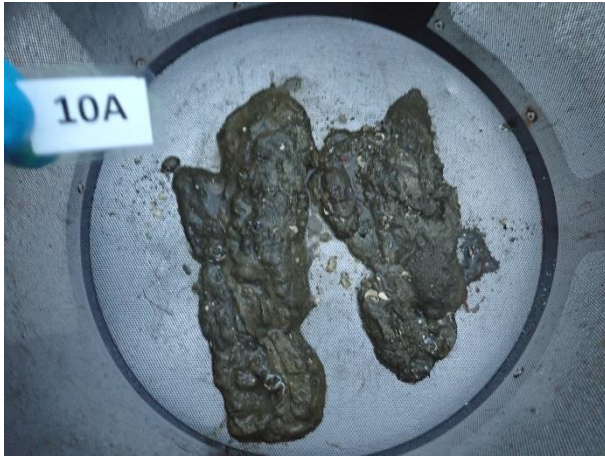
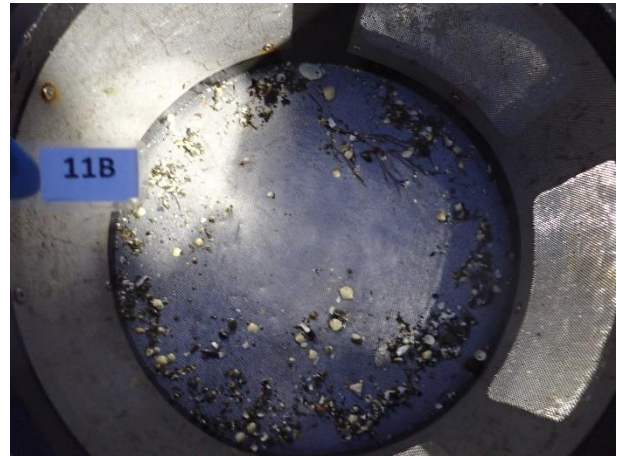
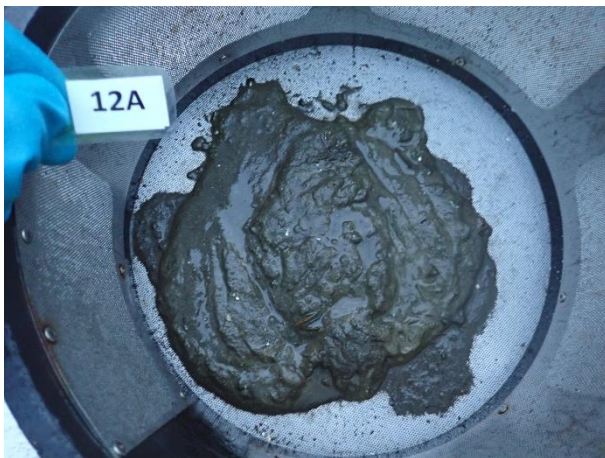
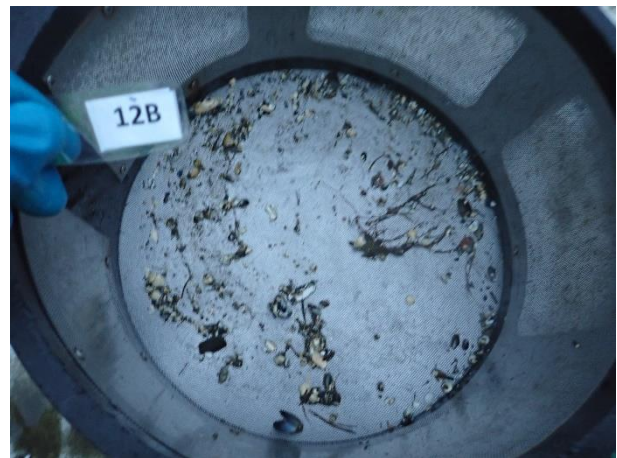
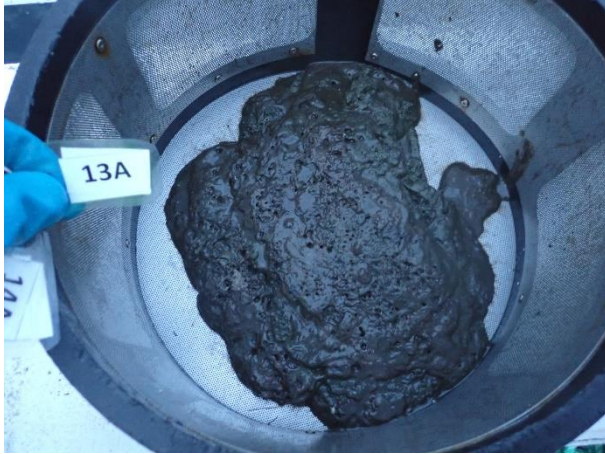
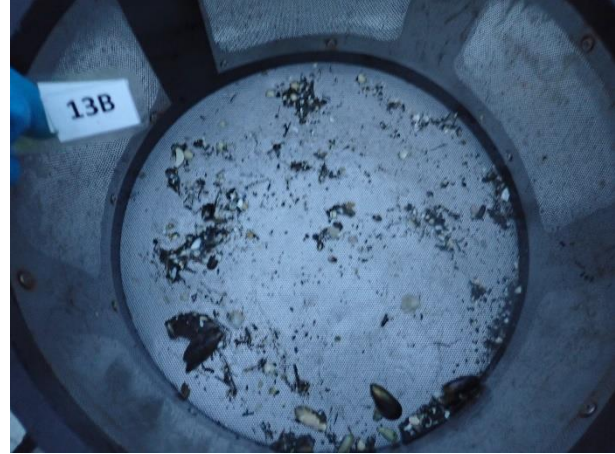
Vedlegg – Bilder fra prøvestasjoner

Bilder nedenfor viser sediment (A) og ferdig vasket prøve (B) ved stasjonene.

Bilder av 1B ikke tilgjengelig.
