B-undersøkelse for lokalitet BUHOLMEN (33537)

Lokalitetstilstand 1

Rapport ID 14985

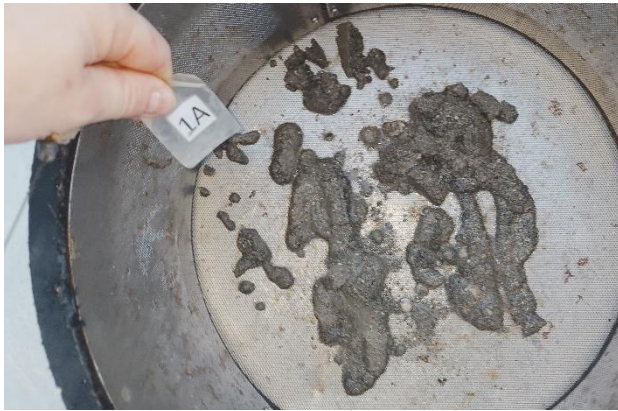
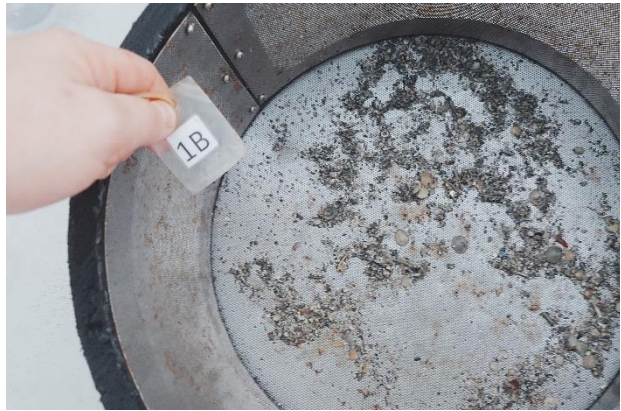
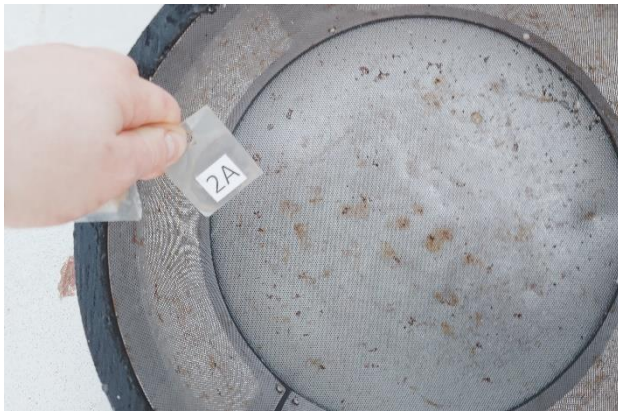
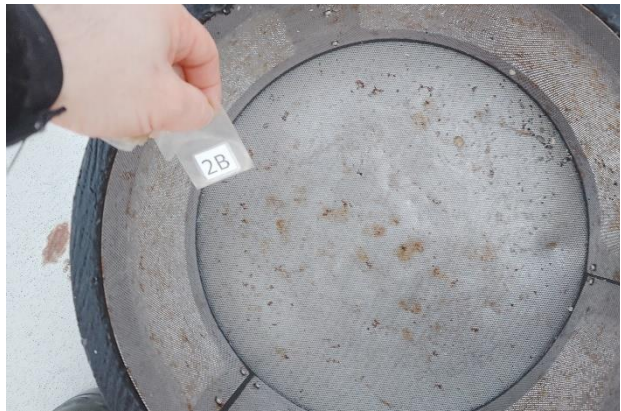
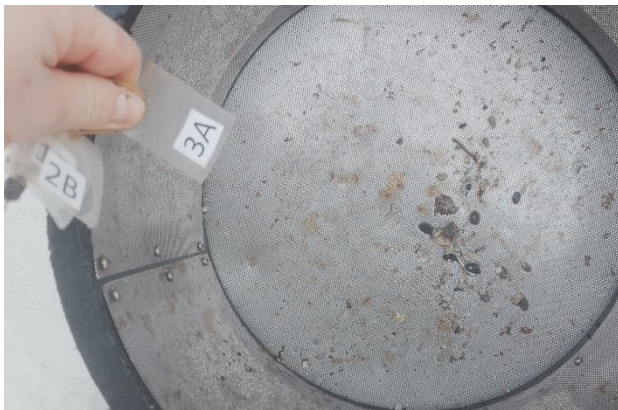
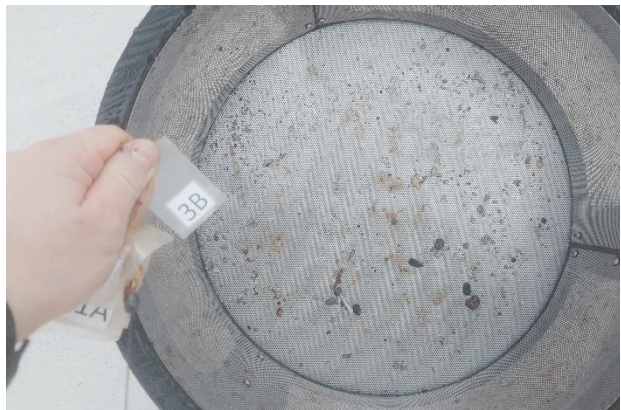
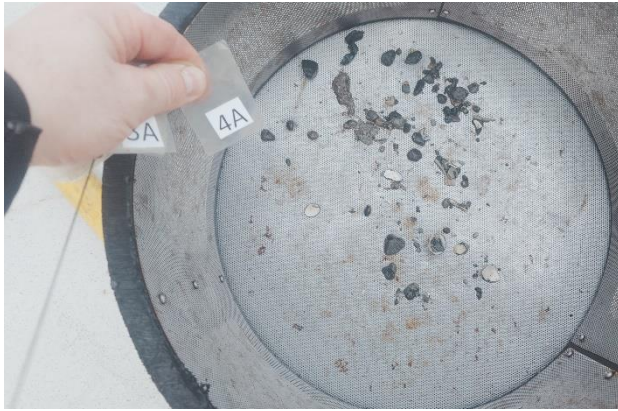
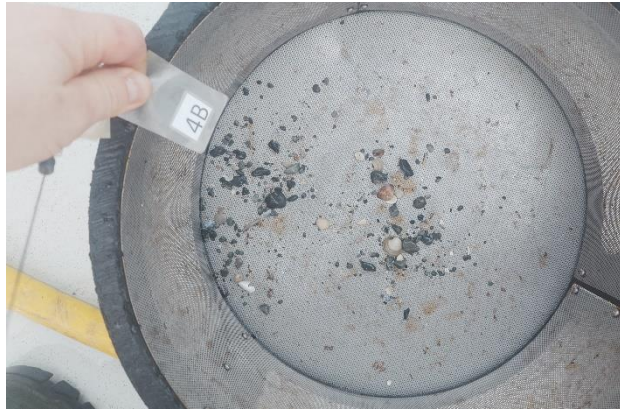
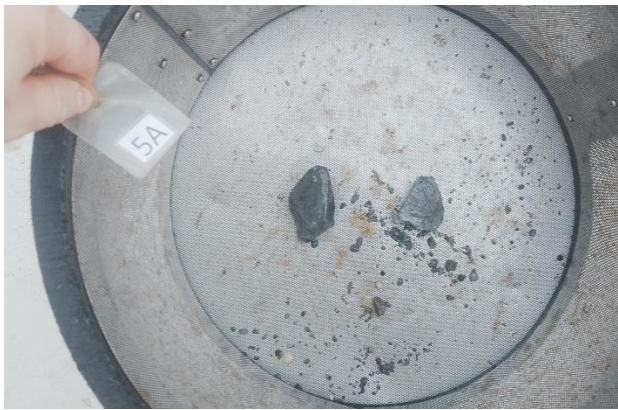
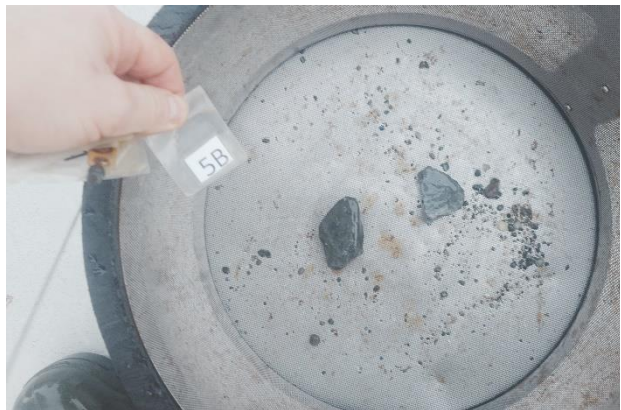
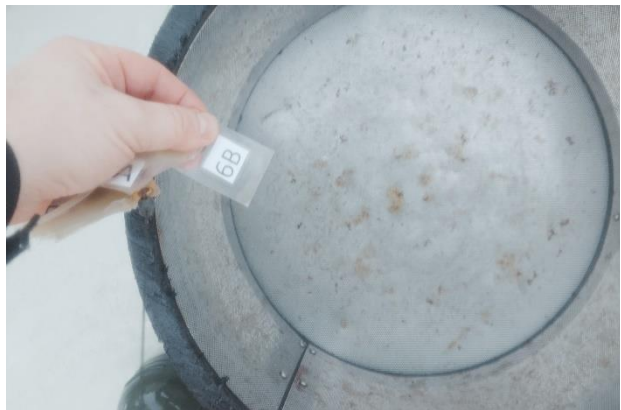
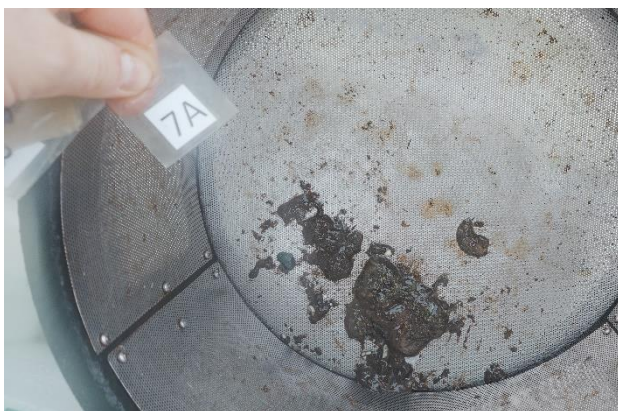
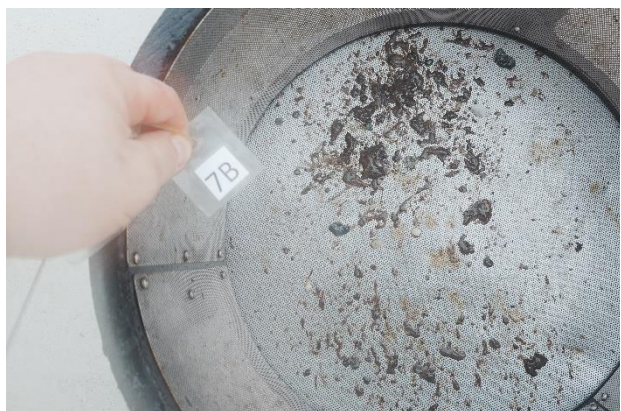
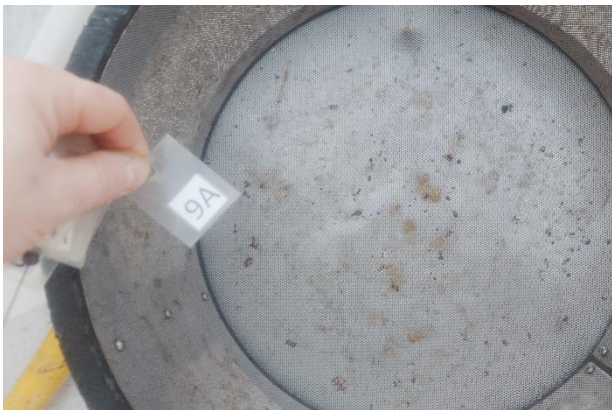
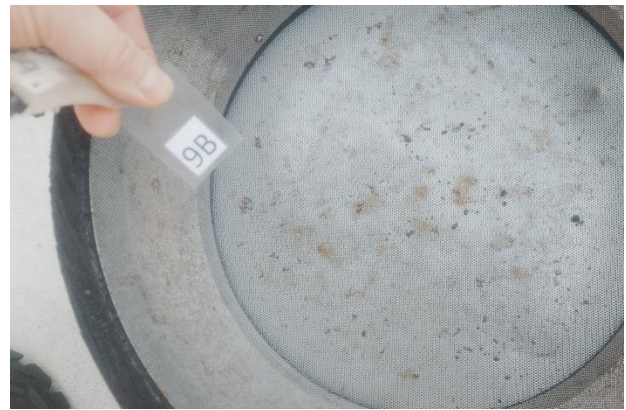
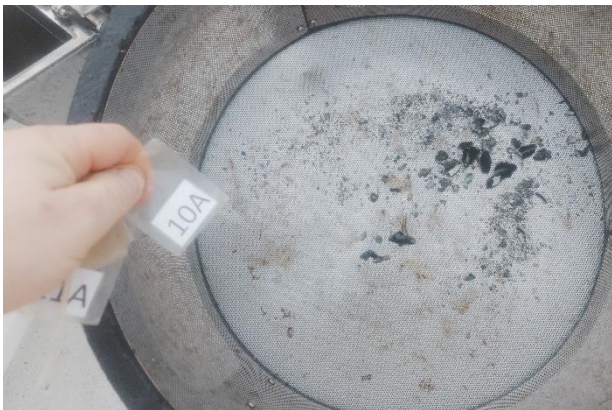
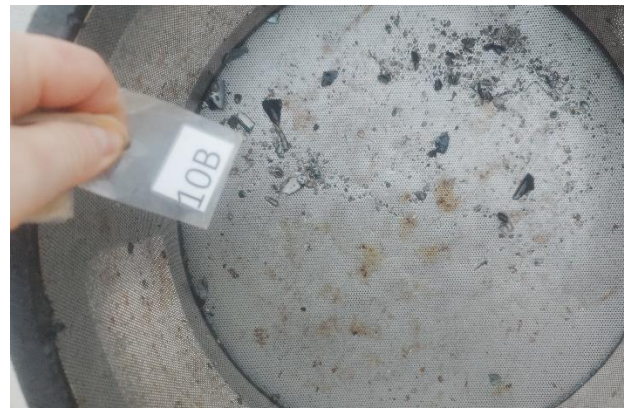
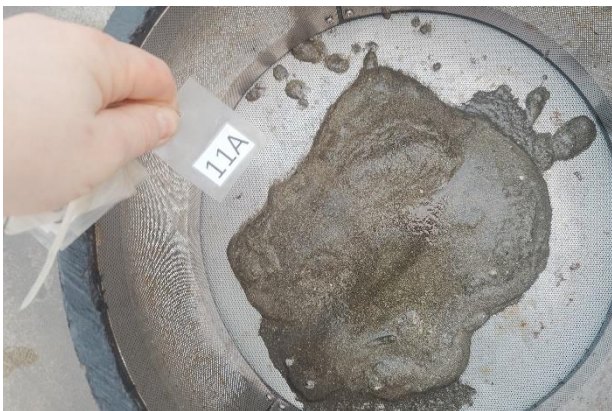
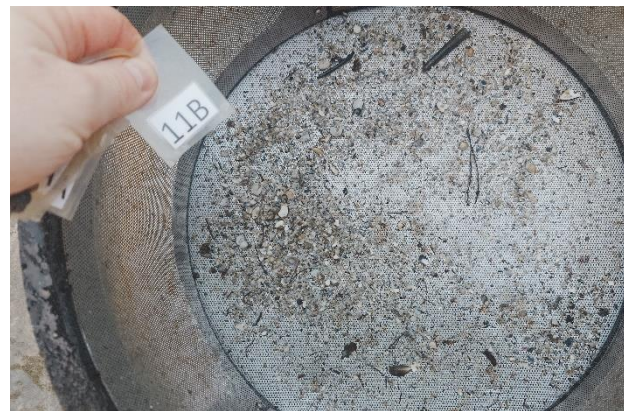
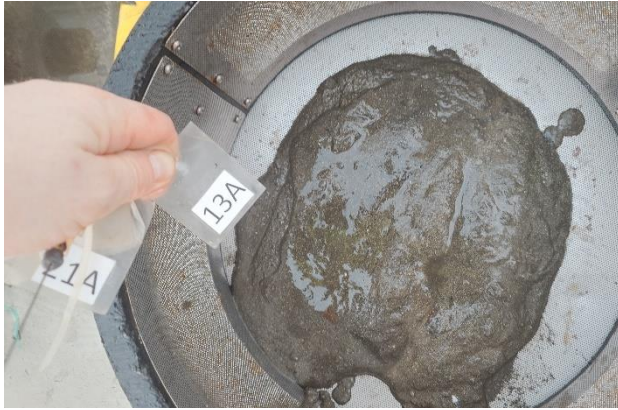
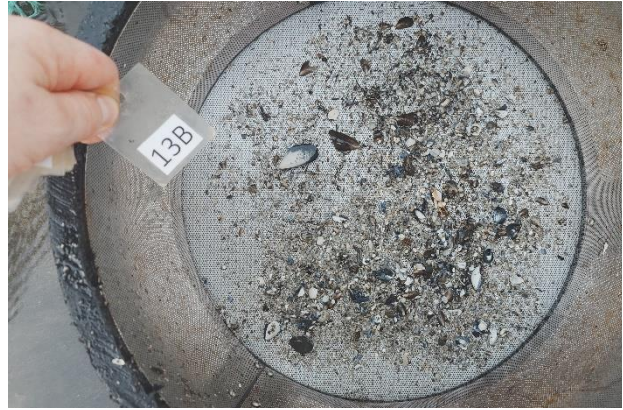
Vedlegg – Bilder fra prøvestasjoner

Bilder nedenfor viser sediment (A) og ferdig vasket prøve (B) ved stasjonene.
