B-undersøkelse for lokalitet BUKKØYA Ø (11087)

Lokalitetstilstand 3

Rapport ID 14991

Kartutsnitt tilhørende B-undersøkelsen ved Bukkøya Ø i september 2024

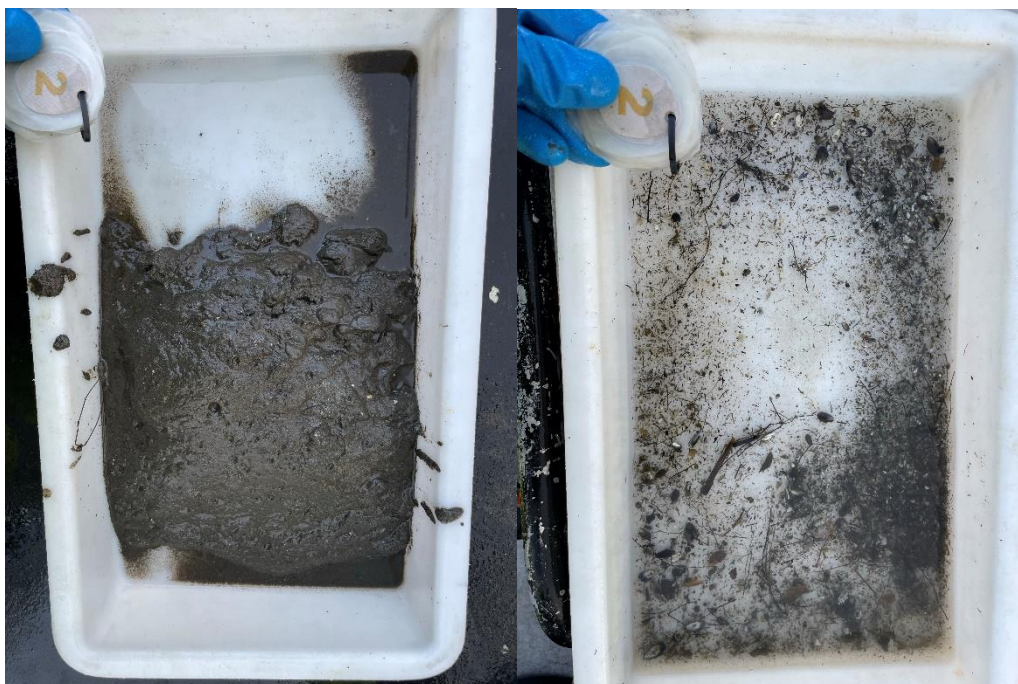
Figur 2: Bilder som viser sedimentet fra stasjon 2 før og etter siling. Sedimentet besto av silt og sand. Foto: Aqua Kompetanse AS.

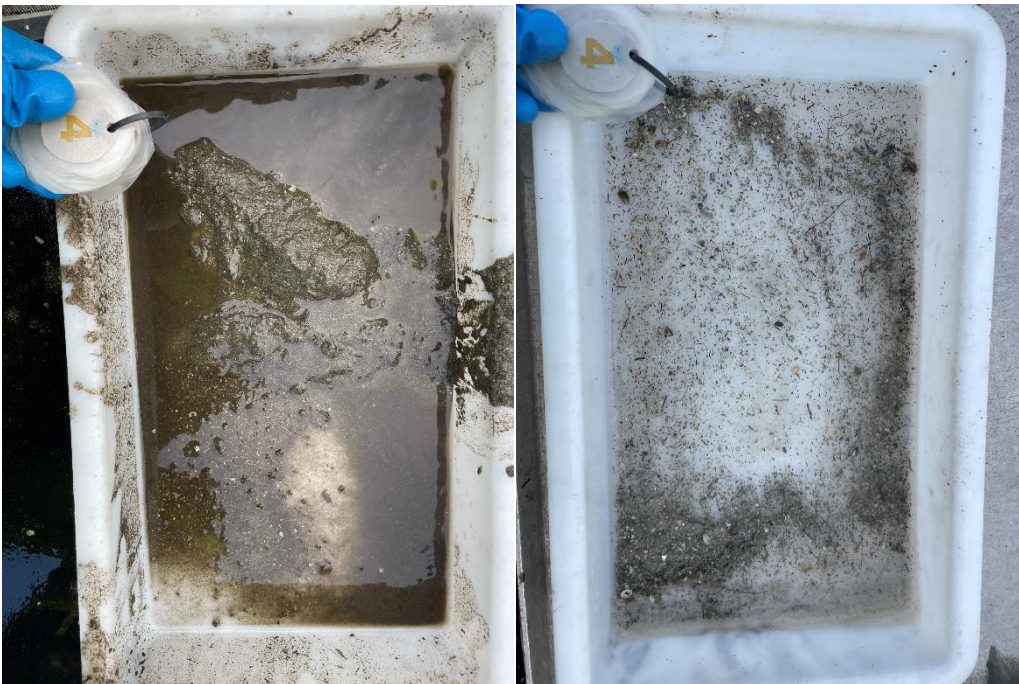
Figur 4: Bilder som viser sedimentet fra stasjon 4 før og etter siling. Sedimentet besto av silt, sand og skjellsand. Det ble registrert rester av fekalier ved stasjonen. Foto: Aqua Kompetanse AS.

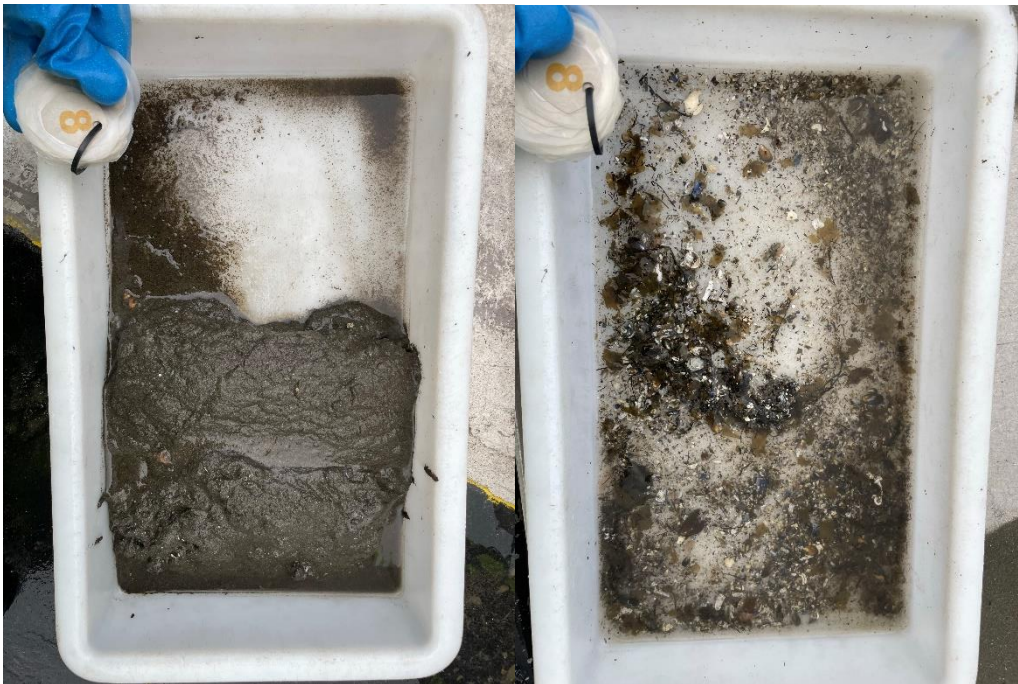
Figur 8: Bilder som viser sedimentet fra stasjon 8 før og etter siling. Sedimentet besto av silt og sand. Det ble registrert rester av fekalier ved stasjonen. Foto: Aqua Kompetanse AS.

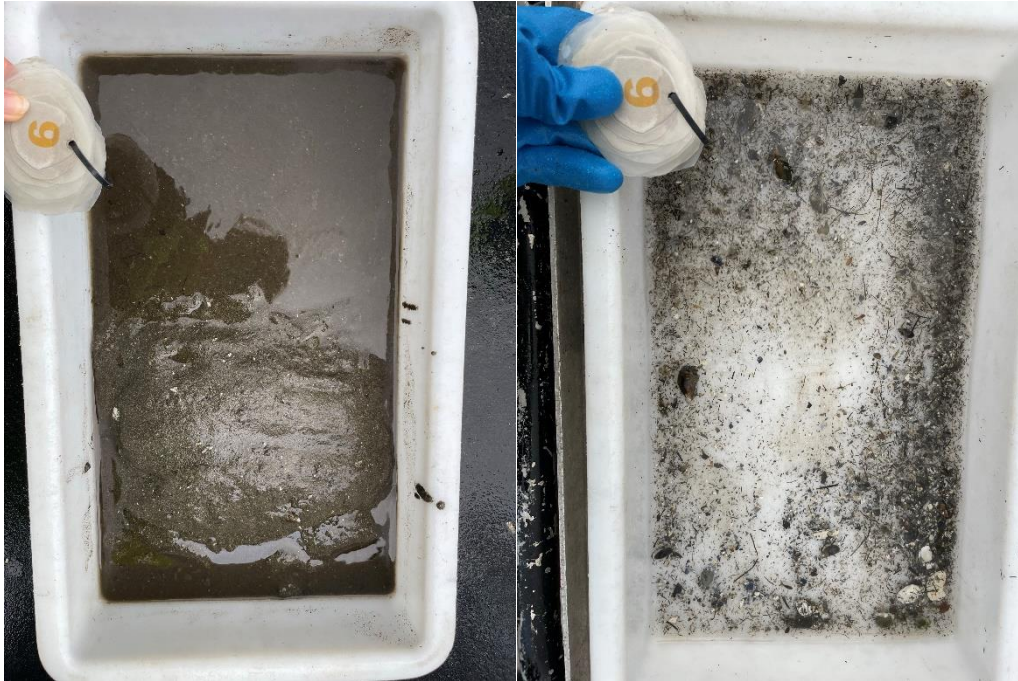
Figur 9: Bilder som viser sedimentet fra stasjon 9 før og etter siling. Sedimentet besto av silt og sand. Foto: Aqua Kompetanse AS.

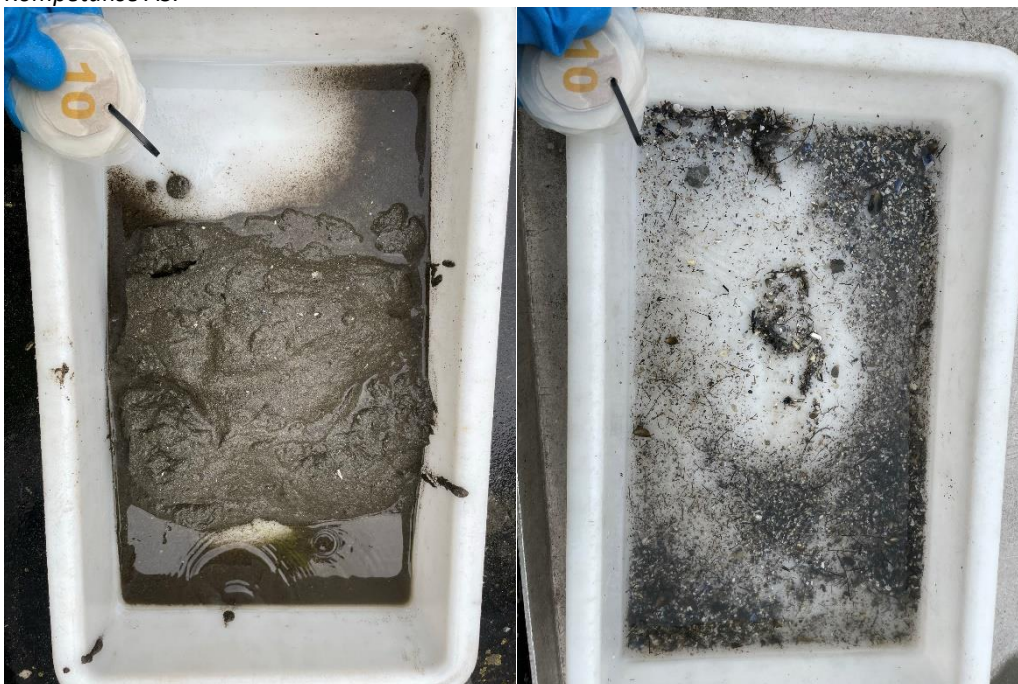
Figur 10: Bilder som viser sedimentet fra stasjon 10 før og etter siling. Sedimentet besto av silt og sand. Det ble registrert rester av fekalier ved stasjonen. Foto: Aqua Kompetanse AS.

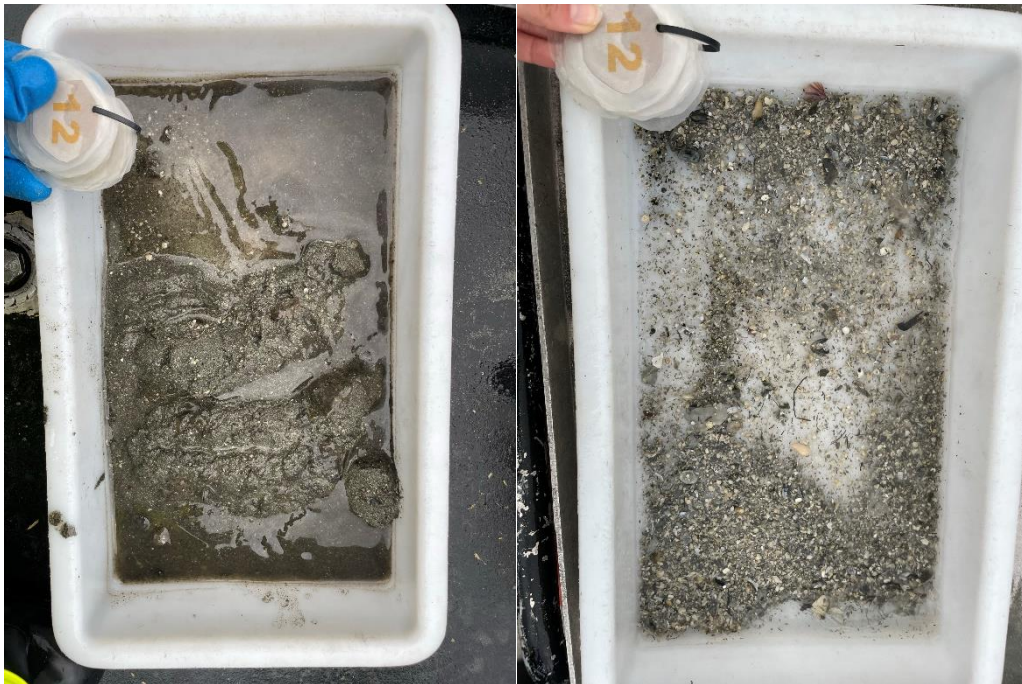
Figur 12: Bilder som viser sedimentet fra stasjon 12 før og etter siling. Sedimentet besto av silt, sand og skjellsand.
Foto: Aqua Kompetanse AS.

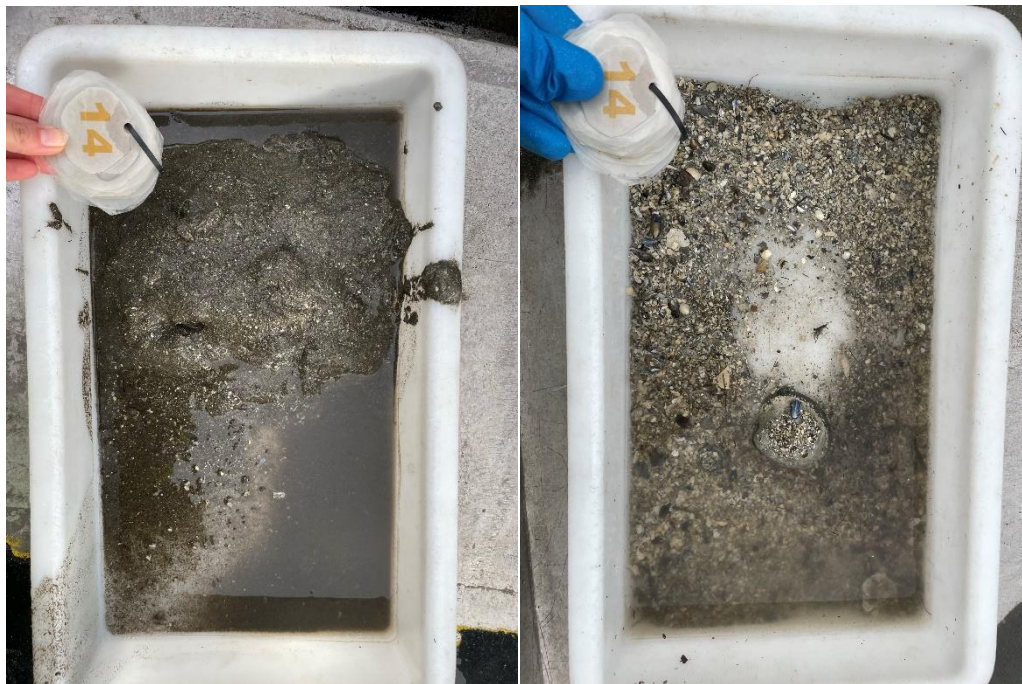
Figur 14: Bilder som viser sedimentet fra stasjon 14 før og etter siling. Sedimentet besto av silt, sand og skjellsand. Foto: Aqua Kompetanse AS.
