B-undersøkelse for lokalitet RENGA S (22796)

Lokalitetstilstand 1

Rapport ID 14992

Sedimentbilder fra B-undersøkelsen ved Renga S i januar 2025

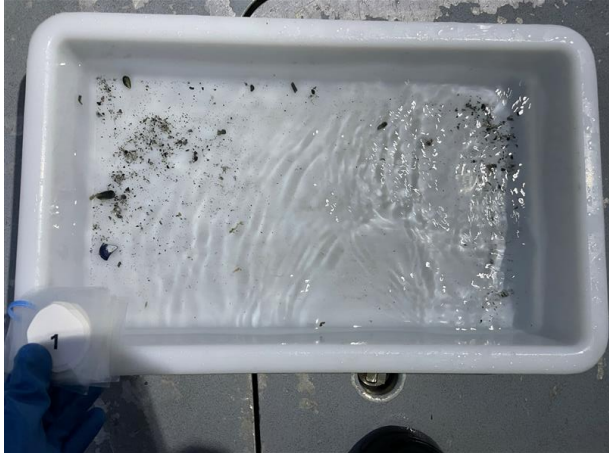
Figur 1: *Bilde som viser grabbinnhold fra stasjon 1. Det ble registrert strø av sand på fjellbunn. Foto: Aqua Kompetanse AS.*

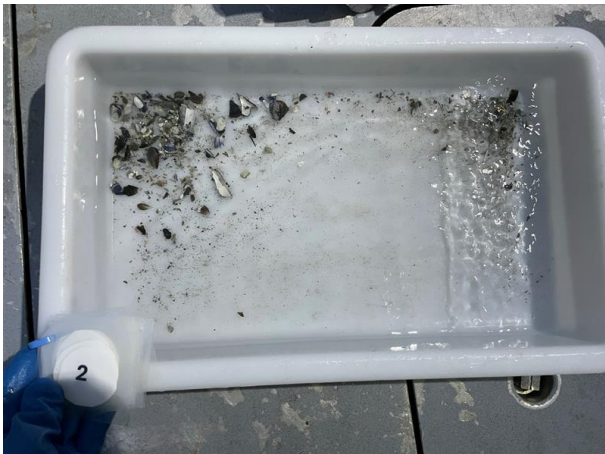
Figur 2: *Bilde som viser grabbinnhold fra stasjon 2. Det ble registrert strø av sand på fjellbunn. Det ble også registrert fekalier ved stasjonen. Foto: Aqua Kompetanse AS.*

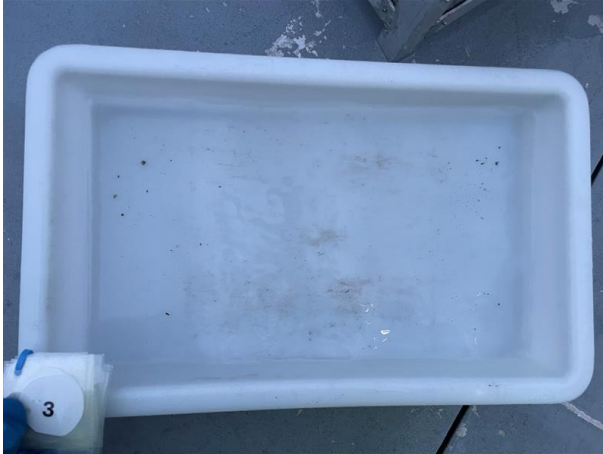
Figur 3: *Bilde som viser grabbinnhold fra stasjon 3. Det ble registrert fjellbunn. Foto: Aqua Kompetanse AS.*

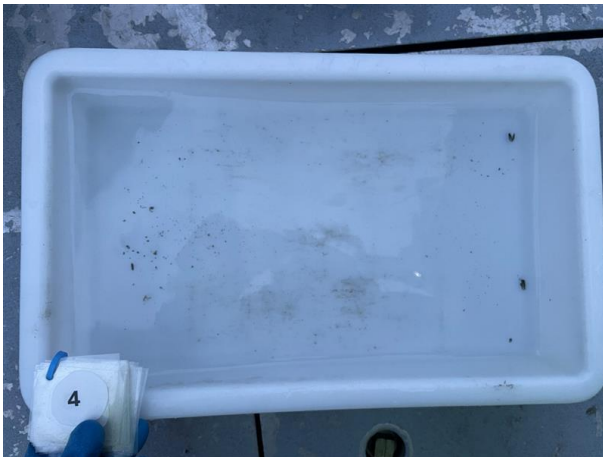
Figur 4: *Bilde som viser grabbinnhold fra stasjon 4. Det ble registrert fjellbunn. Det ble registrert fekalier ved stasjonen. Foto: Aqua Kompetanse AS.*

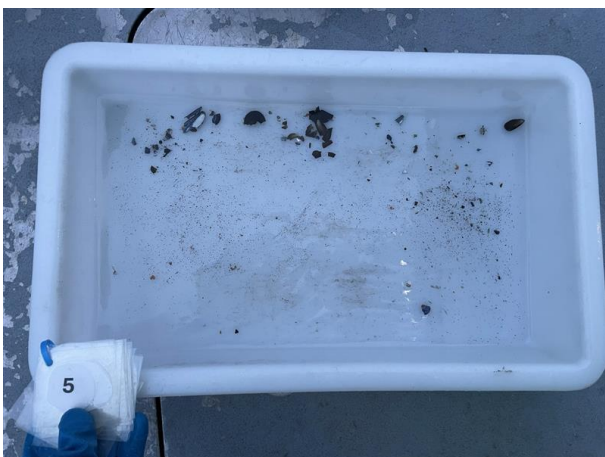
Figur 5: *Bilde som viser grabbinnhold fra stasjon 5. Det ble registrert strø av sand på fjellbunn. Det ble registrert fekalier ved stasjonen. Foto: Aqua Kompetanse AS.*

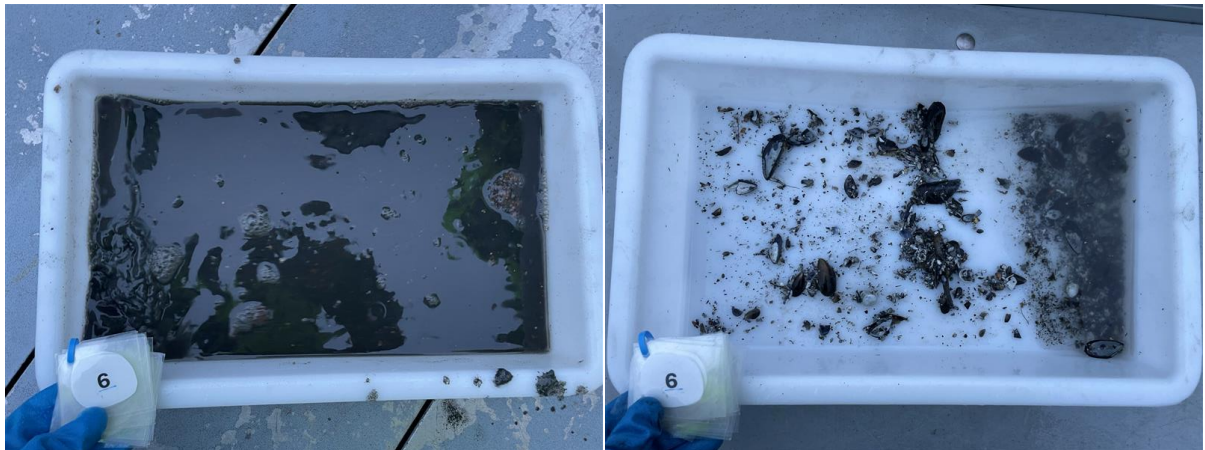
Figur 6: Bilder som viser sedimentet fra stasjon 6 før og etter siling. Sedimentet besto av silt. Det ble registrert fekalier ved stasjonen. Foto: Aqua Kompetanse AS.

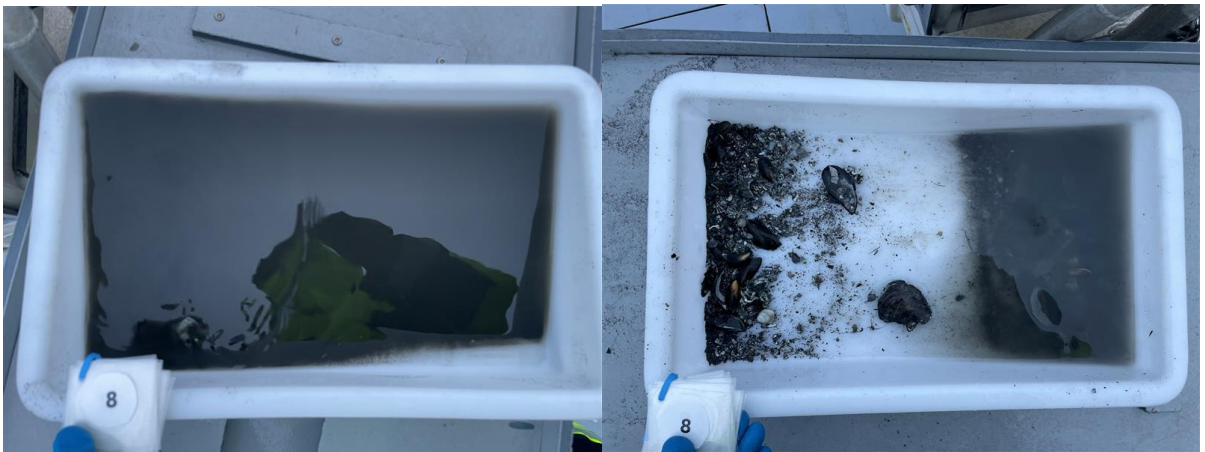
Figur 7: Bilder som viser sedimentet fra stasjon 8 før og etter siling. Sedimentet besto av silt og skjellsand. Foto: Aqua Kompetanse AS.

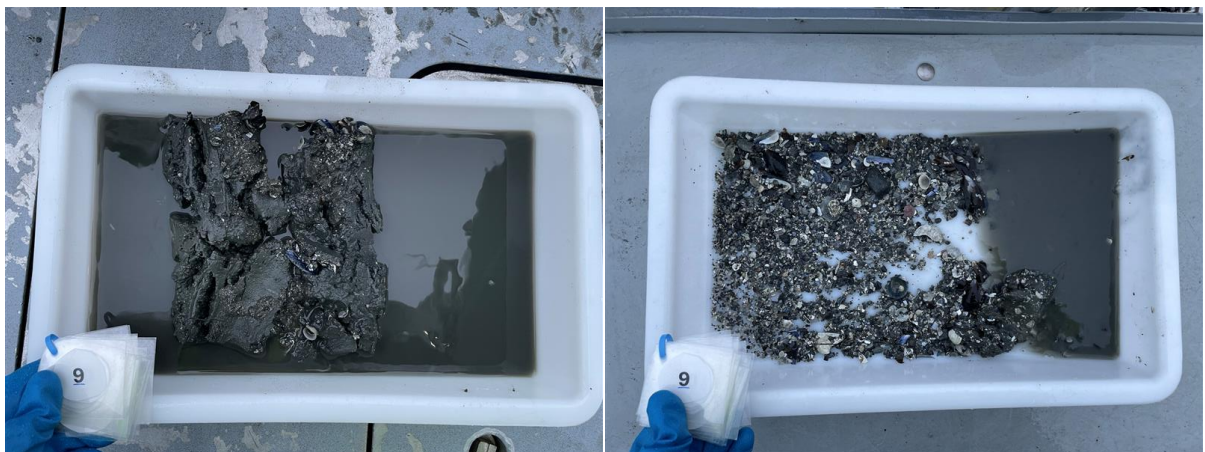
Figur 8: Bilder som viser sedimentet fra stasjon 9 før og etter siling. Sedimentet besto av leire, silt og skjellsand. Foto: Aqua Kompetanse AS.

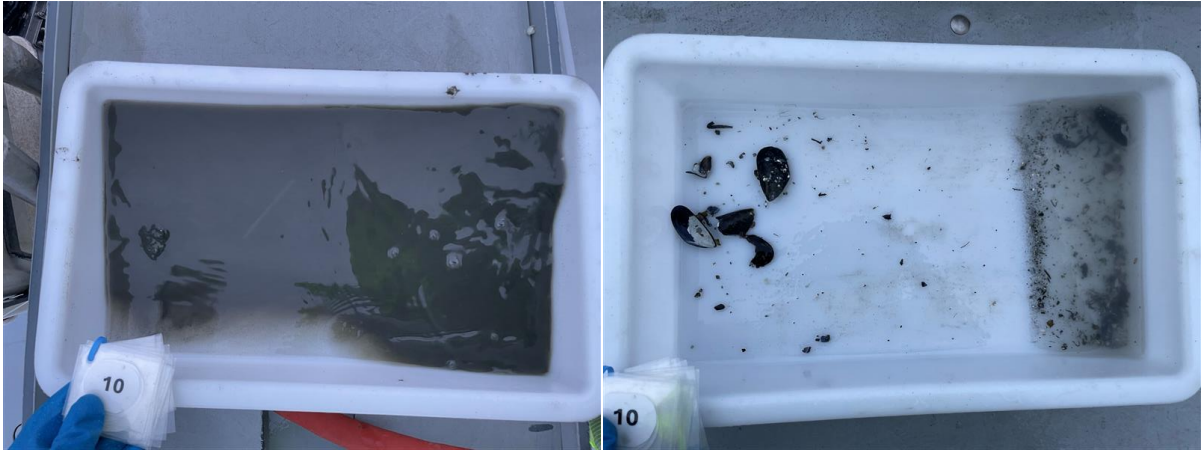
Figur 9: Bilder som viser sedimentet fra stasjon 10 før og etter siling. Sedimentet besto av silt og sand. Foto: Aqua Kompetanse AS.

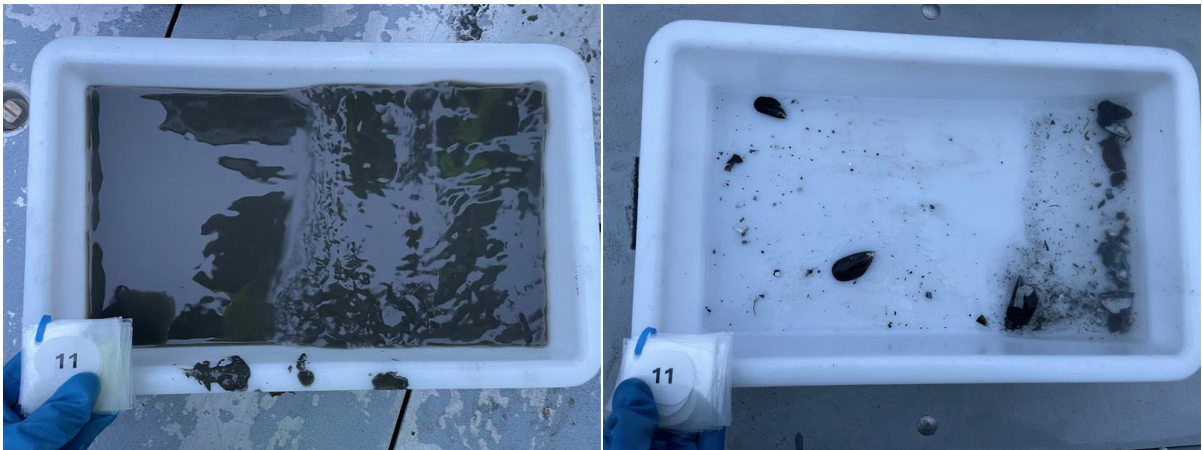
Figur 10: Bilder som viser sedimentet fra stasjon 11 før og etter siling. Sedimentet besto av silt. Det ble også registrert fjellbunn. Foto: Aqua Kompetanse AS.

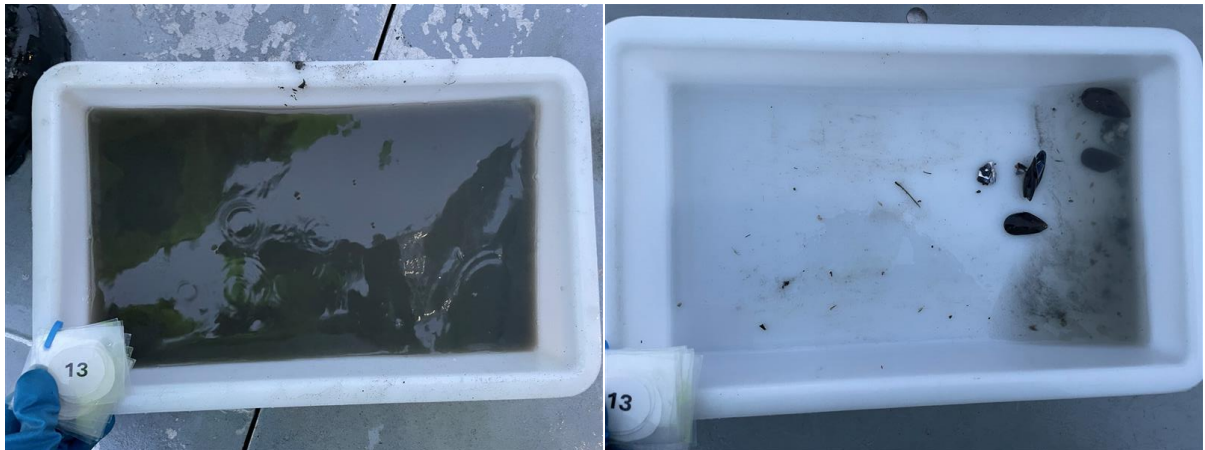
Figur 12: Bilder som viser sedimentet fra stasjon 13 før og etter siling. Sedimentet besto av silt. Det ble også registrert fjellbunn. Foto: Aqua Kompetanse AS.

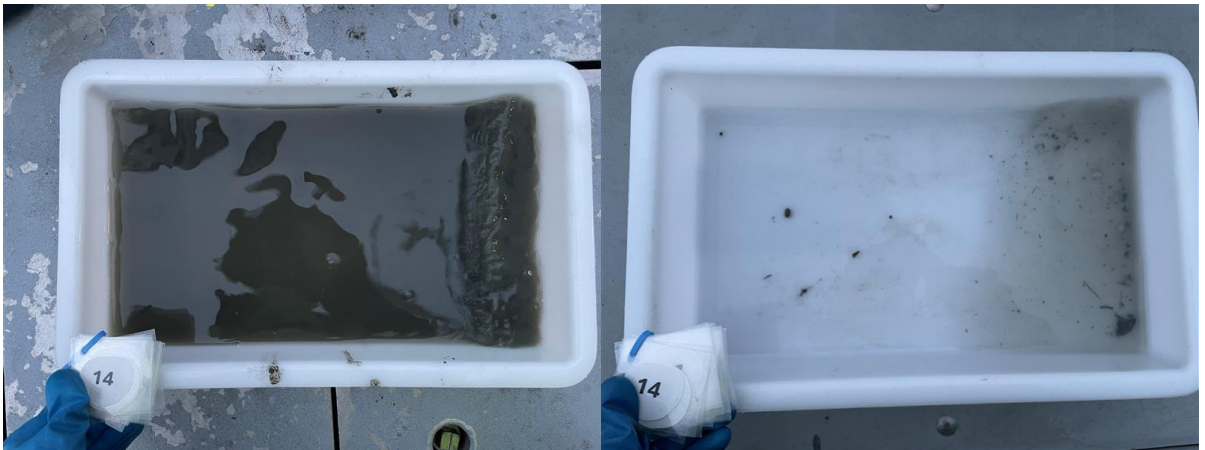
Figur 13: Bilder som viser sedimentet fra stasjon 14 før og etter siling. Sedimentet besto av silt. Det ble også registrert fjellbunn. Foto: Aqua Kompetanse AS.

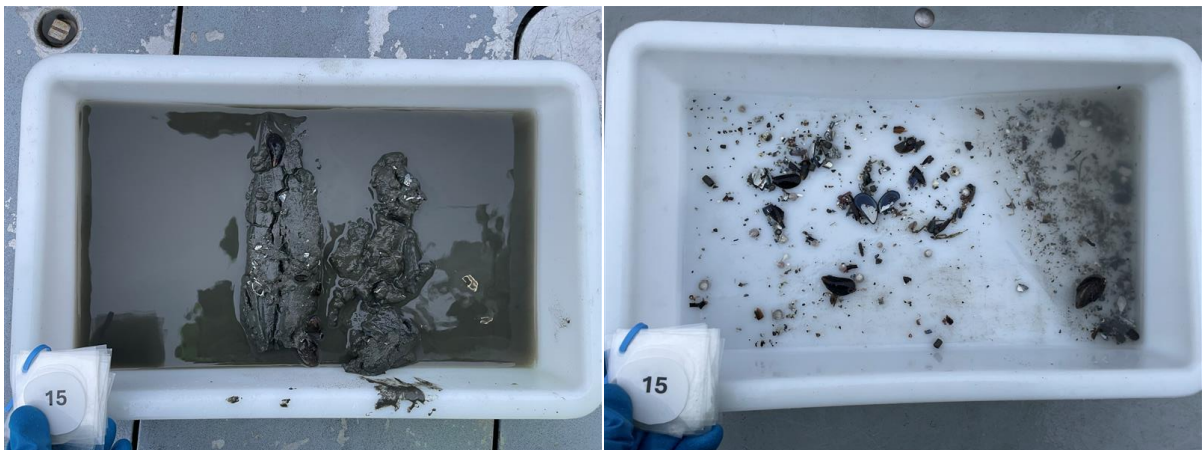
Figur 14: Bilder som viser sedimentet fra stasjon 15 før og etter siling. Sedimentet besto av leire og silt. Foto: Aqua Kompetanse AS.

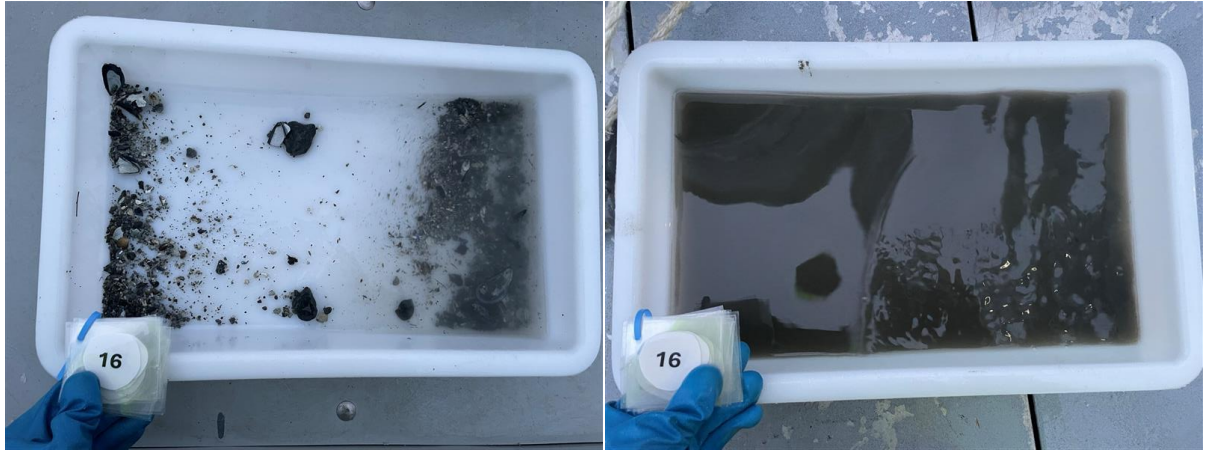
Figur 15: Bilder som viser sedimentet fra stasjon 16 før og etter siling. Sedimentet besto av grus og silt. Det ble også registrert steinbunn. Foto: Aqua Kompetanse AS.

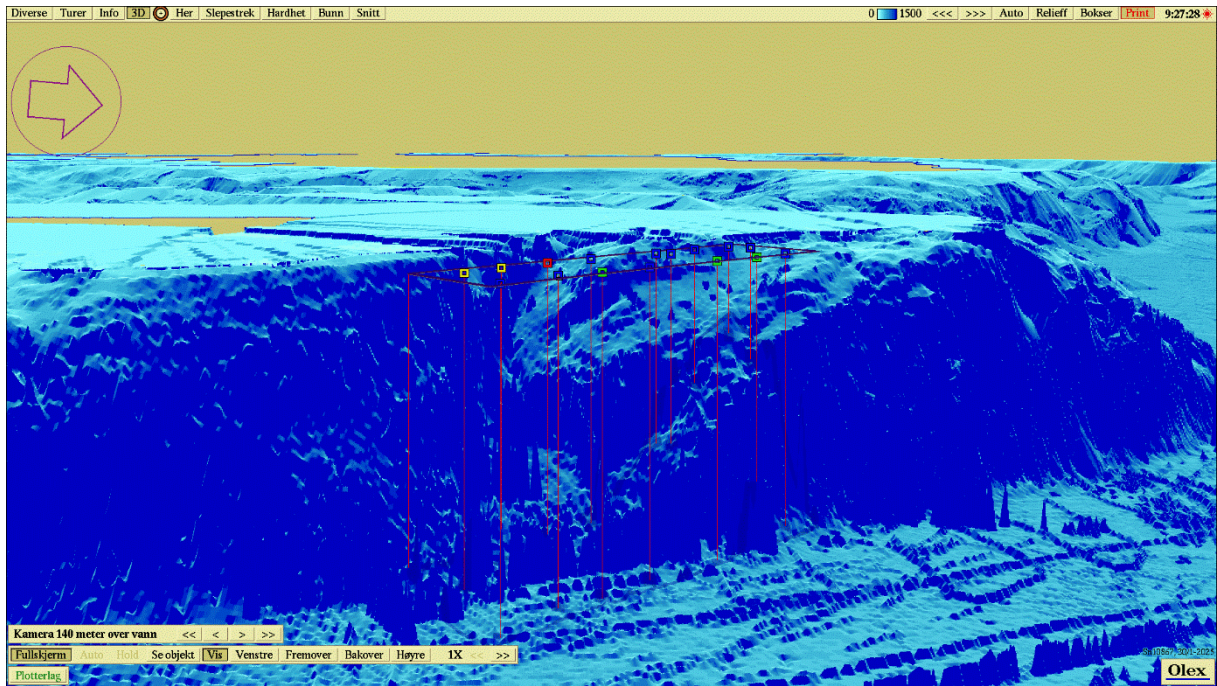
Figur 4: Tredimensjonalt perspektivisk bunnkart med anleggsomriss og stasjoner. Kartdatum WGS84. Kilde: Olex.
