B-undersøkelse for lokalitet LILLE DJUPFEST (36497)

Lokalitetstilstand 1

Rapport ID 15023

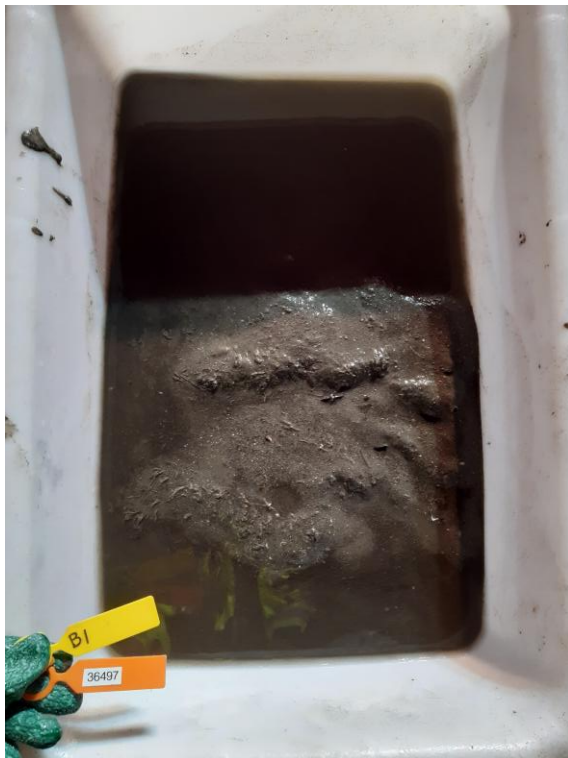
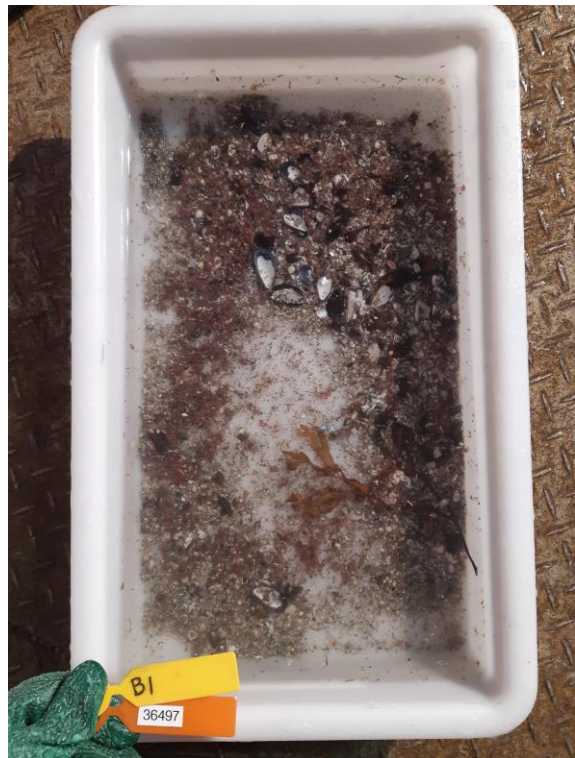
Bilder Stasjon 1

Prøvepunkt	Kommentar
1	rester etter anleggsrensing, noe detritus. Arter: Capitella Capitata
2	Terrestrisk materiale, detritus og rester etter anleggsrensing. Arter: Capitella capitata
3	Rester etter anleggsrensing. Arter: Capitella capitata
4	Rester etter anleggsrensing og detritus. Arter: Capitella capitata
5	Ingenting å dokumentere.
6	Ikke nok til å måle ph/eh, gr 1 tom, gr 2 noe sediment, gr 3 stein. Arter: noe Capitella capitata
7	Rester etter anleggsrens og detritus. Arter:

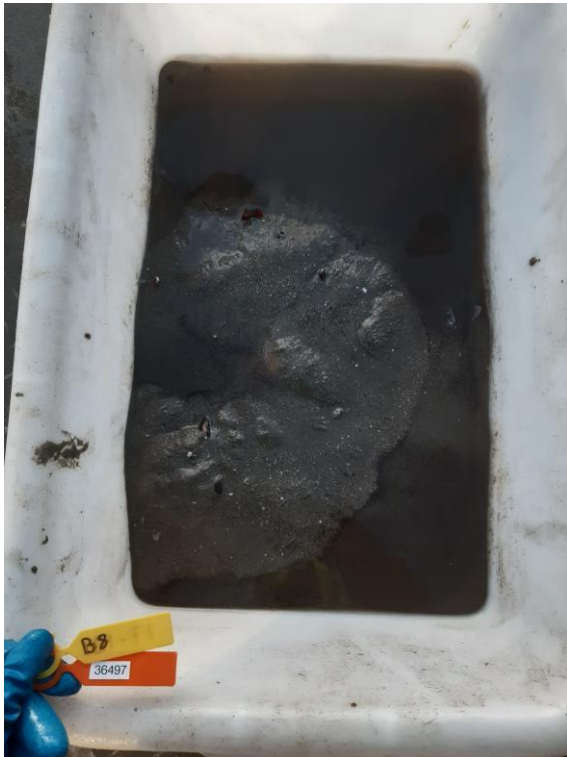
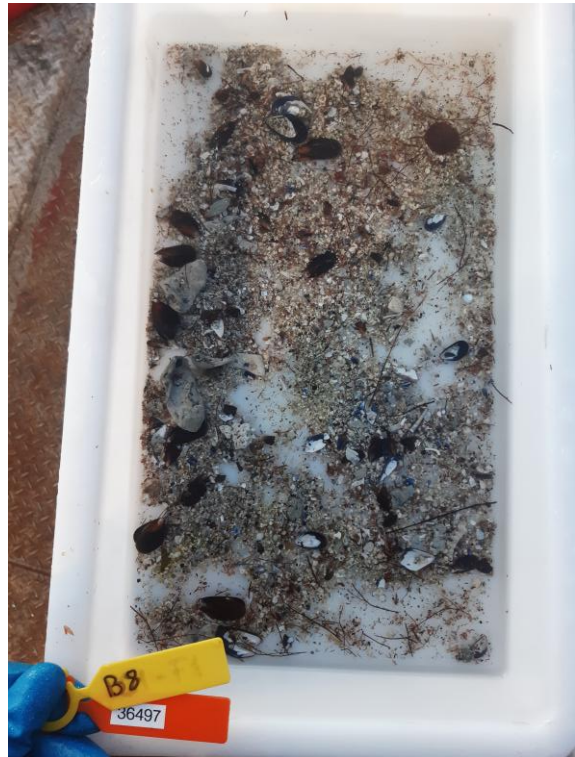
Bilder Stasjon 8

Prøvepunkt	Kommentar
8	Terrestrisk materiale, detritus og rester etter anleggsrensing. Arter: Små Capitella capitata
9	Rester etter anleggsrensing. Arter: Små Capitella capitata
10	Rester etter anleggsrensing. Arter: Små Capitella capitata

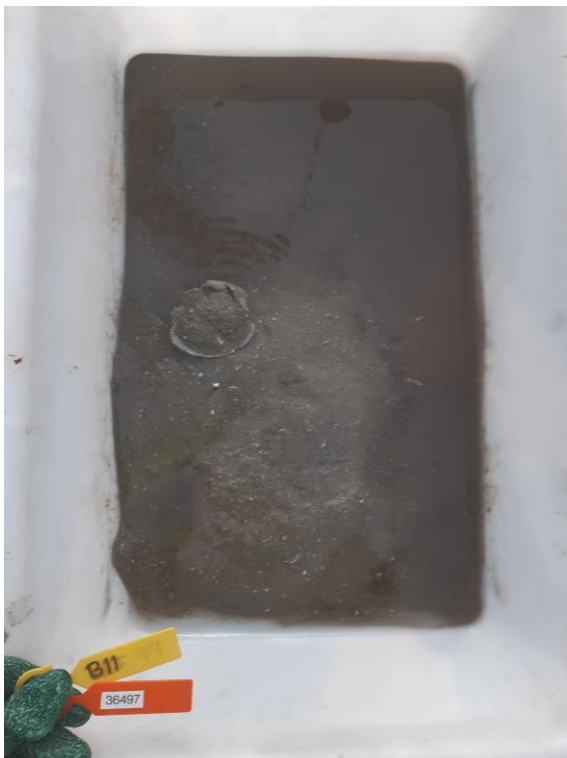
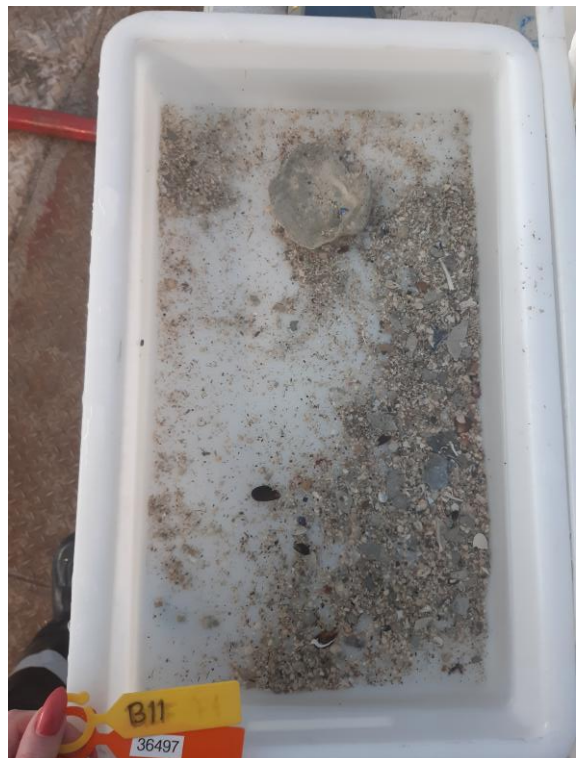
Bilder Stasjon 11

Prøvepunkt	Kommentar
11	Arter: Små Capitella capitata
12	Noe rester etter anleggsrensing og detritus. Arter: Små Capitella capitata
13	Gr1 tom, gr 2 sediment, terrestrisk materiale, detritus og rester etter anleggsrensing. Arter: Små Capitella capitata
14	Detritus og rester etter anleggsrensing. Arter: Capitella capitata
