# **B-undersøkelse for lokalitet TEIGANE (26575)**

**Lokalitetstilstand 1**

Rapport ID 15034

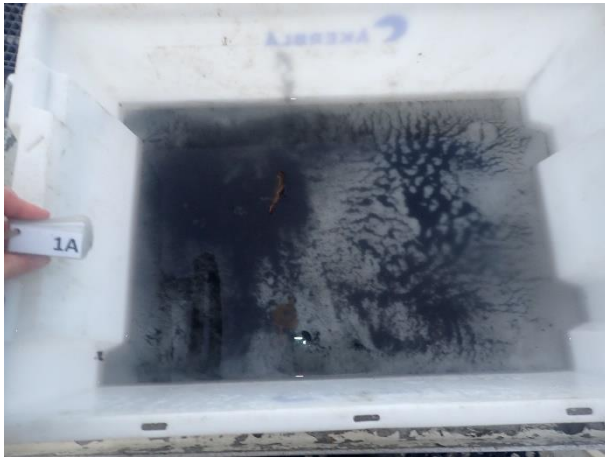
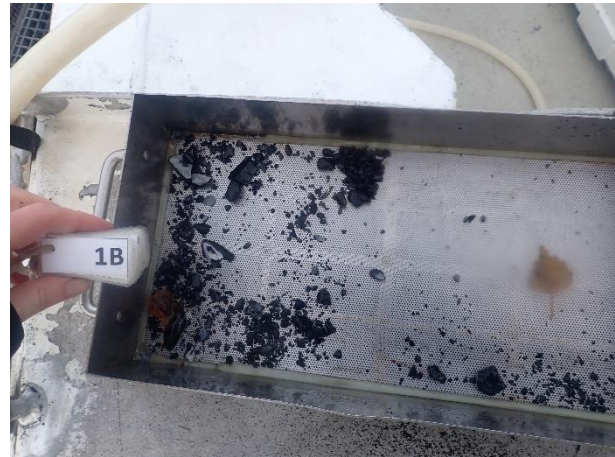
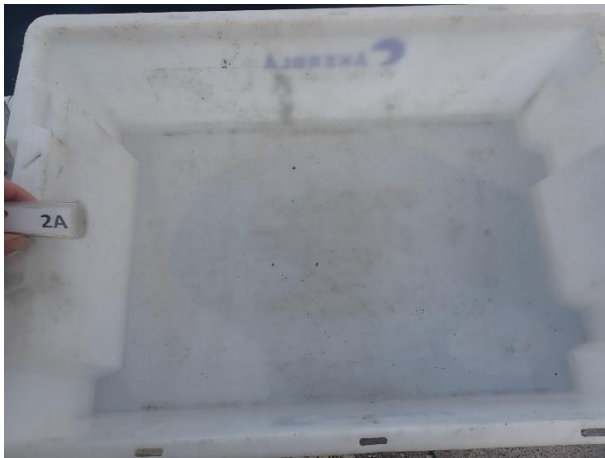
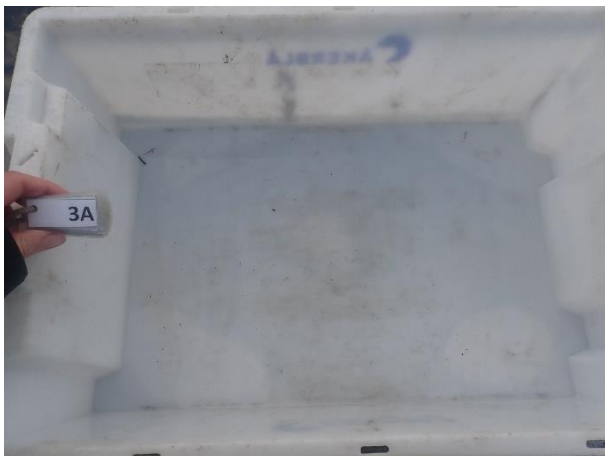
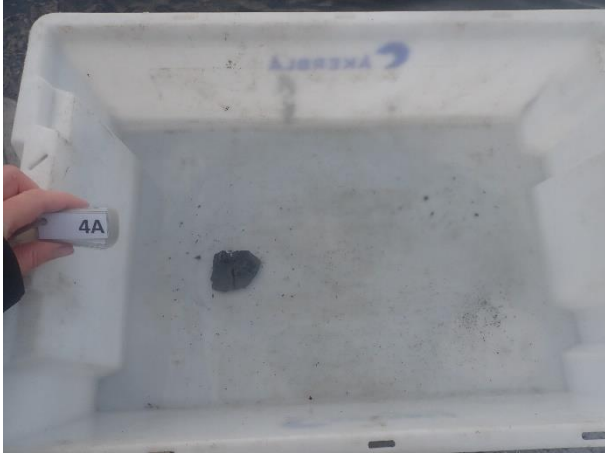
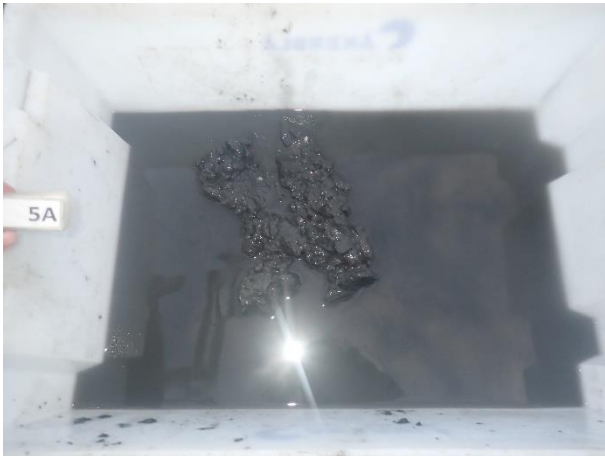
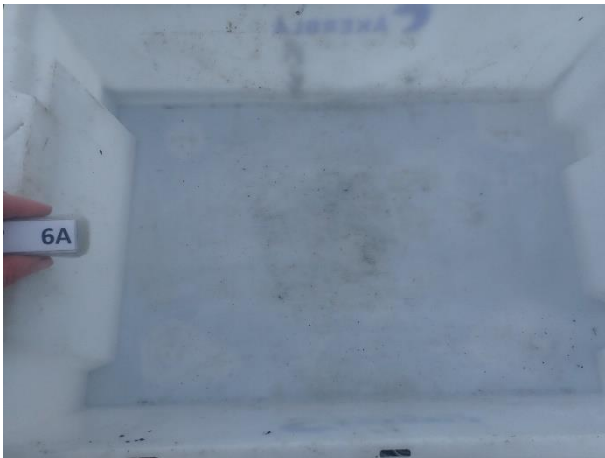
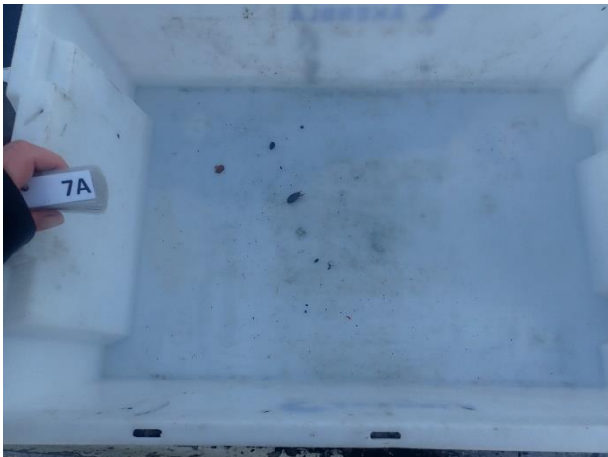
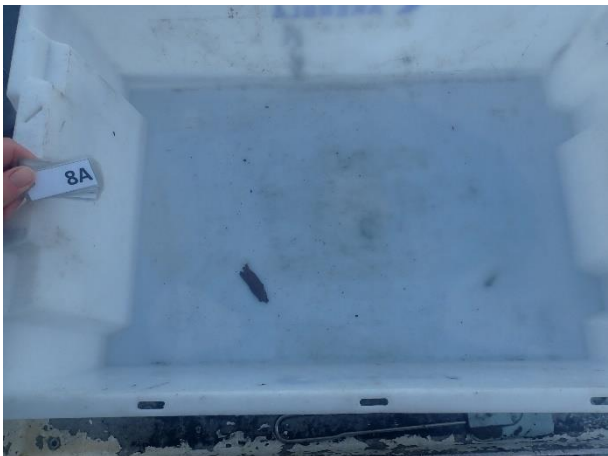
**Vedlegg – Bilder fra prøvestasjoner**

Bilder nedenfor viser sediment (A) og ferdig vasket prøve (B) ved stasjonene.
