B-undersøkelse for lokalitet GARVIK (10317)

Lokalitetstilstand 1

Rapport ID 15055

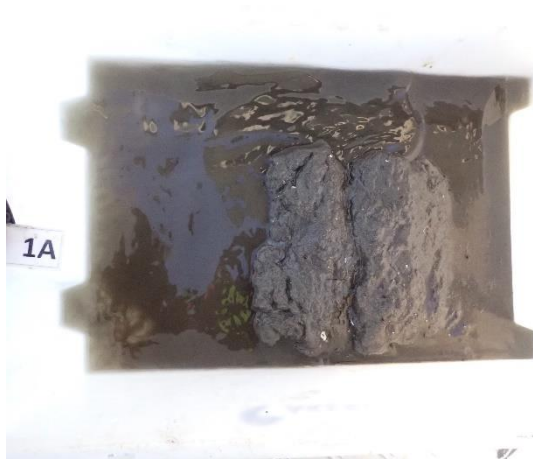
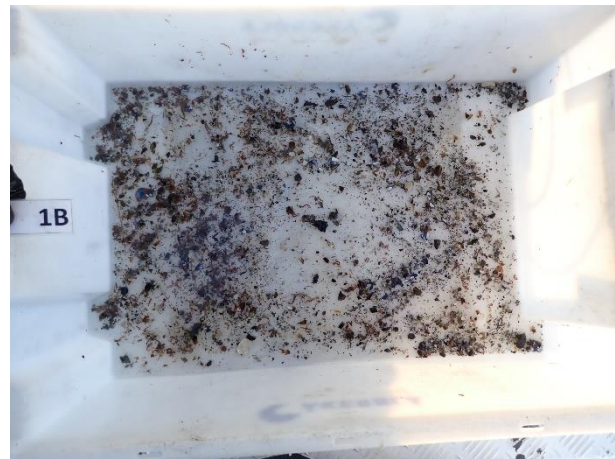
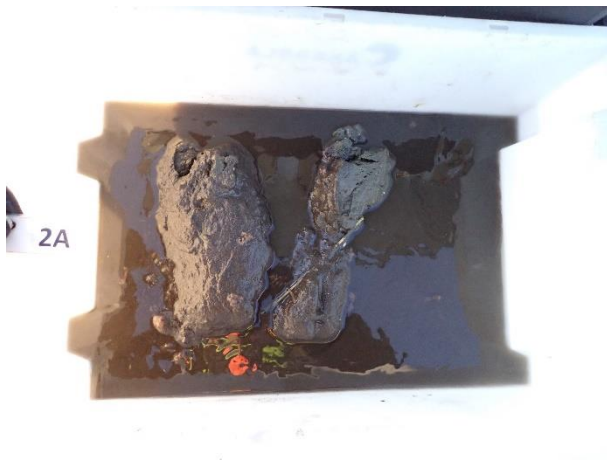
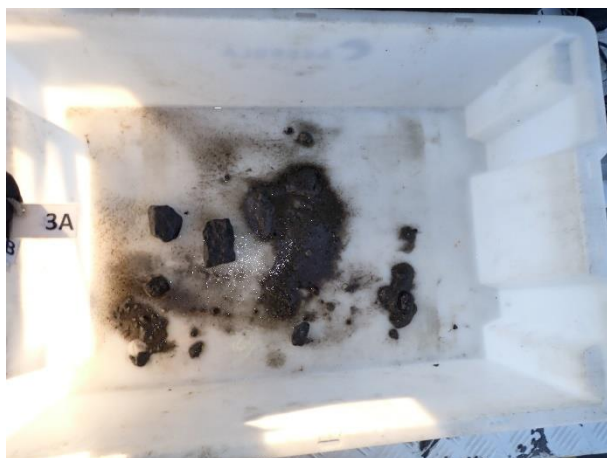
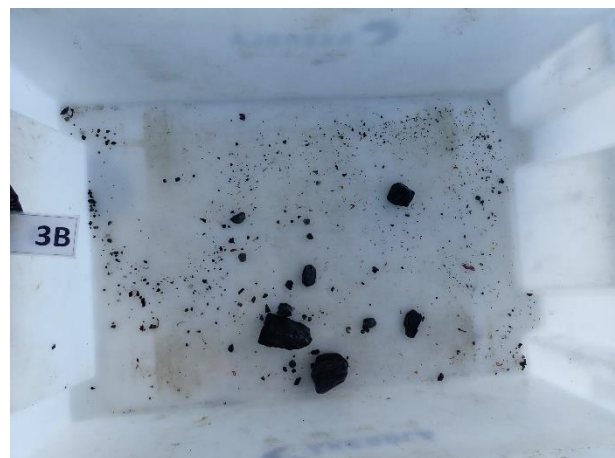
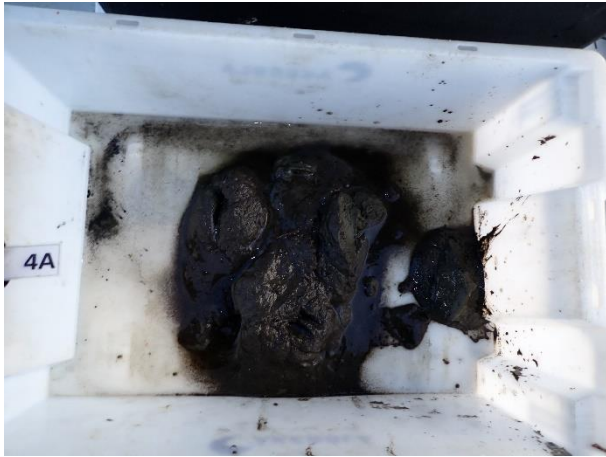
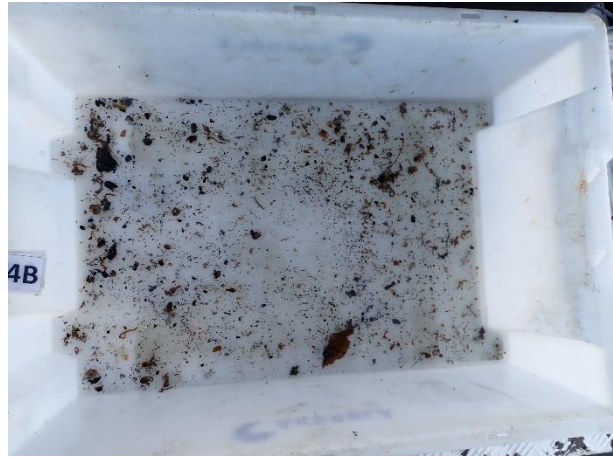
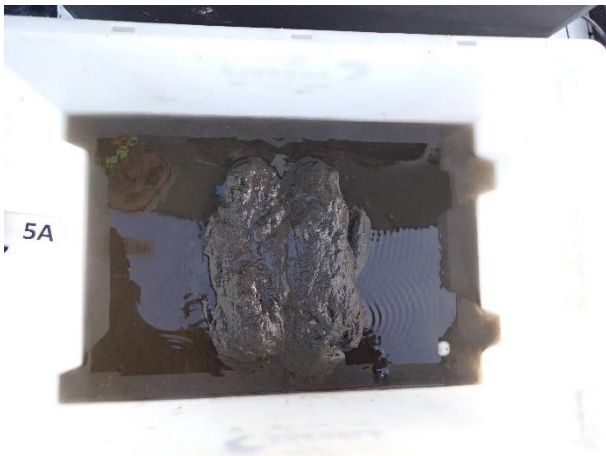
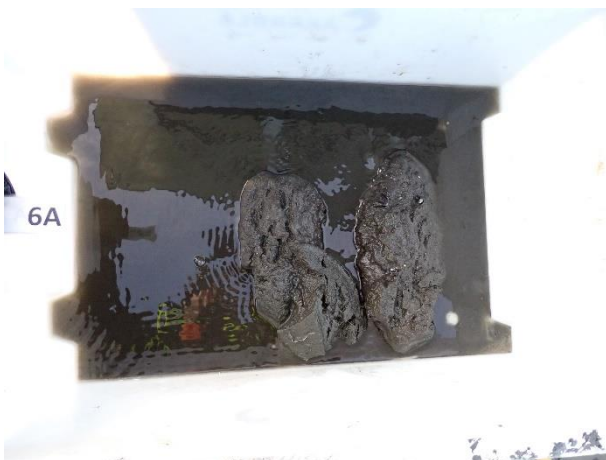
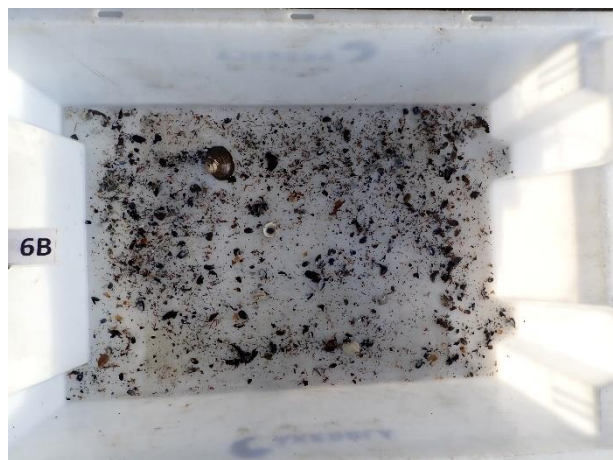
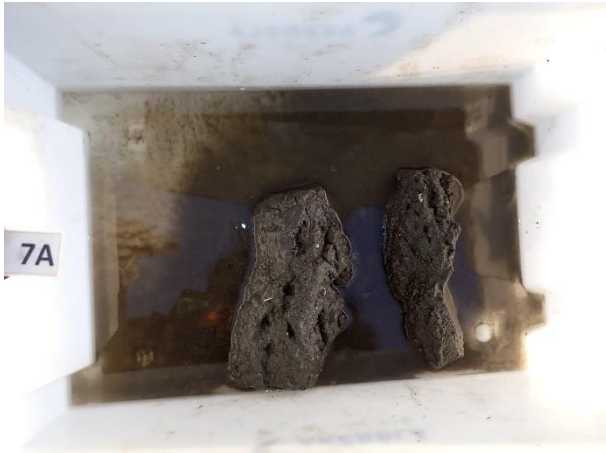
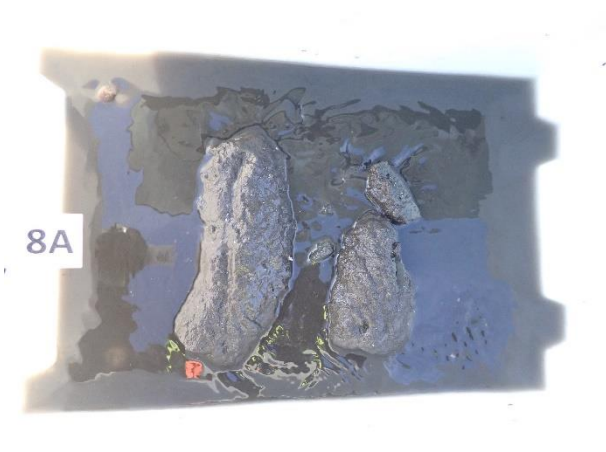
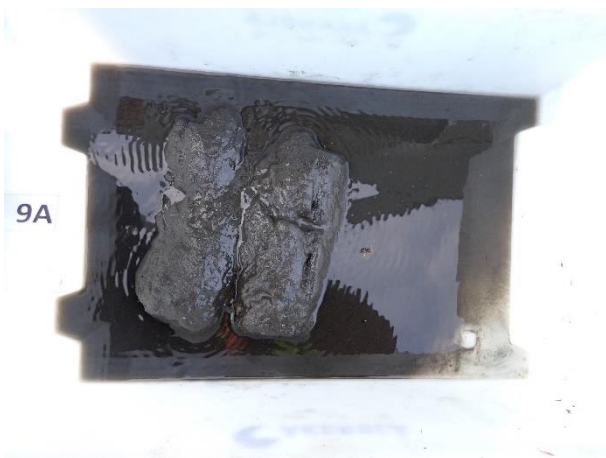
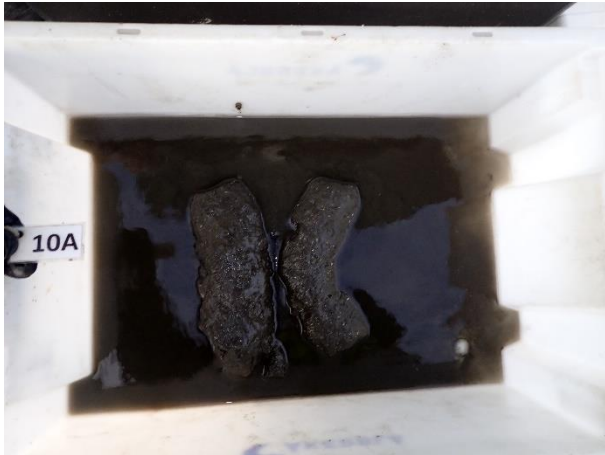
Vedlegg – Bilder fra prøvestasjoner

Prøvepunkt	Kommentar
1	
2	planterester
3	
4	planterester
5	
6	planterester
7	
8	
9	planterester

Bilder nedenfor viser sediment (A) og ferdig vasket prøve (B) ved stasjonene.
