B-undersøkelse for lokalitet TROLLØYA SV (13594)

Lokalitetstilstand 3

Kart til B-undersøkelse ved Trolløya SV (13594), januar 2025. Maksimal organisk belastning Holmøy Havbruk AS

Bilder av prøver, B-undersøkelse ved Trolløya SV (13594), januar 2025. Maksimal organisk belastning Holmøy Havbruk AS

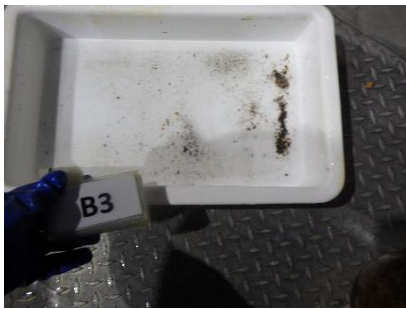
<i>St 3</i>

Prøvepunkt	Kommentar
1	
2	
3	To forsøk med skrap fra fjell.
4	Ett forsøk med skrap fra fjell, ett forsøk med stein og slam.
5	Prøven ble forkastet før sikting for å redusere eksponeringen for H2S.
6	Ett forsøk med skrap fra fjell, andre forsøk OK.
7	To forsøk med stein og for lite lite sediment.
8	Olje i prøvematerialet.
9	Olje i prøvematerialet.

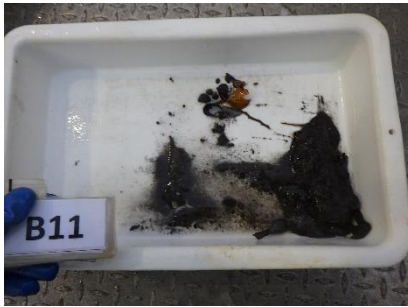
<p>A white rectangular tray containing a dark, clumpy sediment sample with some organic debris. A small white label with the text 'B11' is placed in the bottom left corner. A person's hand wearing a blue nitrile glove is visible at the bottom left, holding the label.</p>	  <p>A white rectangular tray containing a dark, clumpy sediment sample with some organic debris. A small white label with the text 'B11' is placed in the bottom left corner. A person's hand wearing a blue nitrile glove is visible at the bottom left, holding the label.</p>

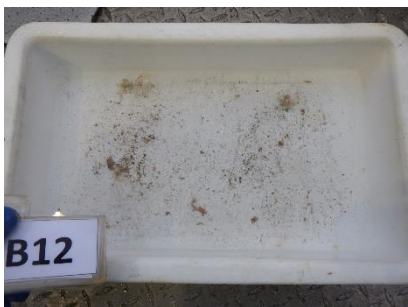
<p>St 12</p>

<p>A white rectangular tray containing a light-colored, fine-grained sediment sample. A small white label with the text 'B12' is placed in the bottom left corner. A person's hand wearing a blue nitrile glove is visible at the bottom left, holding the label.</p>	<p><i>Intet bilde grunnet lite sediment.</i></p>
