B-undersøkelse for lokalitet RASKJÆRET (12366)

Lokalitetstilstand 1

Rapport ID 15065

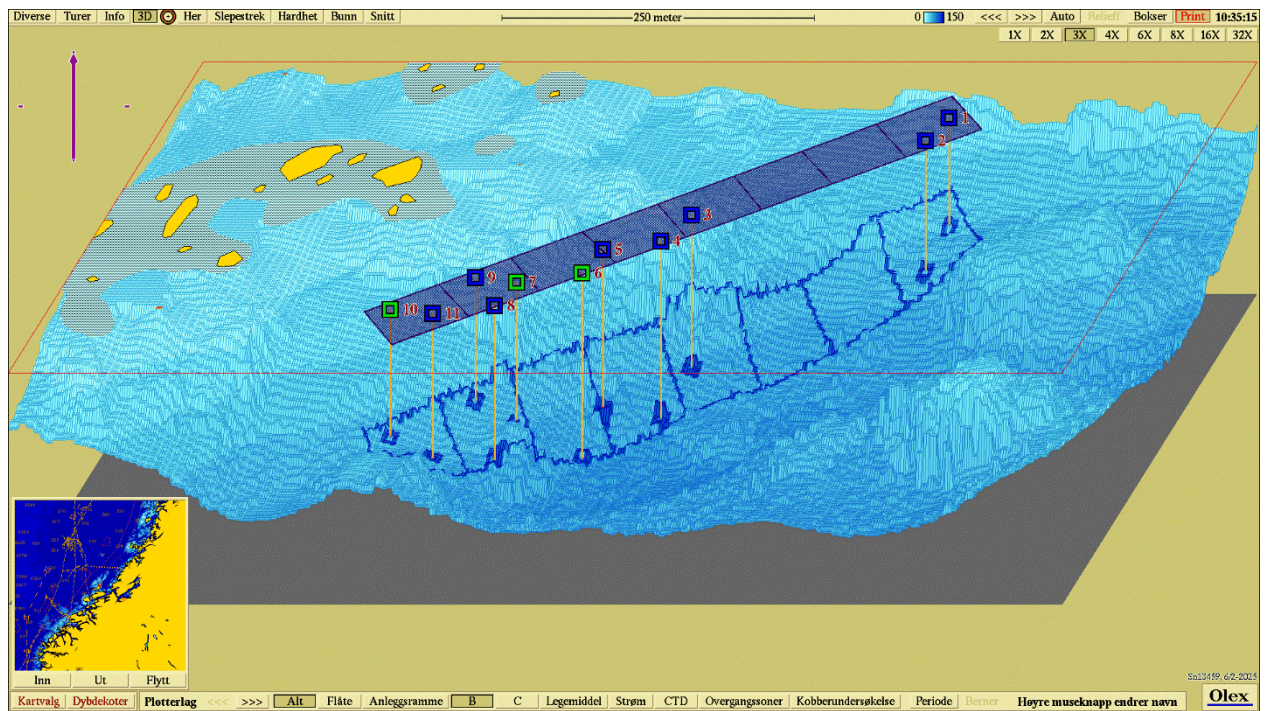
Figur 3. 3D-visning av anlegget og prøvestasjoner med tilstandsklassifisering: blå firkant; Tilstand 1, grønn firkant; Tilstand 2, gul firkant; Tilstand 3, rød firkant; Tilstand 4. Kartdatum WGS84.

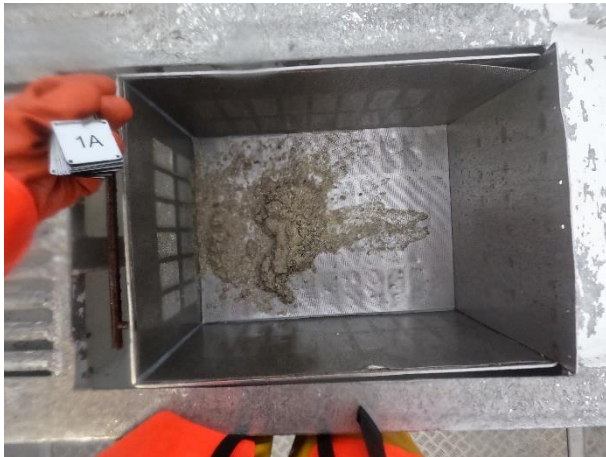
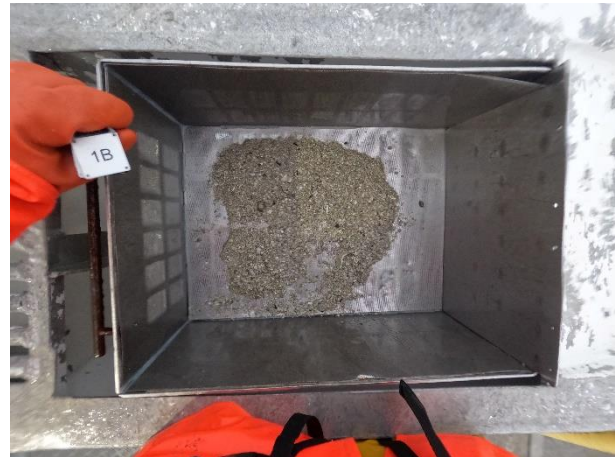
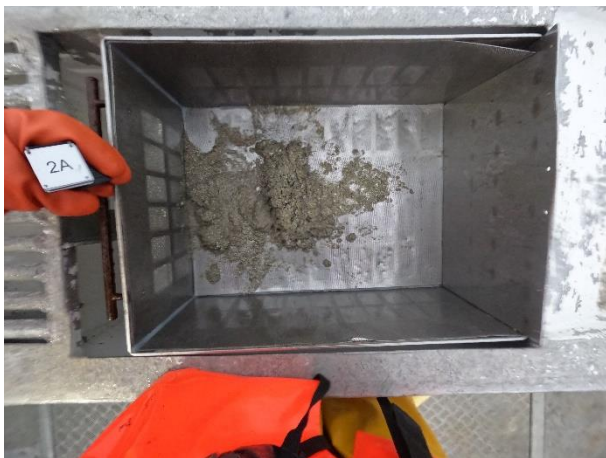
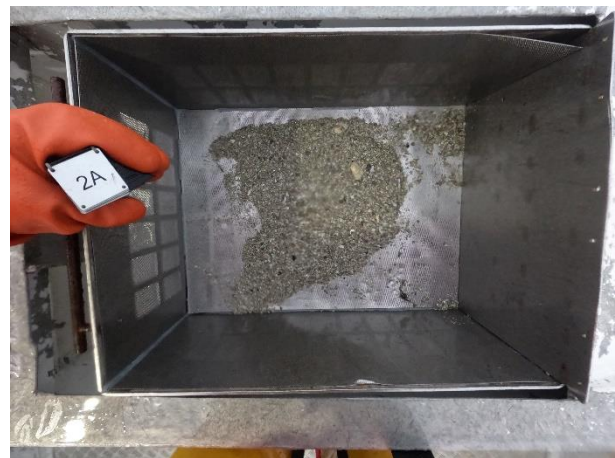
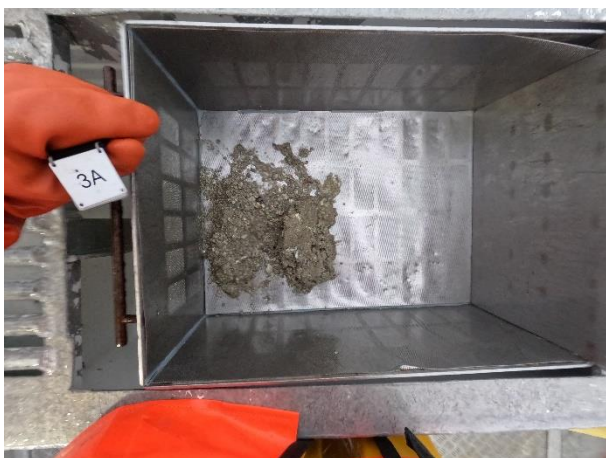
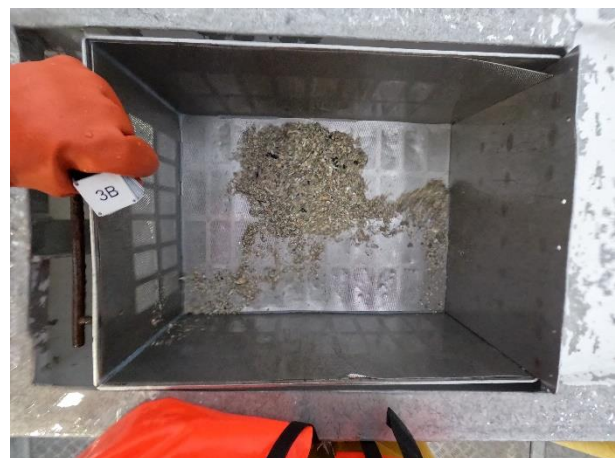
Vedlegg – Bilder fra prøvestasjoner

Bilder nedenfor viser sediment (A) og ferdig vasket prøve (B) ved stasjonene.
