# **B-undersøkelse for lokalitet VINDVIKA (19235)**

## B-undersøkelse ved Vindvika i Bodø kommune, november 2019

MOWI Norway – Region Nord

**Etter Norsk Standard NS 9410: 2016**

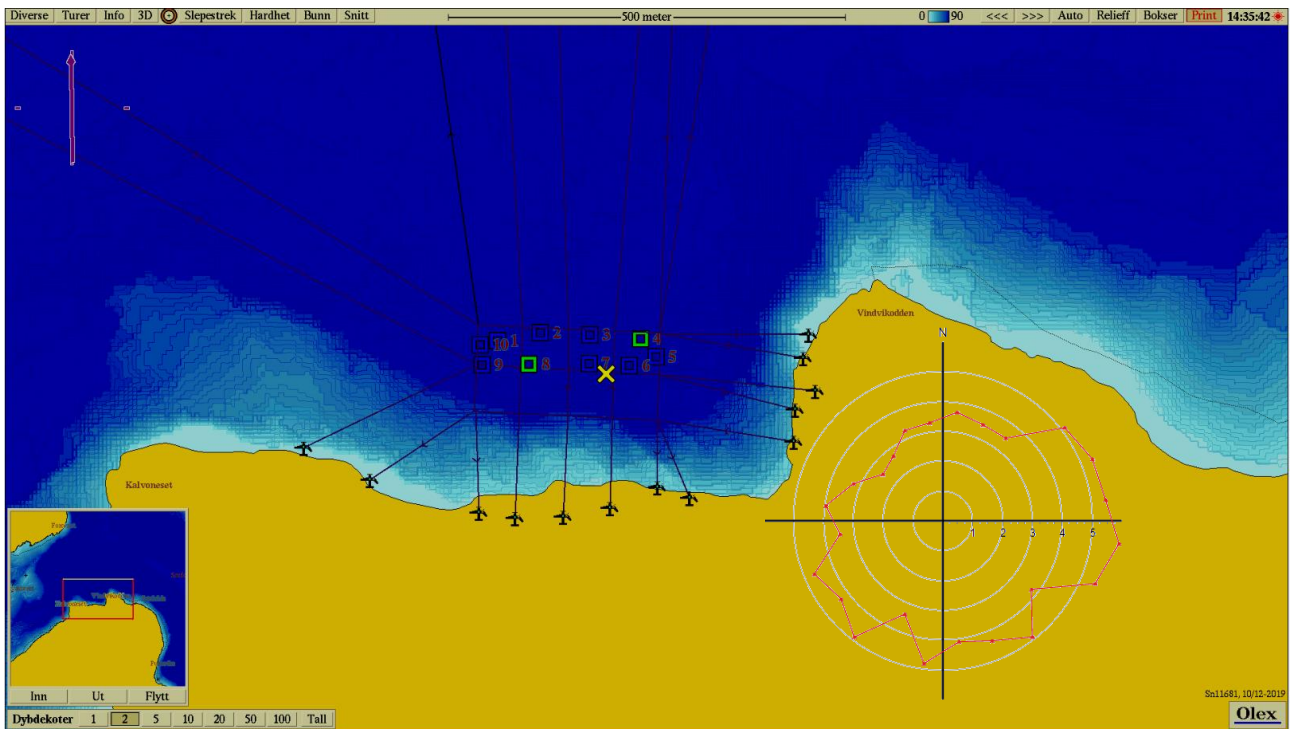
**Figur 3** Kartet viser anleggsplassering sammen med B-stasjoner og fortøyningslinjer. Lilla pil viser orientering av kart, strømrose viser vanntransport ( $m^3/m^2/døgn$ ) for hver  $15^\circ$  sektor på 25 meters dyp (spredningsdyp), og gult kryss markerer posisjon for strømmålingene i 2010 ( $67^\circ31'996''N$ ,  $15^\circ10.070''\text{Ø}$ ; Ottesen, 2010). Målestokk vises øverst i bildet. Kilde: Olex. Kartdatum WGS84.

Lokaliteten ligger i Sørfjorden i Nordland. Under anlegget er det en bratt skrånende bunn med dybder fra 100-150 meter, som består av mye fjellbunn. Videre skrår bunnen bratt ned mot 500 meter dyp i midten av Sørfolda (**Figur 3**). **Figur 2** gir en oversikt over lokaliteten i forhold til andre anlegg.

Resultatene fra årets undersøkelse er oppsummert i B1 og B2 skjema (Tabell 8 og 9), og Figur 3-5 viser stasjonsplassering i anlegget med anleggsramme. Figur 3 viser i tillegg fortøyningslinjer og spredningsstrømmens hovedretning.

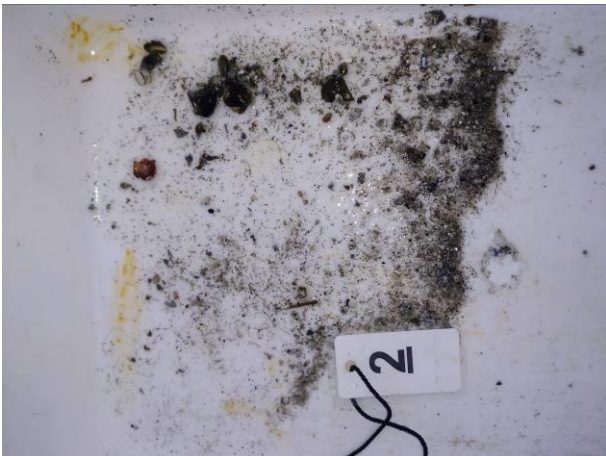
**Figur 7:** Bilde som viser sedimentet fra stasjon 2. Sedimentet besto av silt og sand på fjellbunn. Foto: Aqua Kompetanse AS.

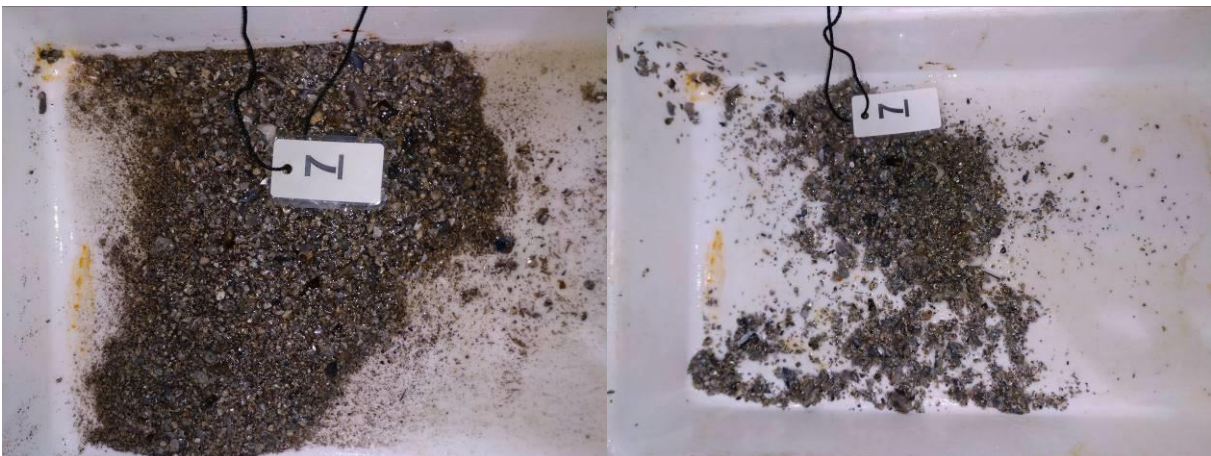
**Figur 11:** Bilder som viser sedimentet fra stasjon 7 før og etter siling. Sedimentet besto av sand med noe silt, grus og skjellsand. Foto: Aqua Kompetanse AS.
