B-undersøkelse for lokalitet LINDENESET (12212)

Lokalitetstilstand 1

Rapport ID 15082

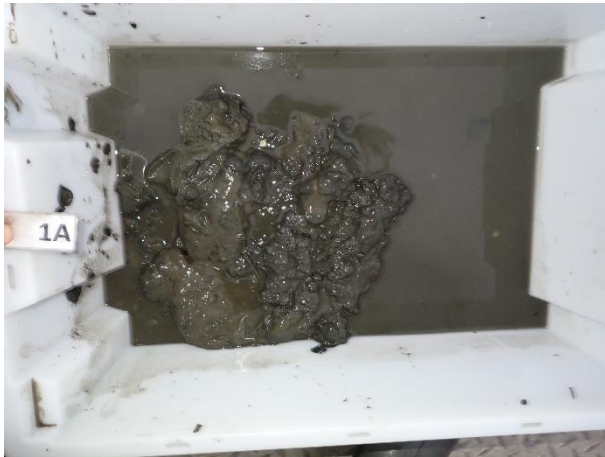
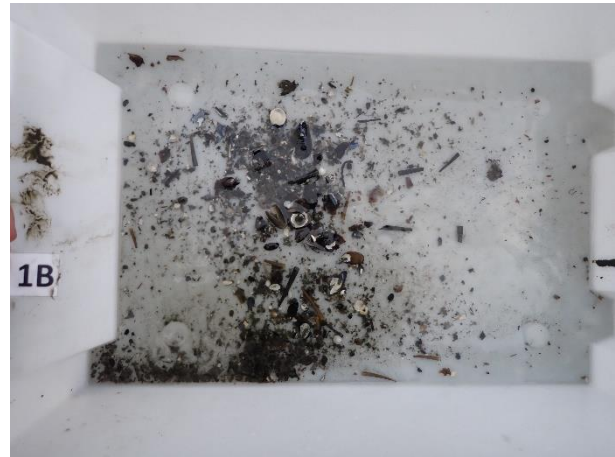
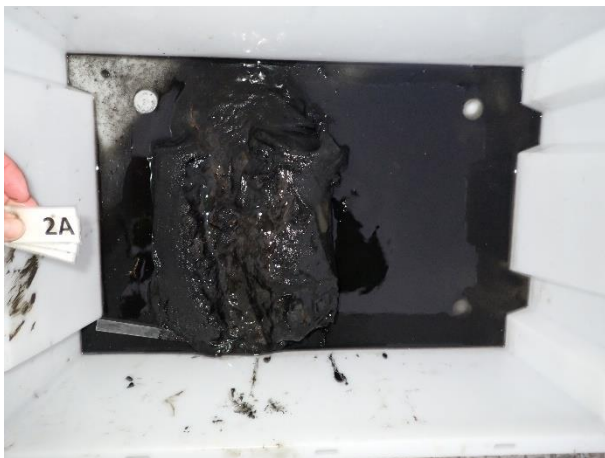
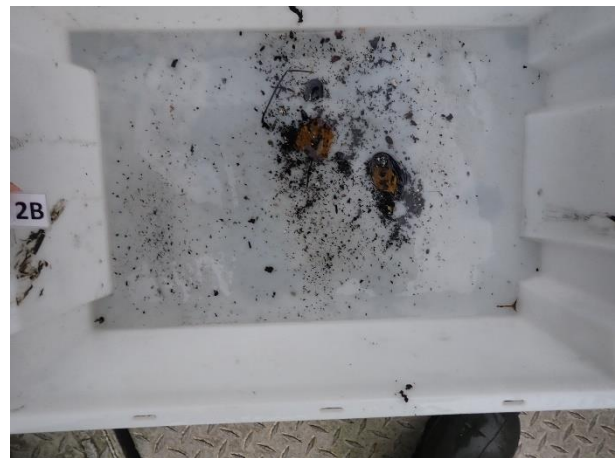
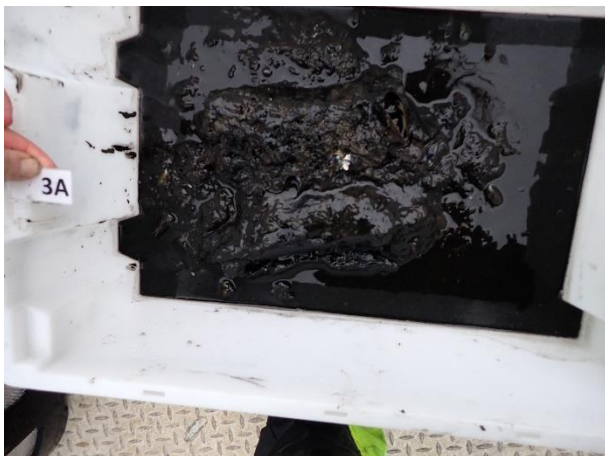
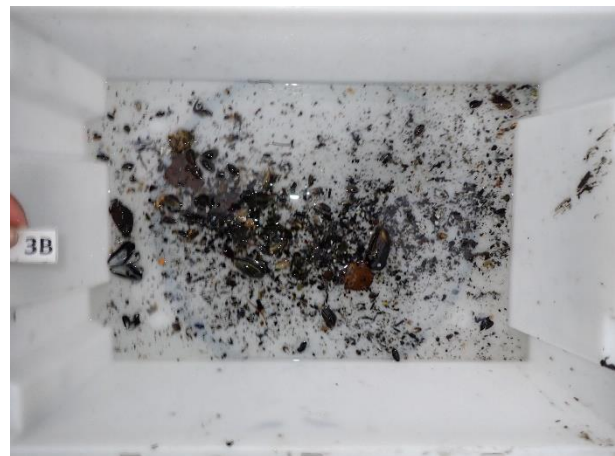
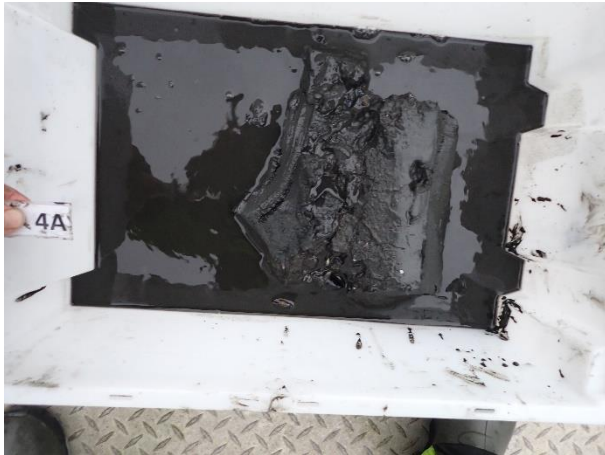
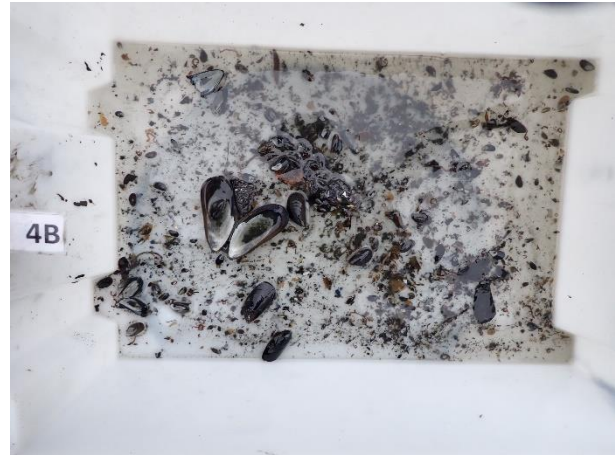
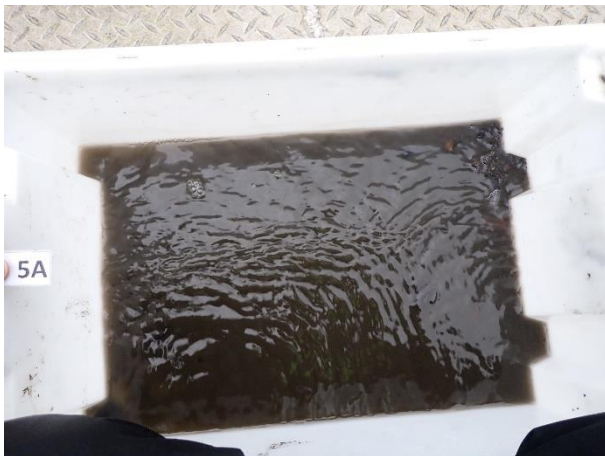
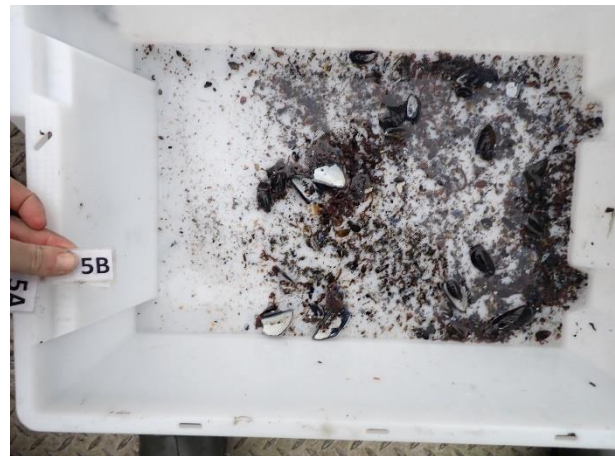
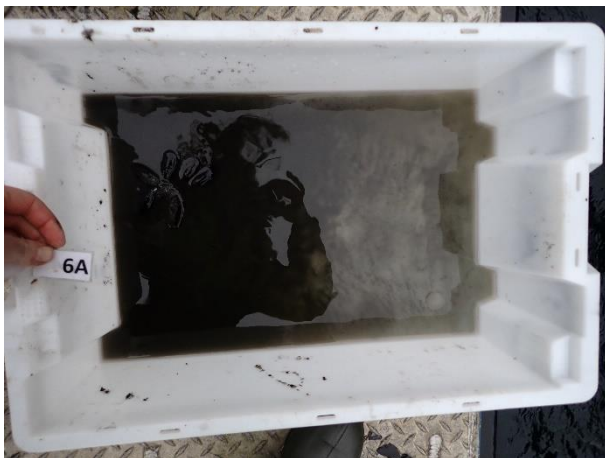
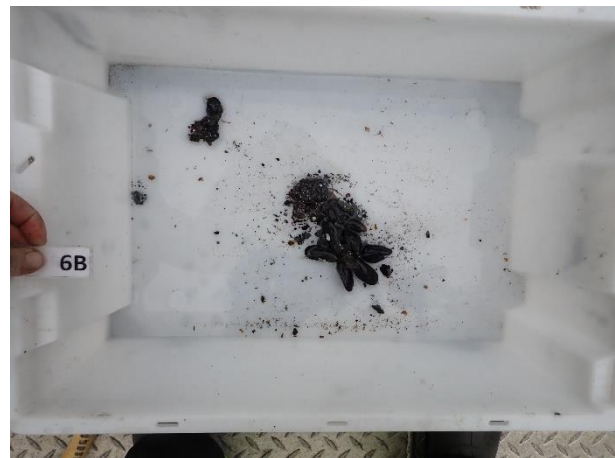
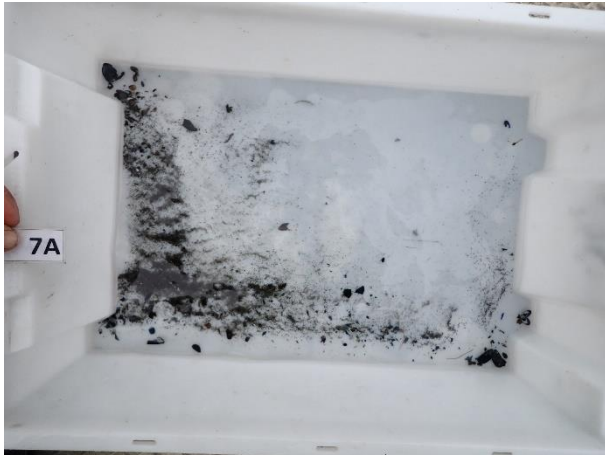
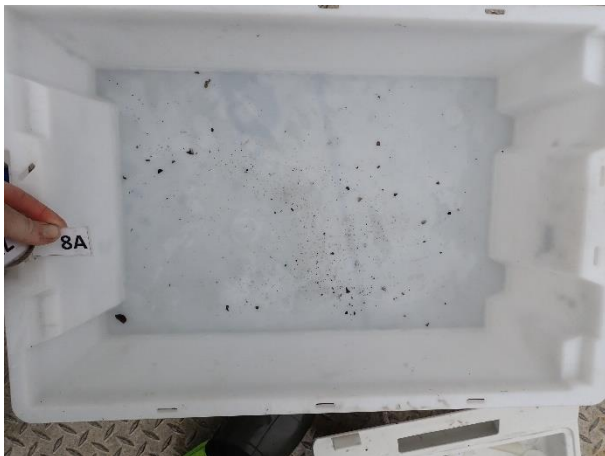
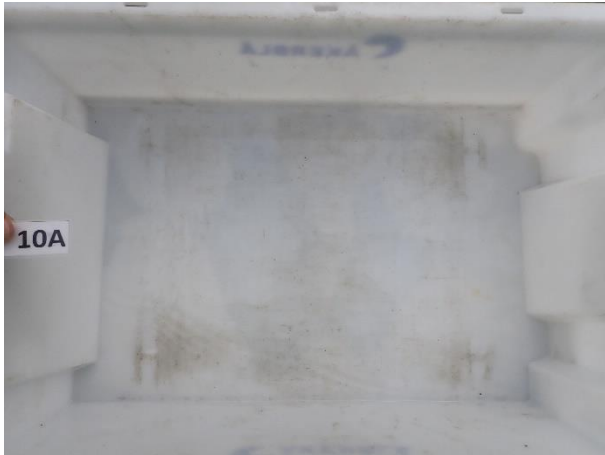
Vedlegg – Bilder fra prøvestasjoner

Bilder nedenfor viser sediment (A) og ferdig vasket prøve (B) ved stasjonene.
