B-undersøkelse for lokalitet KELVESTEINEN (28976)

Lokalitetstilstand 2

Rapport ID 15087

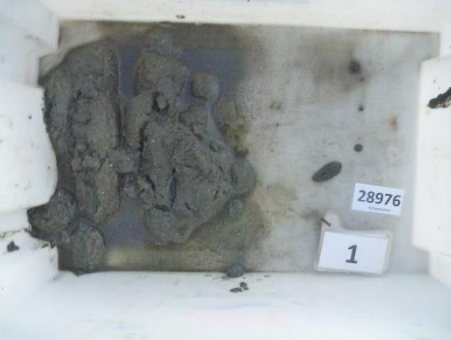
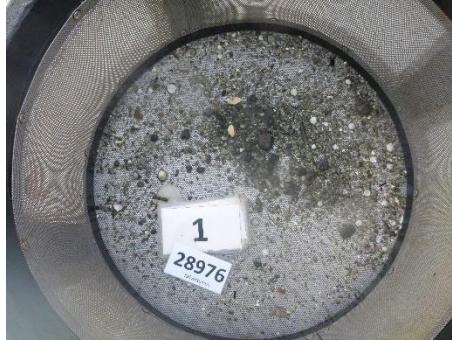
<p>St 1</p>

Bilder av grabbprøver før (venstre) og etter (høyre) sikting gjennom 1mm sikt
