# **B-undersøkelse for lokalitet GRÆNHOLMEN (45068)**

**Lokalitetstilstand 1**

Rapport ID 15121

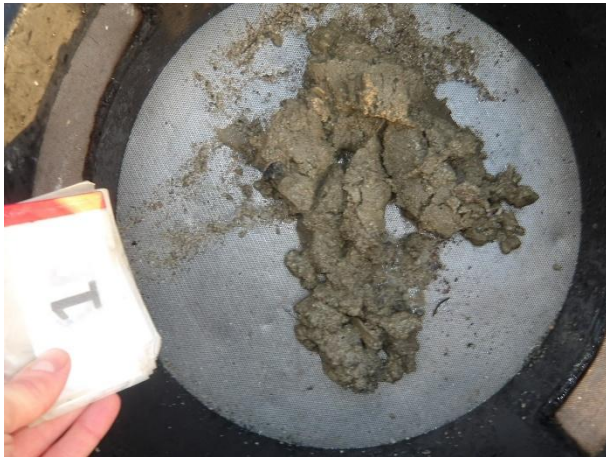
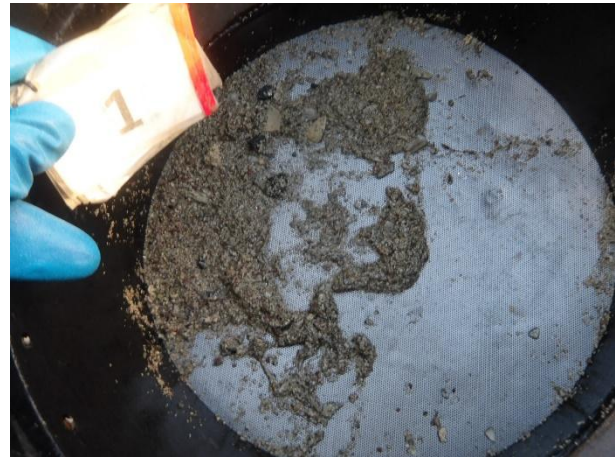
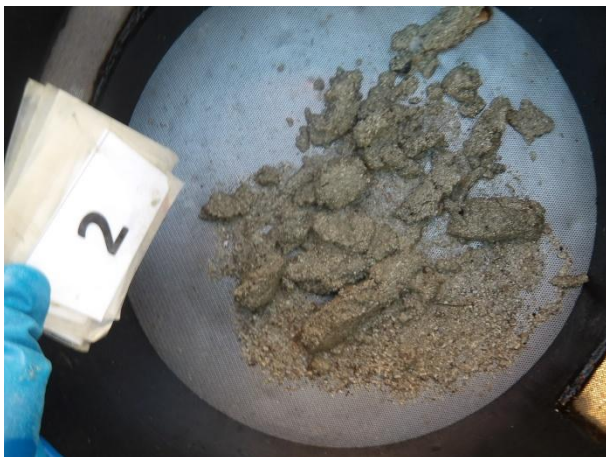
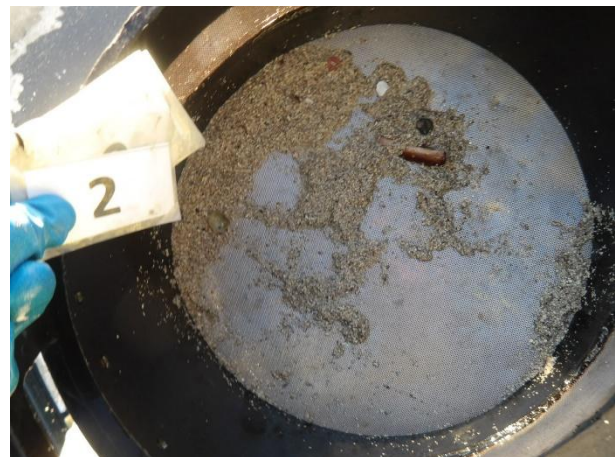
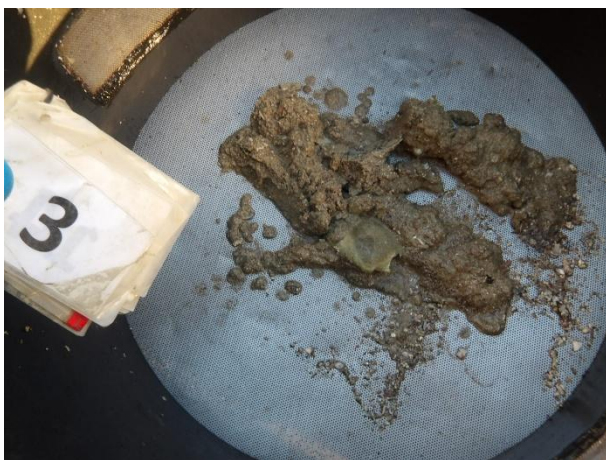
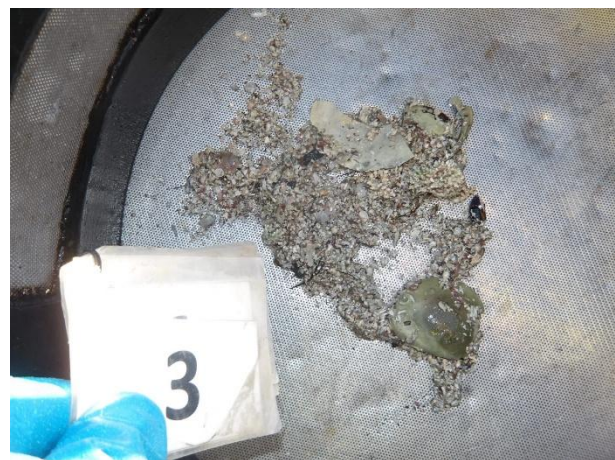
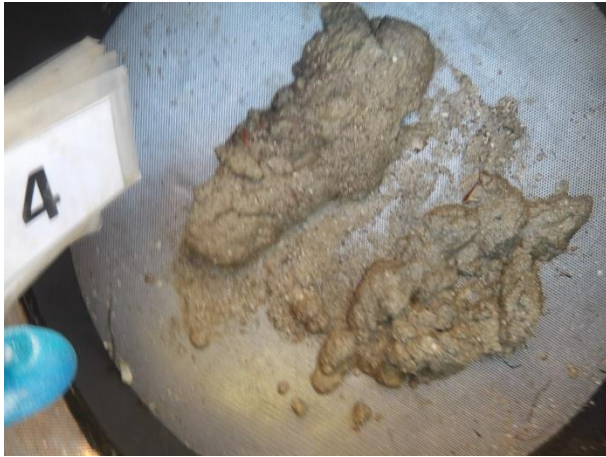
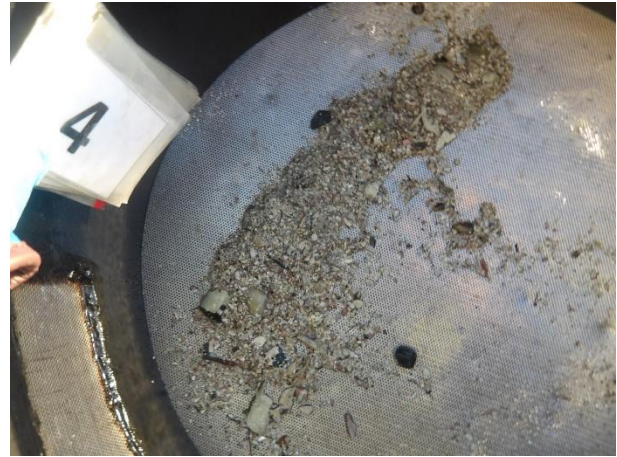
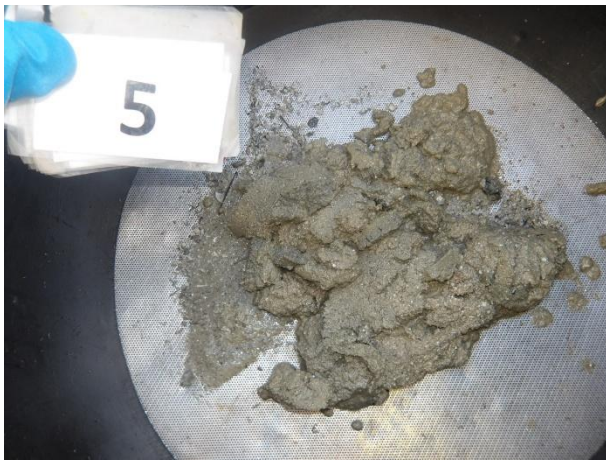
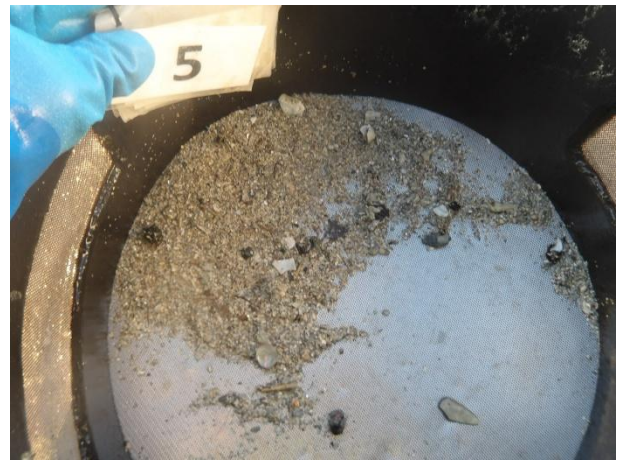
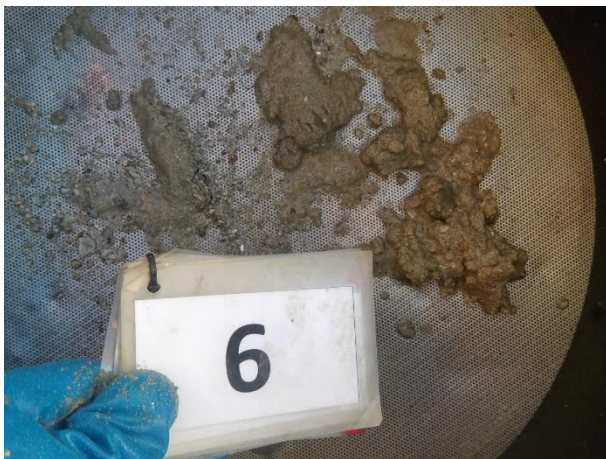
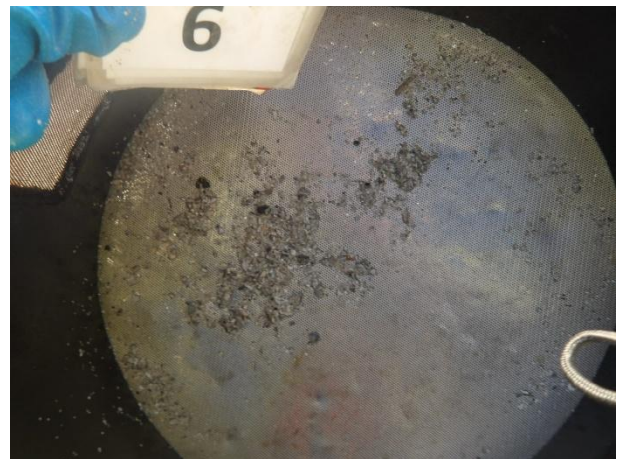
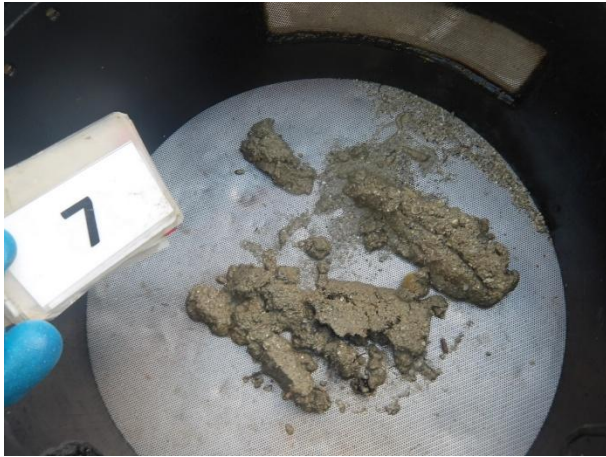
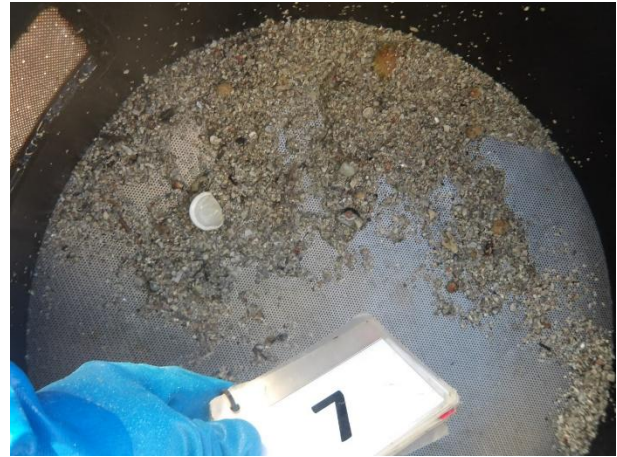
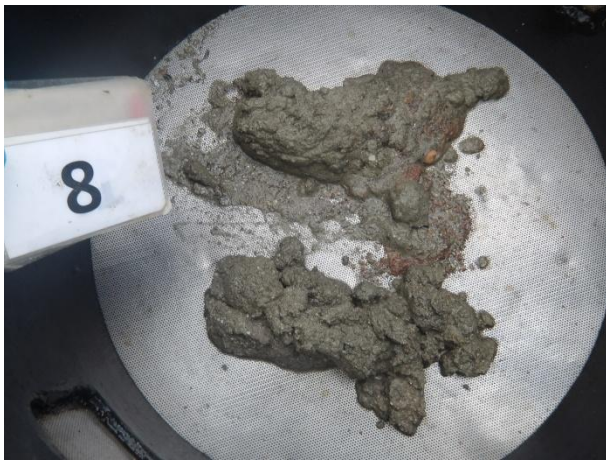
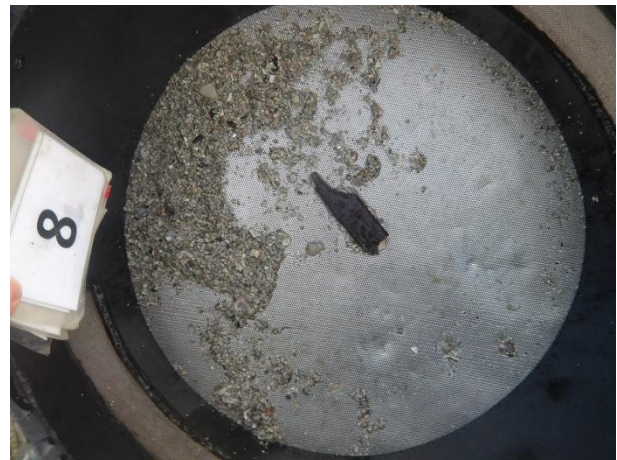
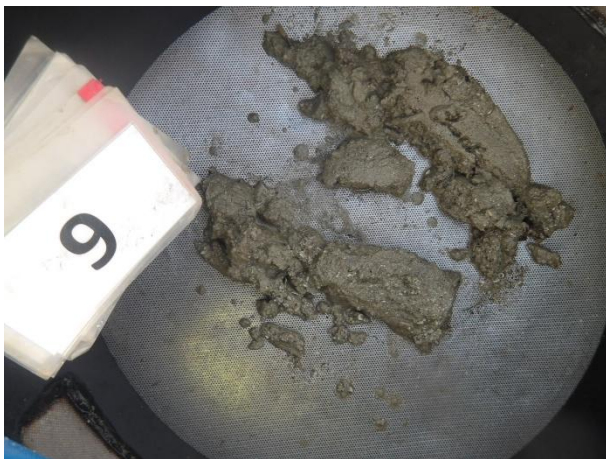
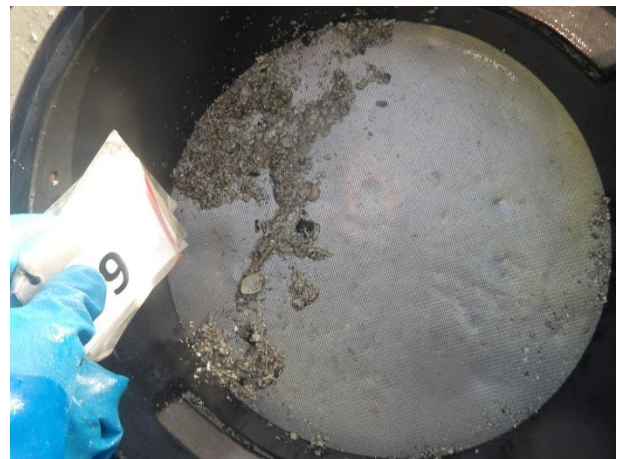
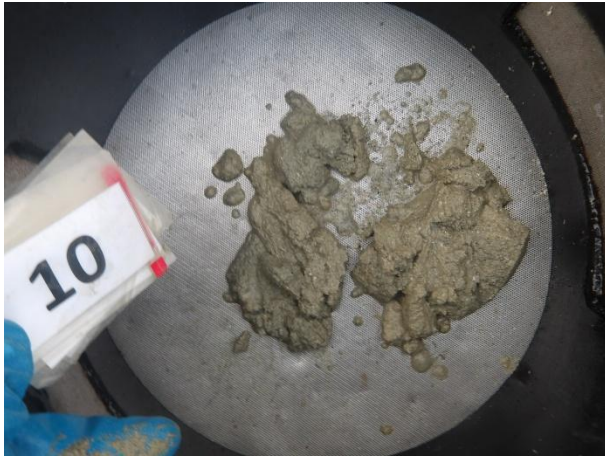
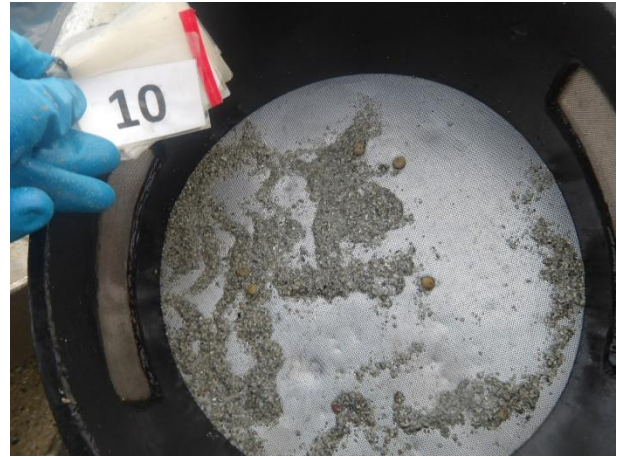
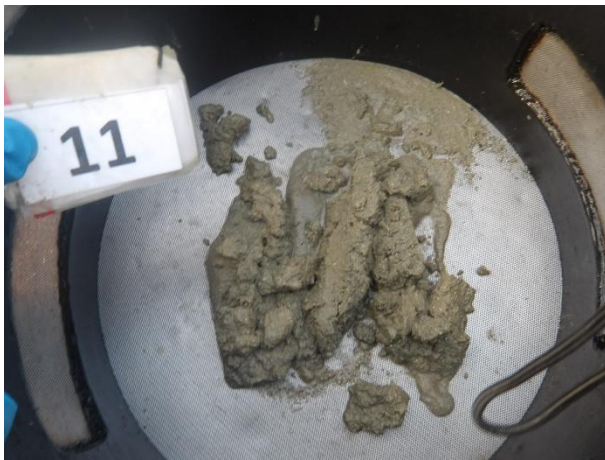
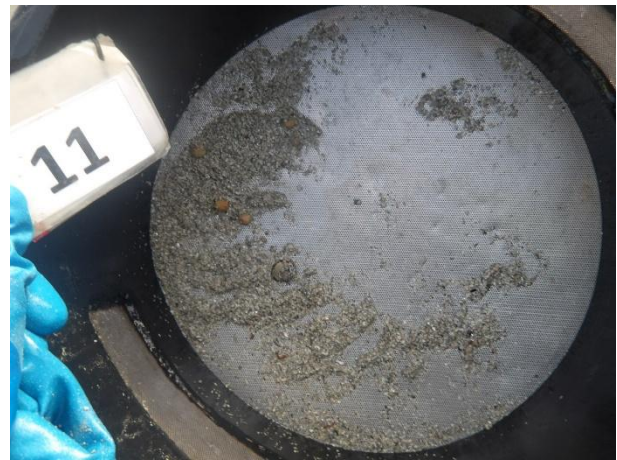
**Vedlegg – Bilder fra prøvestasjoner**

Bilder nedenfor viser sediment (A) og ferdig vasket prøve (B) ved stasjonene.
