B-undersøkelse for lokalitet REKEVIKI (10086)

Lokalitetstilstand 1

Rapport ID 15130

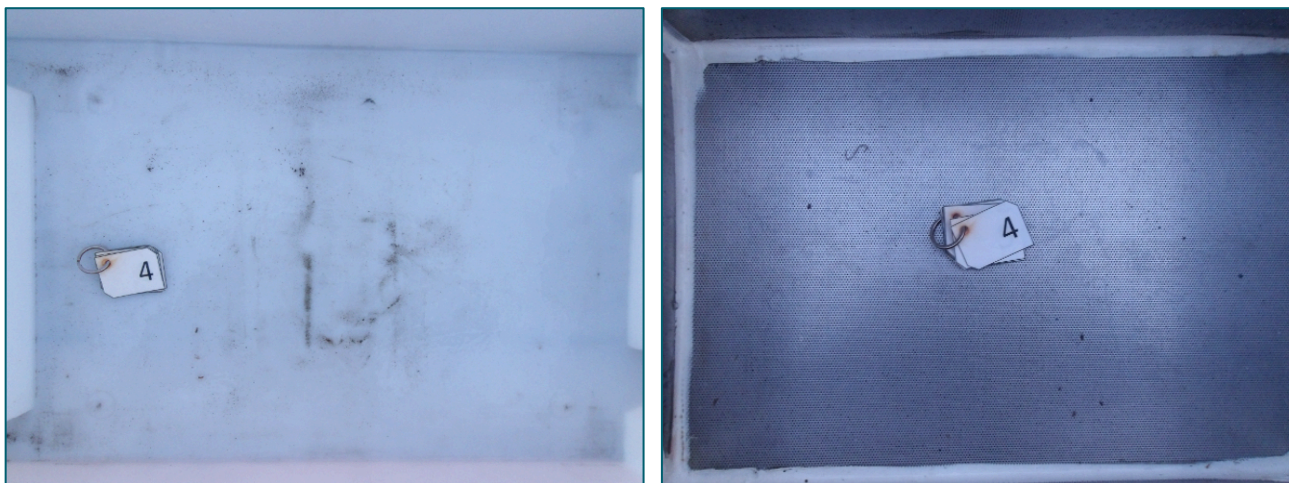
Prøvepunkt 4

Figur 10. Bilder av sedimentet hentet opp fra prøvepunkt 4. Uvasket prøve til venstre og vasket/silt prøve til høyre.
