B-undersøkelse for lokalitet Vegglandet (45025)

Lokalitetstilstand 1

Rapport ID 15147

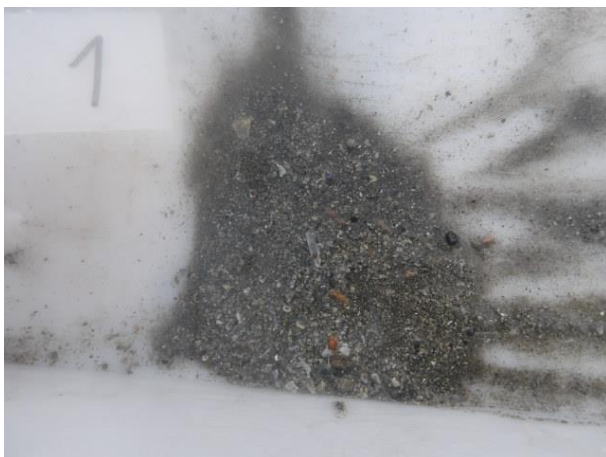
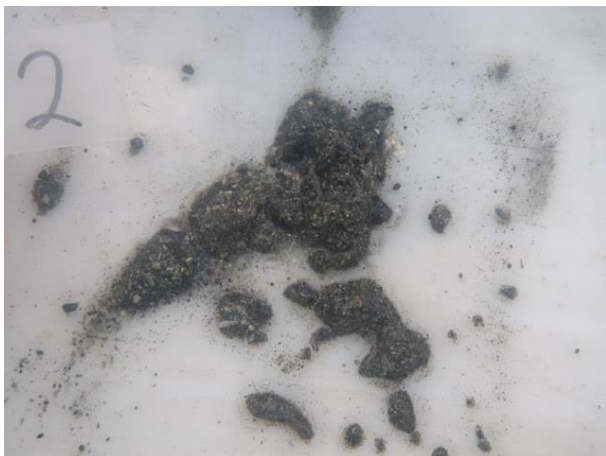
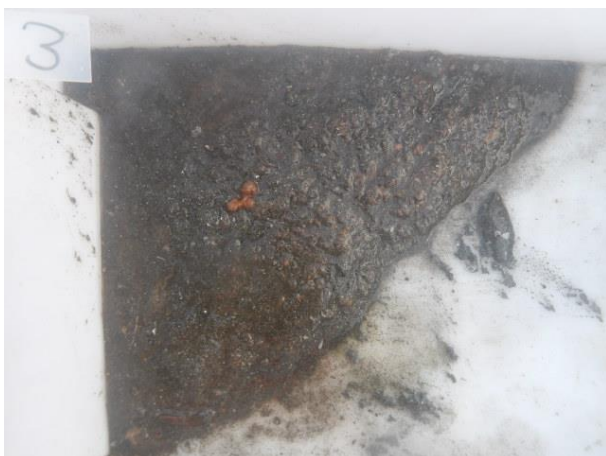
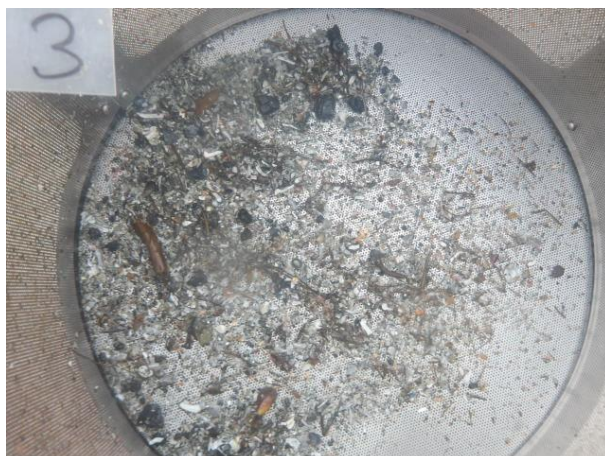
Vedlegg – Bilder fra prøvestasjoner

Bilder nedenfor viser sediment (A) og ferdig vasket prøve (B) ved stasjonene.
