B-undersøkelse for lokalitet ÅNNAHOLMANE (11793)

Lokalitetstilstand 3

Rapport ID 15150

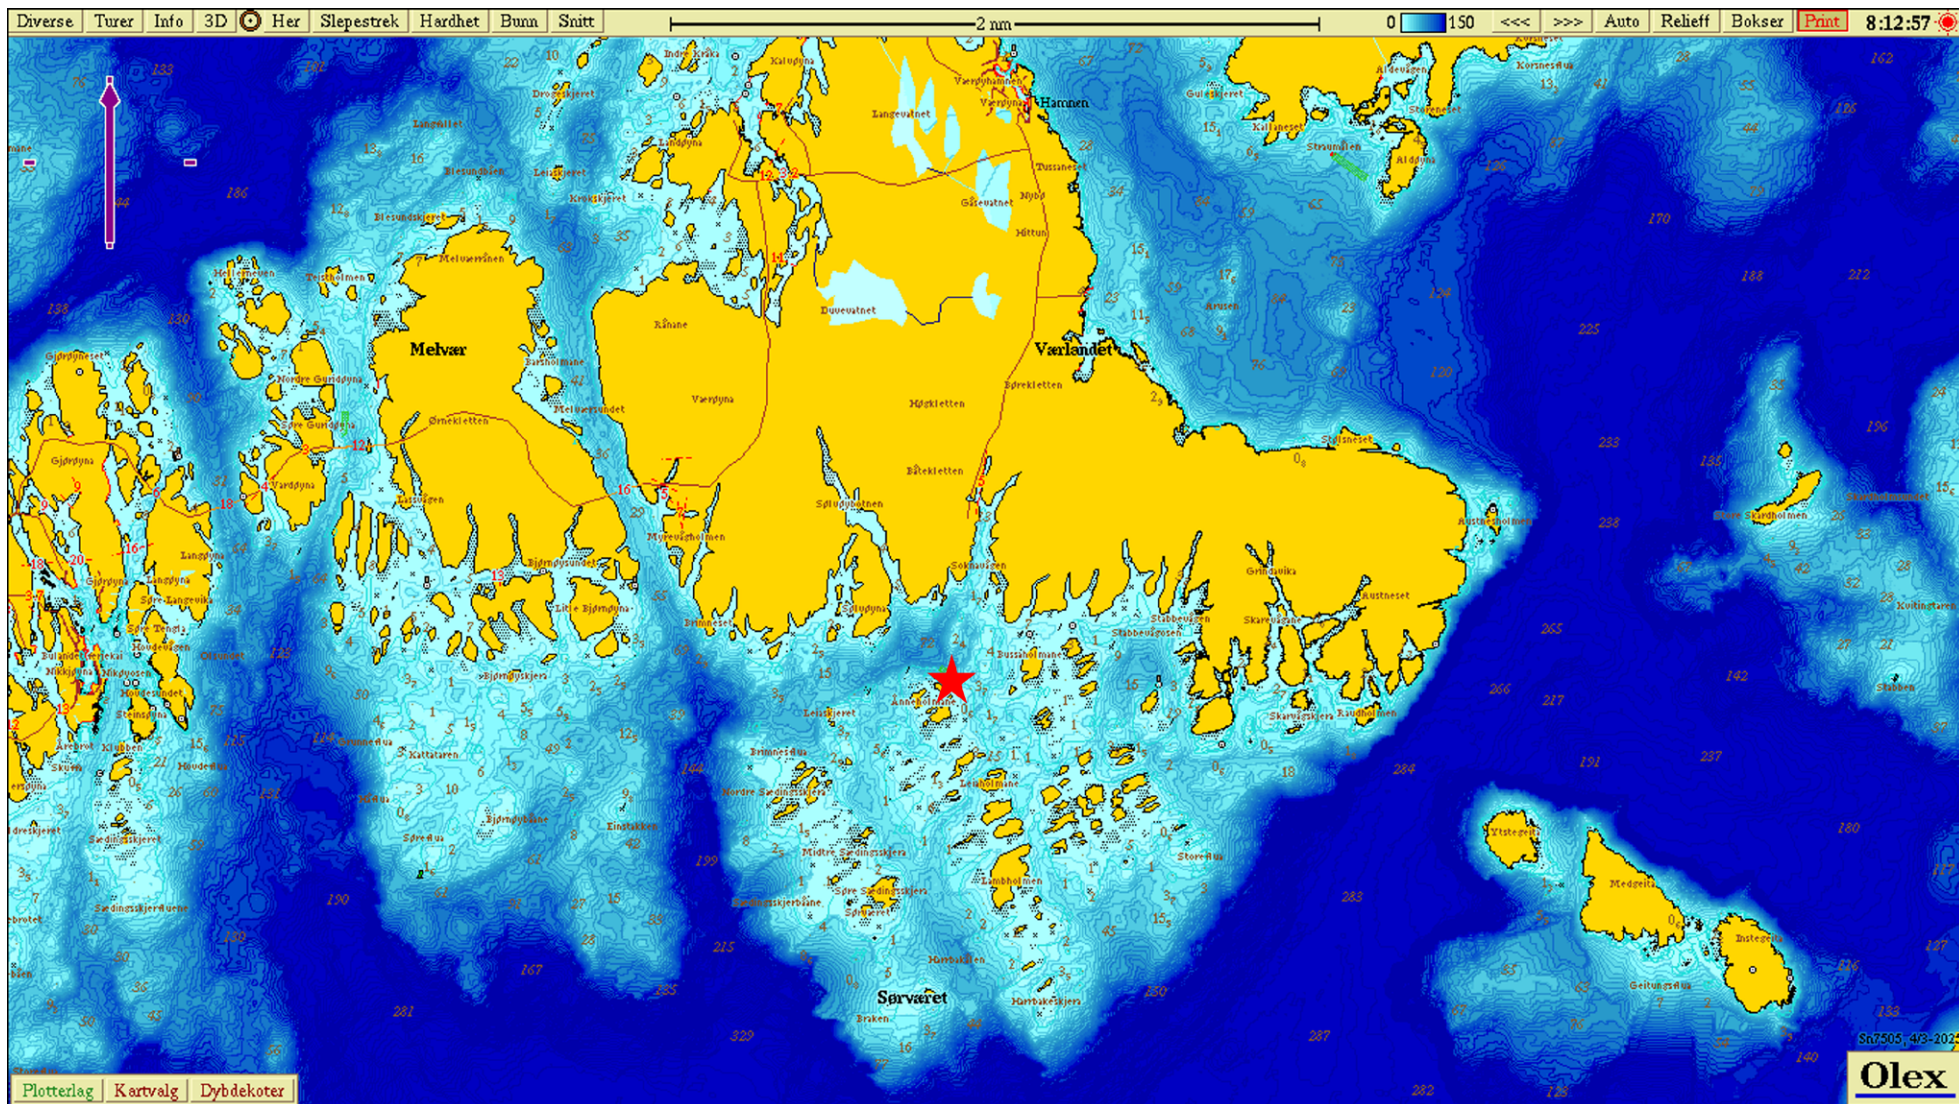
Figur 2. Batymetrisk kart med plassering av lokalitet 11793 Ånnaholmane (markert med rød stjerne). Lilla pil viser orientering av kart. Kartdatum WGS84.

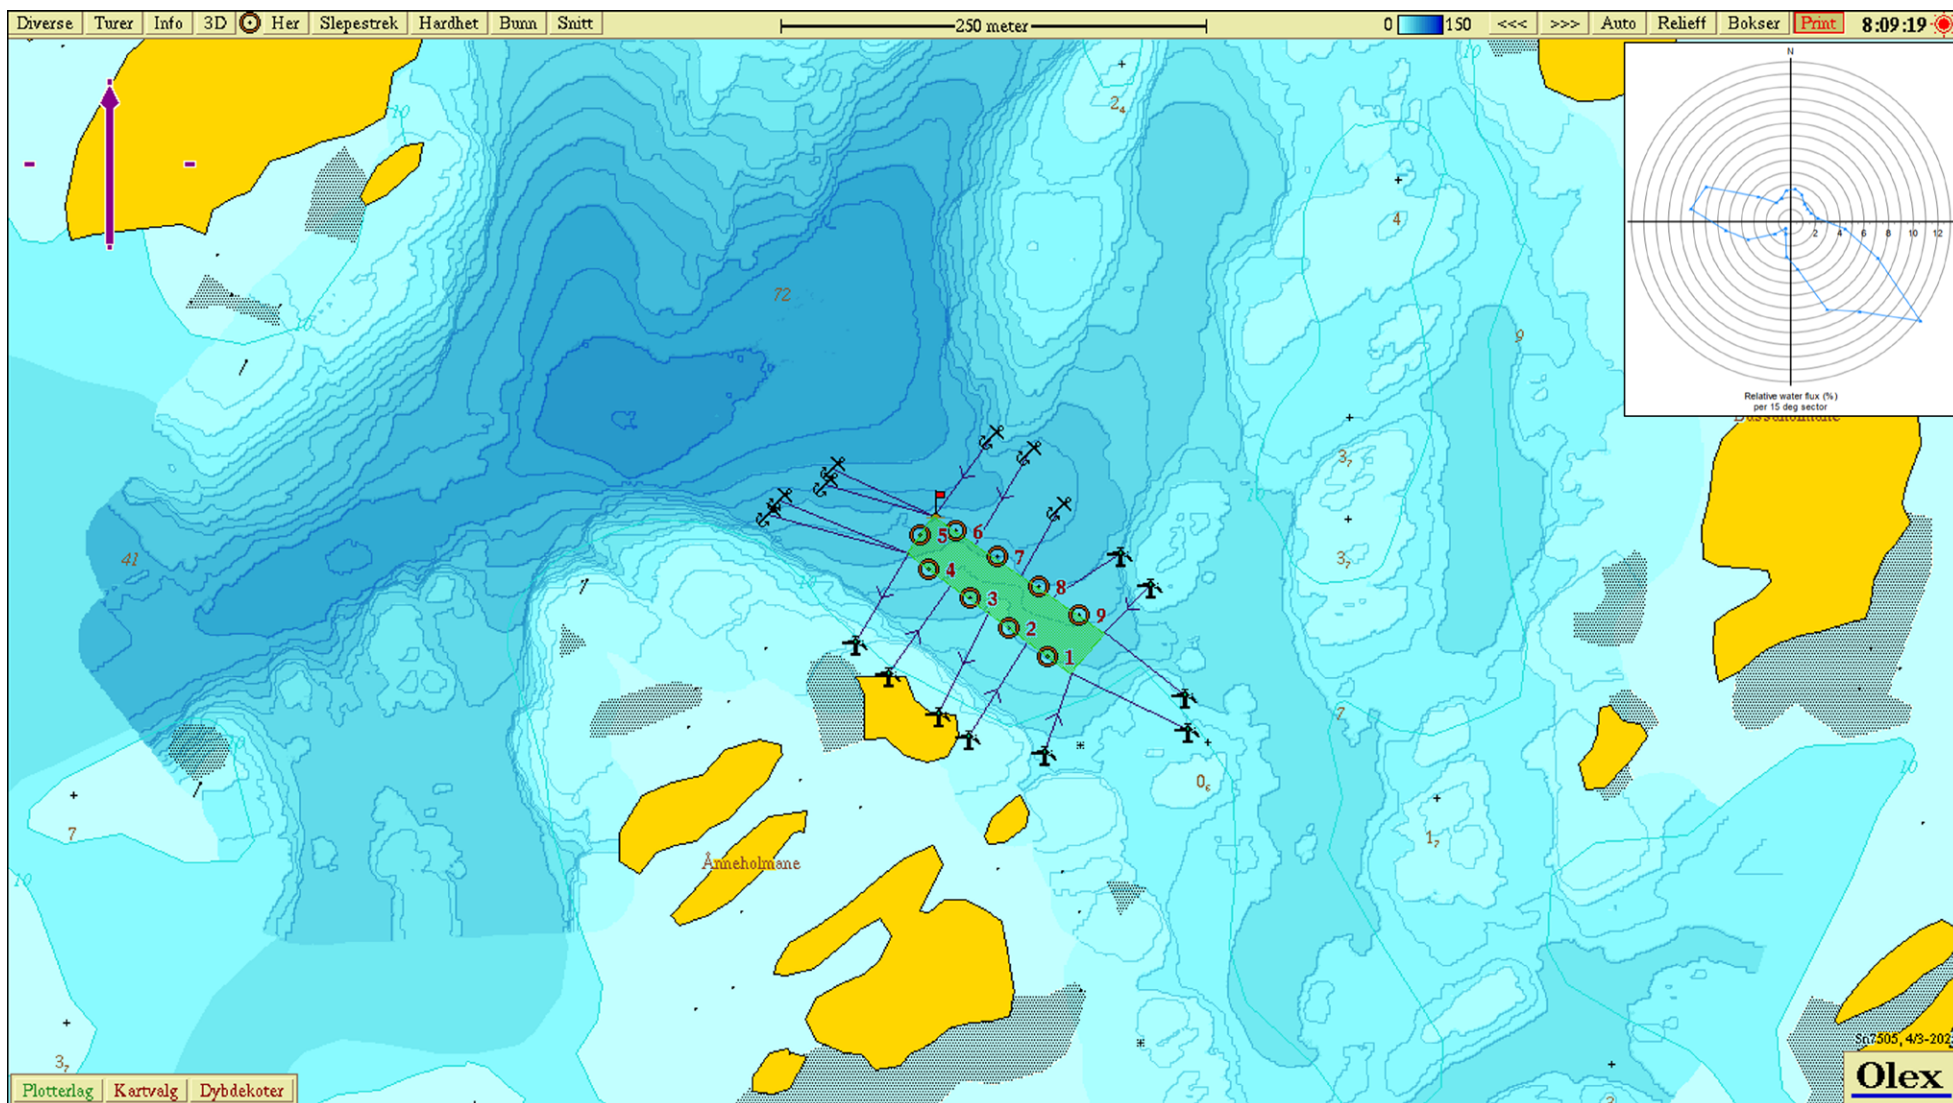
Figur 3. Oversiktskart med anleggsplasseringen, fortøyningslinjer og prøvestasjoner for B-undersøkelsen (brune sirkler). Lilla pil viser kartets orientering. Rødt flagg markerer posisjon for strømmålere. Strømrosen viser relativ vannfluks (%) på 15 meters dyp målt i 2023/2024 (Akvasafe AS, 2024). Kartdatum WGS84.

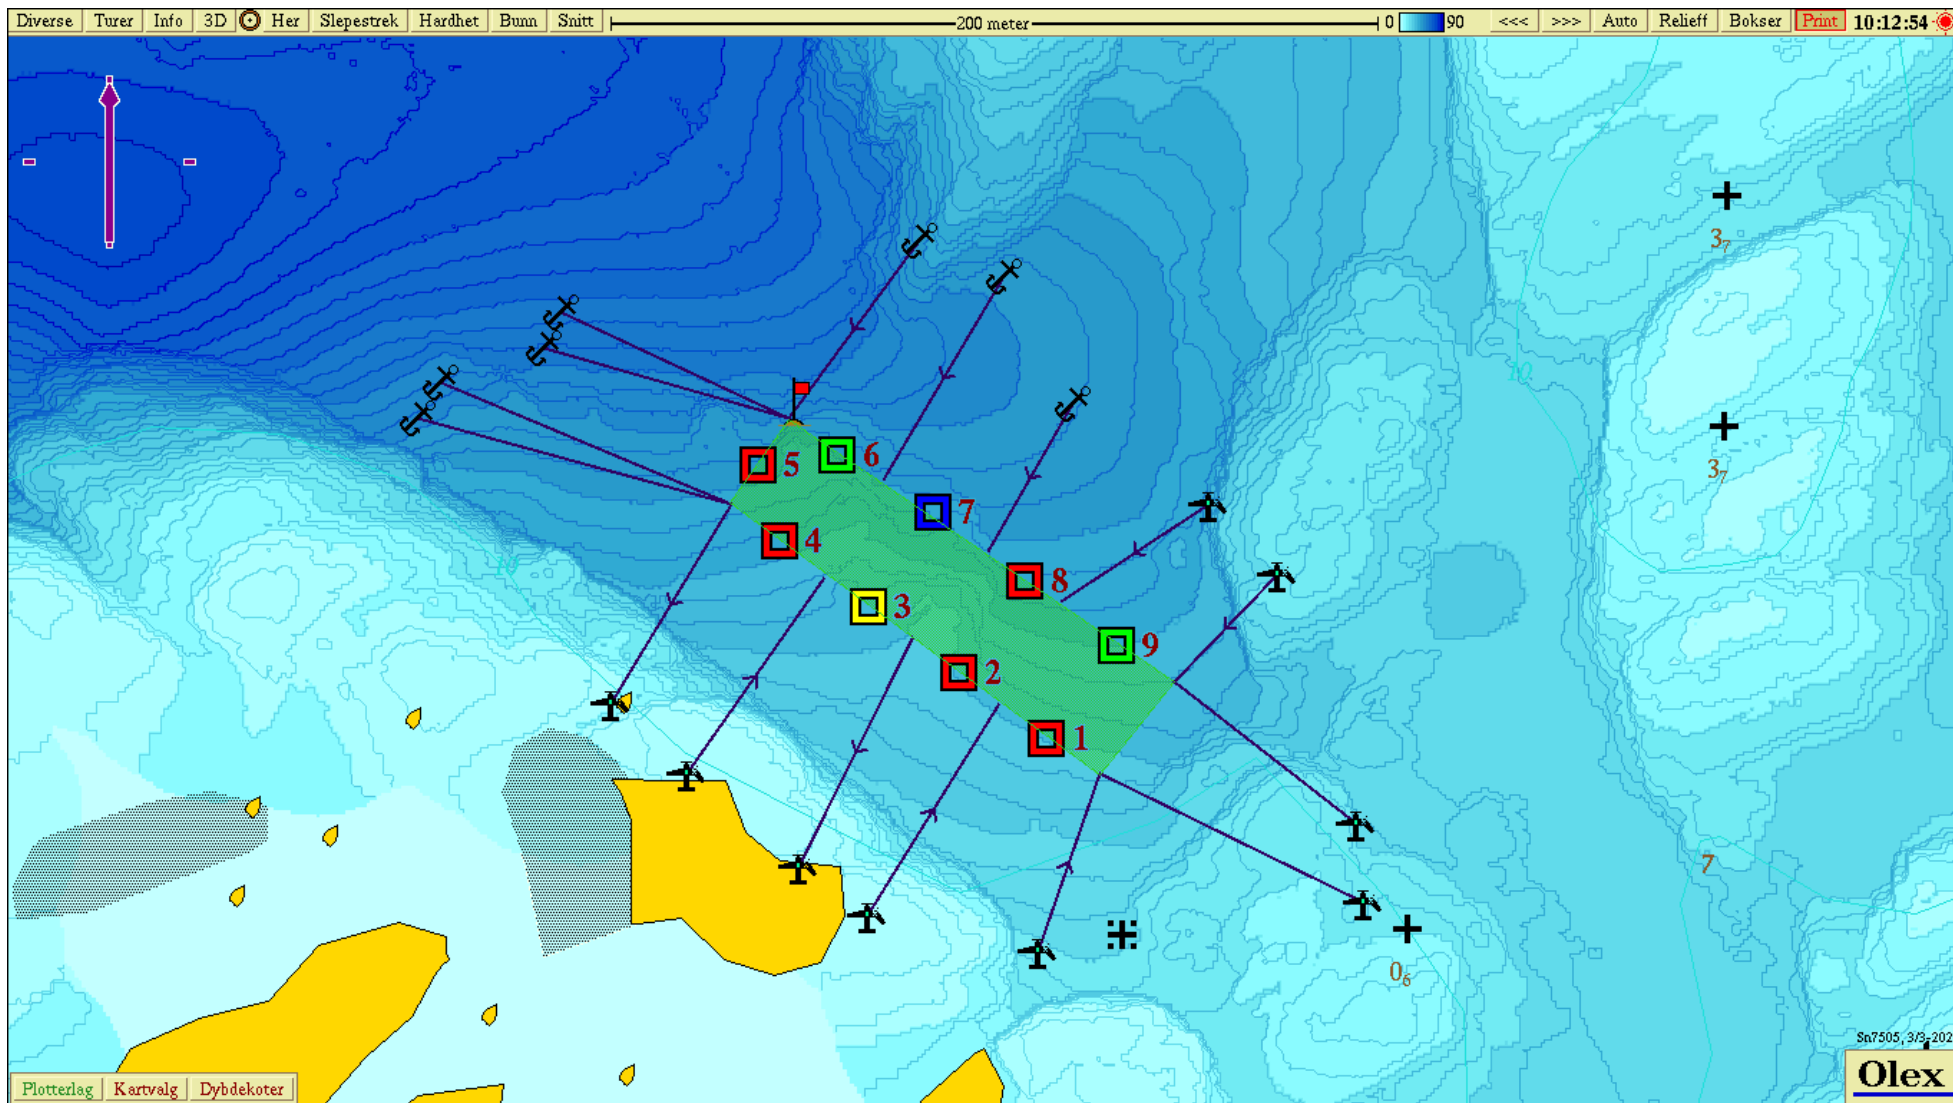
Figur 4. Kartet viser anleggsplasseringen, fortløyningslinjer og prøvestasjoner for B-undersøkelsen. Lilla pil viser orientering av kart, rødt flagg markerer posisjon for strømmålere. Prøvestasjonene er markert med fargen som representerer stasjonens tilstand (blått kvadrat = 1, grønt kvadrat = 2, gult kvadrat = 3, rødt kvadrat = 4). Kartdatum WGS84.

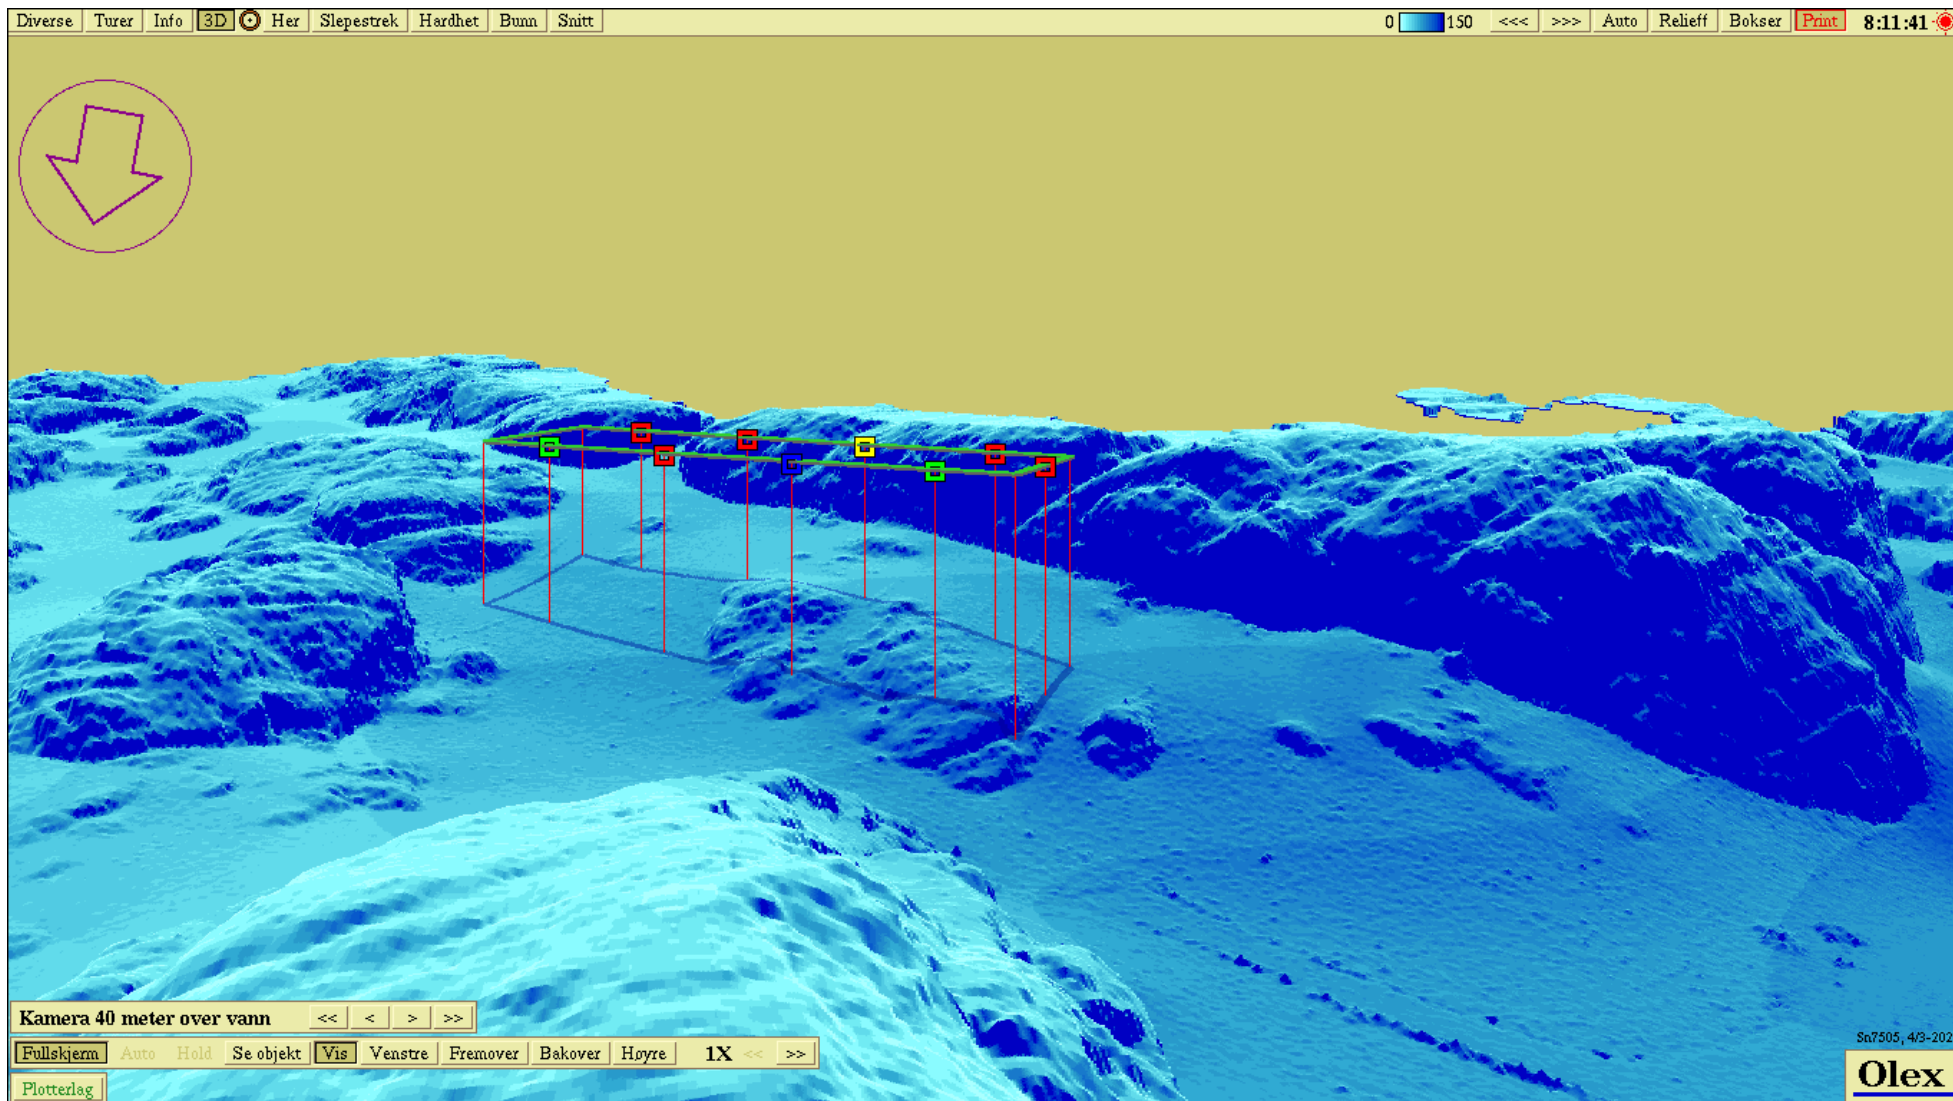
Figur 5. Tredimensjonalt perspektivisk kart med anleggsrammen og prøvestasjonene for B-undersøkelsen. Lilla pil viser synsretning, rødt flagg markerer posisjon for strømmålere. Prøvestasjonene er markert med fargen som representerer stasjonens tilstand (blått kvadrat = 1, grønt kvadrat = 2, gult kvadrat = 3, rødt kvadrat = 4). Kartdatum WGS84.

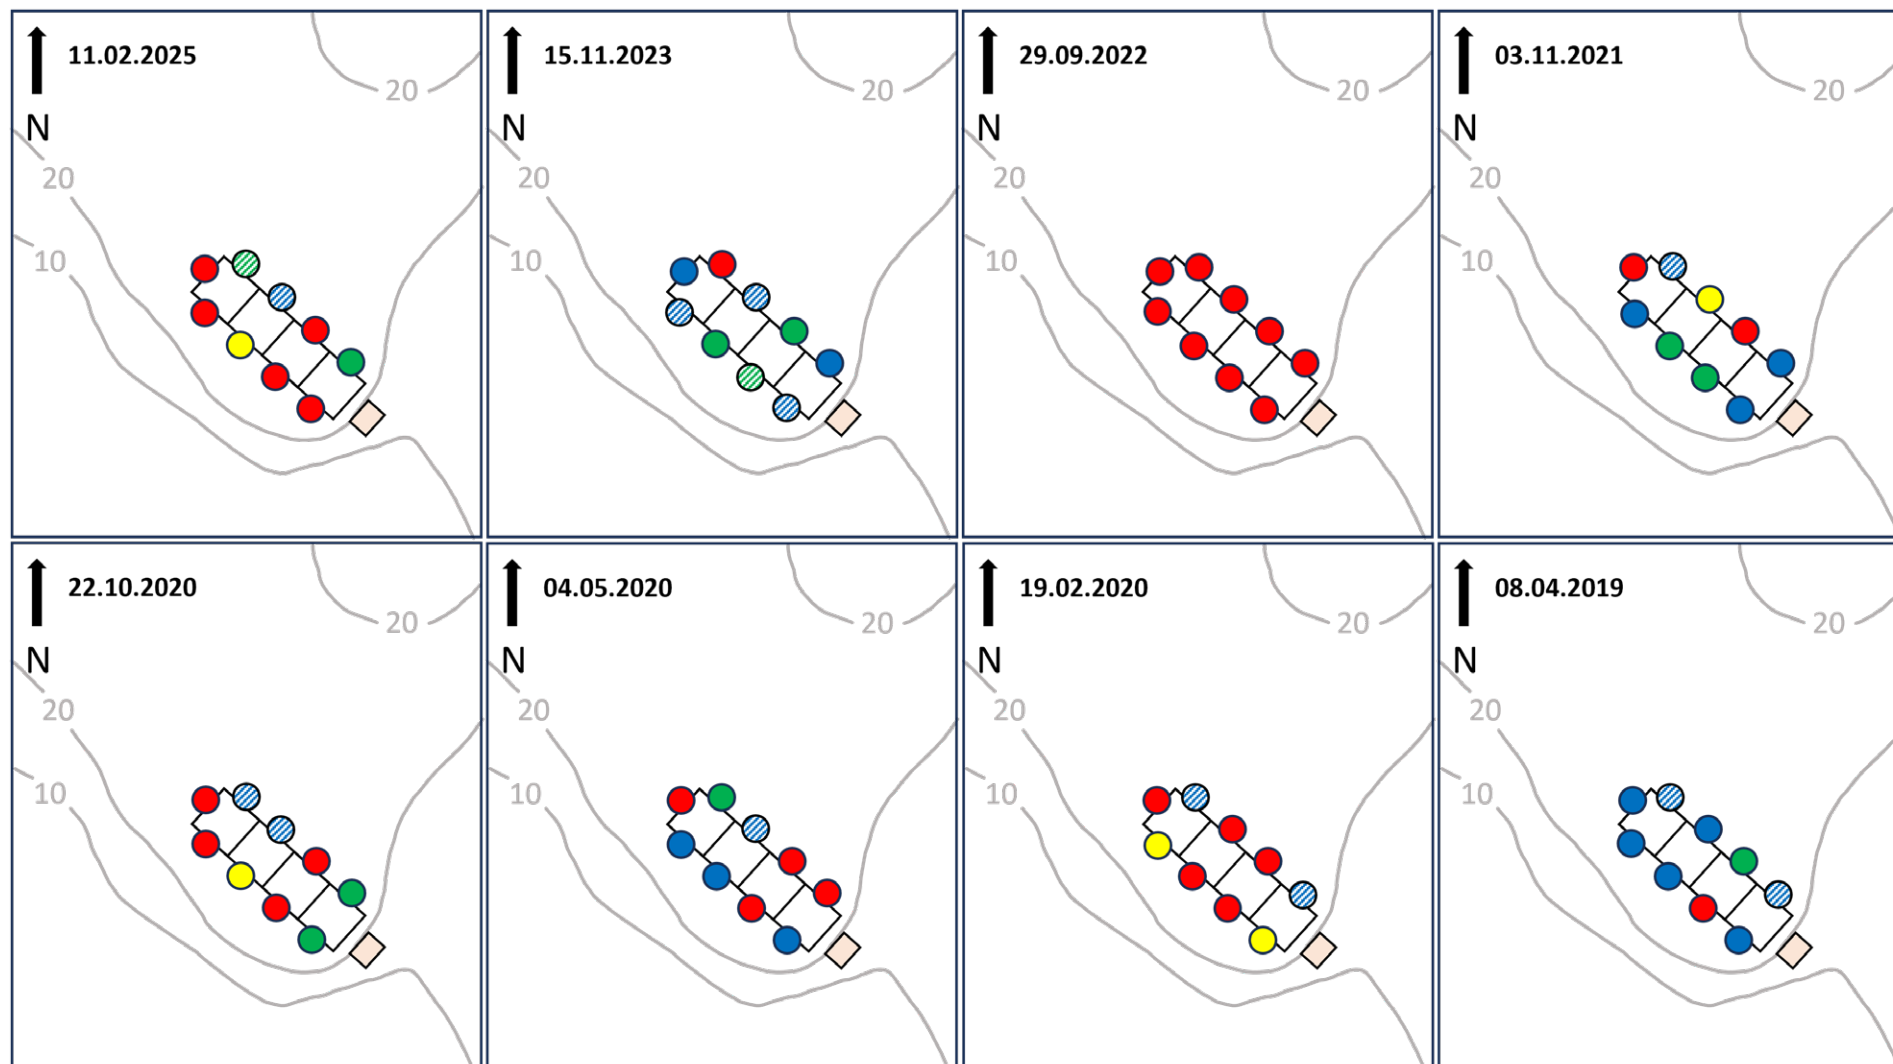
Figur 6. Oversikt over tilstanden til enkeltstasjoner ved B-undersøkelsene gjennomført fra 2019 til 2025. Data for foregående undersøkelser er hentet fra historiske rapporter (se referanseliste). Stasjoner med skravert mønster indikerer stasjoner hvor det ikke ble målt pH og redokspotensiale. Kartene er orienterte mot nord. Kilde: Fiskeridirektoratets kartverktøy.

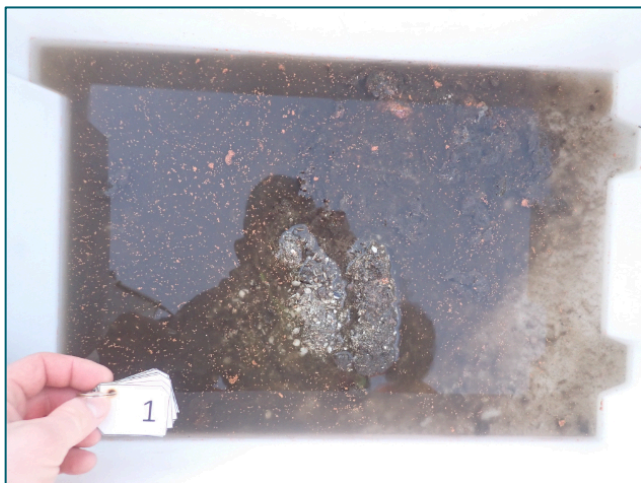
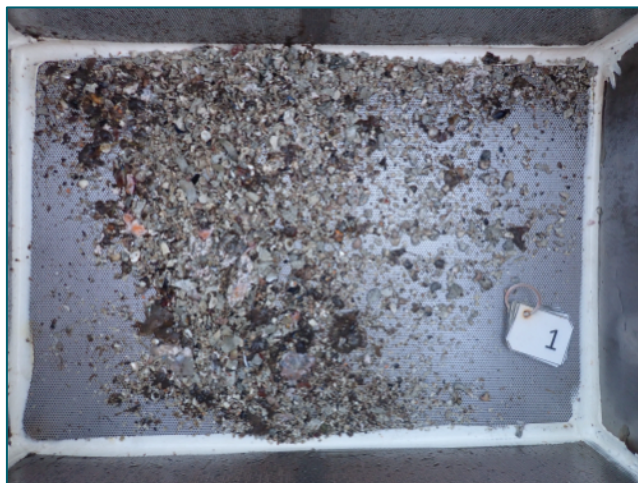
Prøvepunkt 1

Prøvepunkt	Kommentar
1	Fiskerester.
2	Skjellrester. Taubit.
3	Skjellrester, tare.
4	Tare.
5	
6	Kun organisk materiale og spor av sand.
7	Kun organisk materiale.
8	
9

Figur 7. Bilder av sedimentet hentet opp fra prøvepunkt 1. Uvasket prøve til venstre og vasket/siltet prøve til høyre.

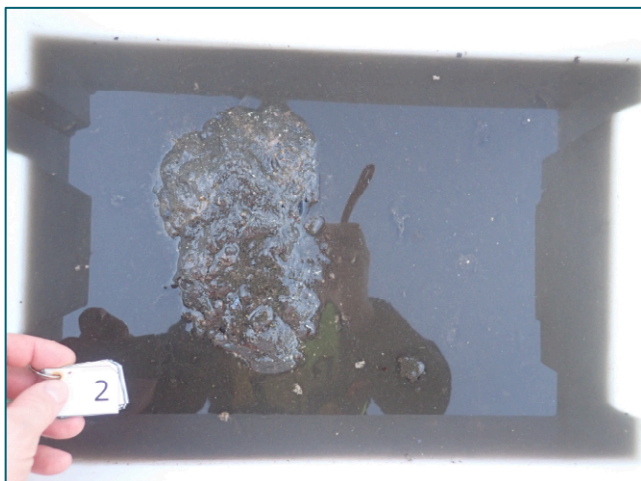
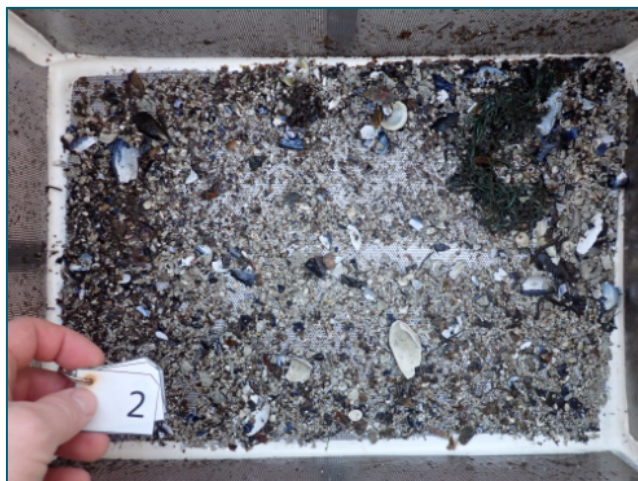
Prøvepunkt 2

Figur 8. Bilder av sedimentet hentet opp fra prøvepunkt 2. Uvasket prøve til venstre og vasket/siltet prøve til høyre.

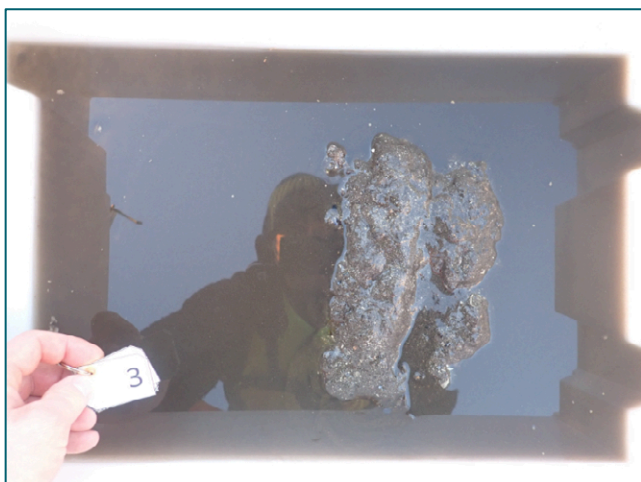
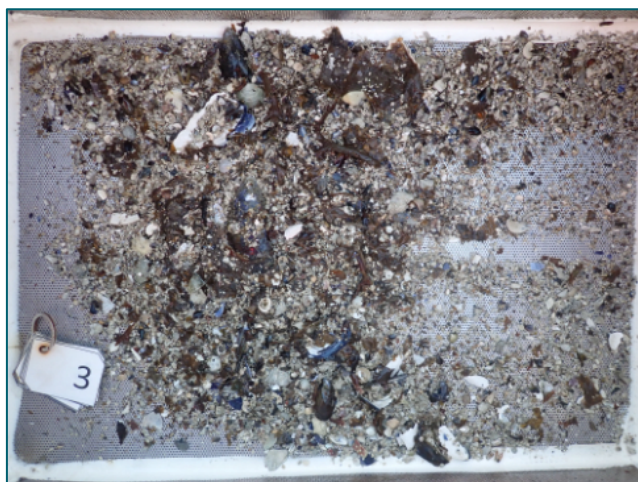
Prøvepunkt 3

Figur 9. Bilder av sedimentet hentet opp fra prøvepunkt 3. Uvasket prøve til venstre og vasket/siltet prøve til høyre.

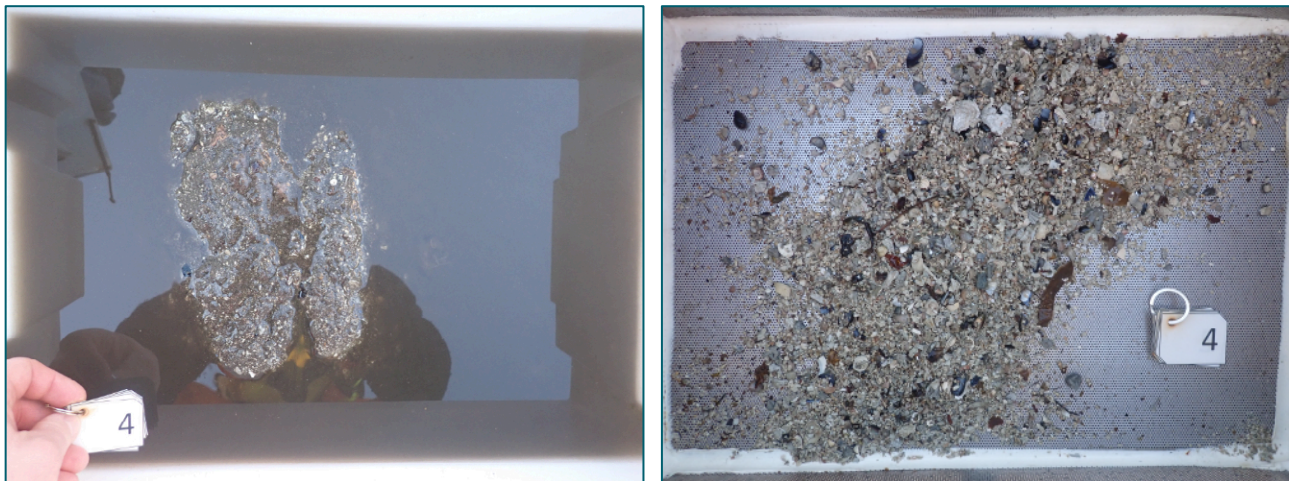
Prøvepunkt 4

Figur 10. Bilder av sedimentet hentet opp fra prøvepunkt 4. Uvasket prøve til venstre og vasket/silt prøve til høyre.

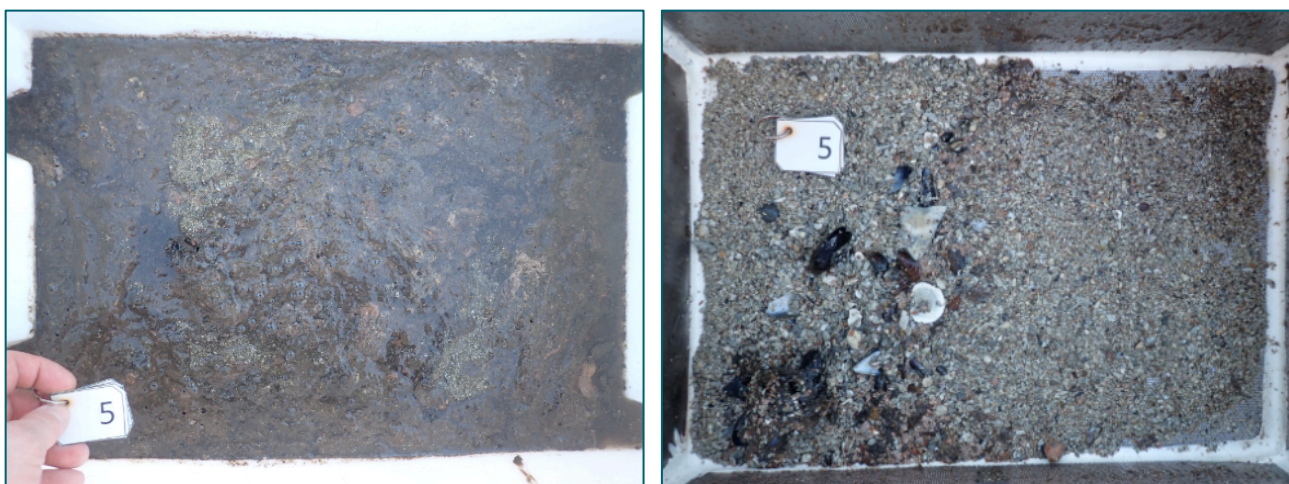
Prøvepunkt 5

Figur 11. Bilder av sedimentet hentet opp fra prøvepunkt 5. Uvasket prøve til venstre og vasket/silt prøve til høyre.

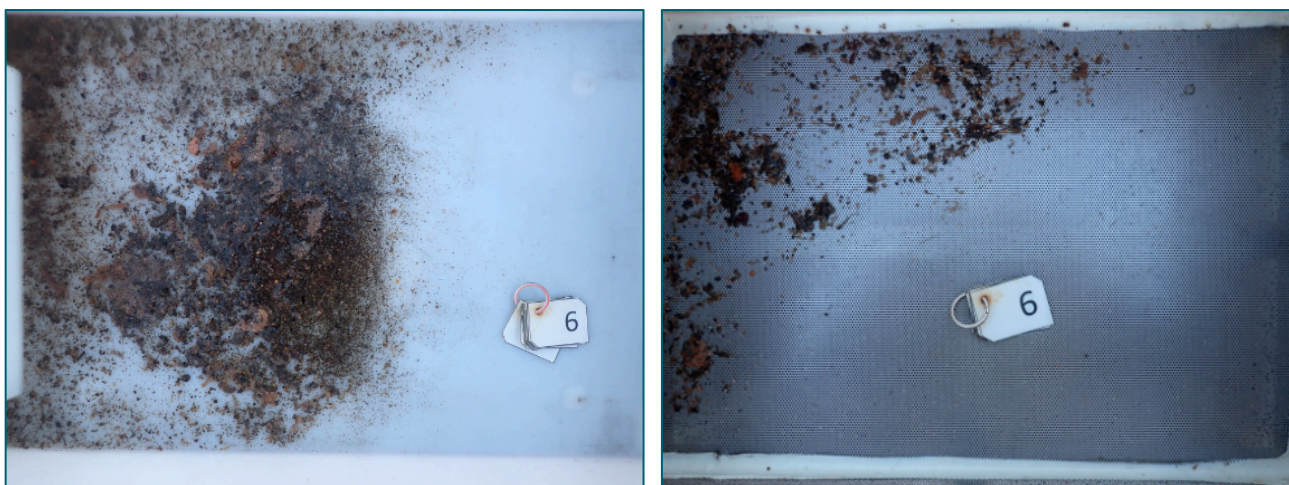
Prøvepunkt 6

Figur 12. Bilder av sedimentet hentet opp fra prøvepunkt 6. Uvasket prøve til venstre og vasket/silt prøve til høyre.

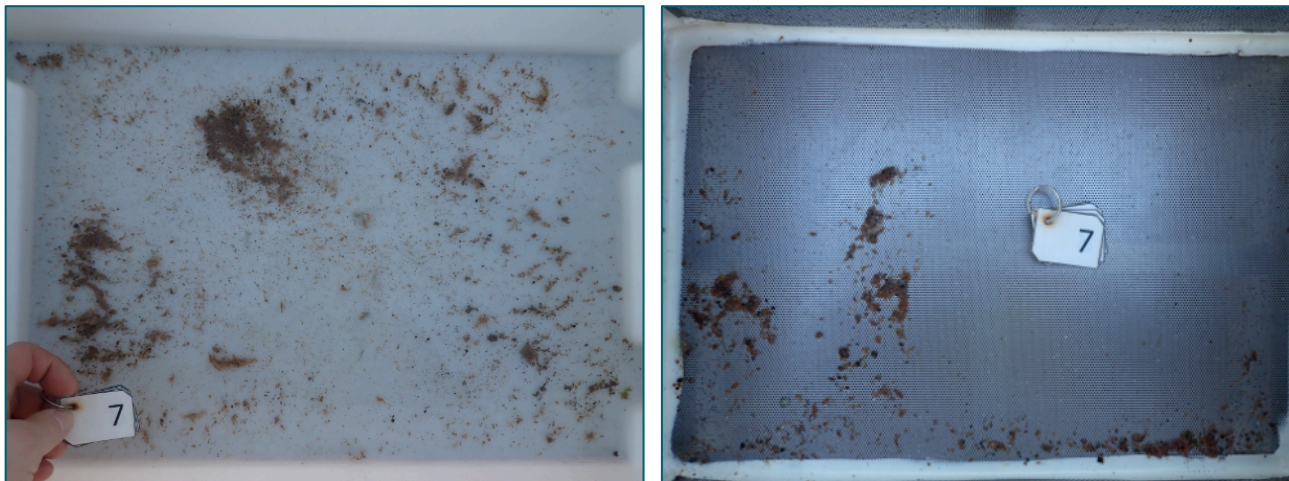
Prøvepunkt 7

Figur 13. Bilder av sedimentet hentet opp fra prøvepunkt 7. Uvasket prøve til venstre og vasket/silt prøve til høyre.

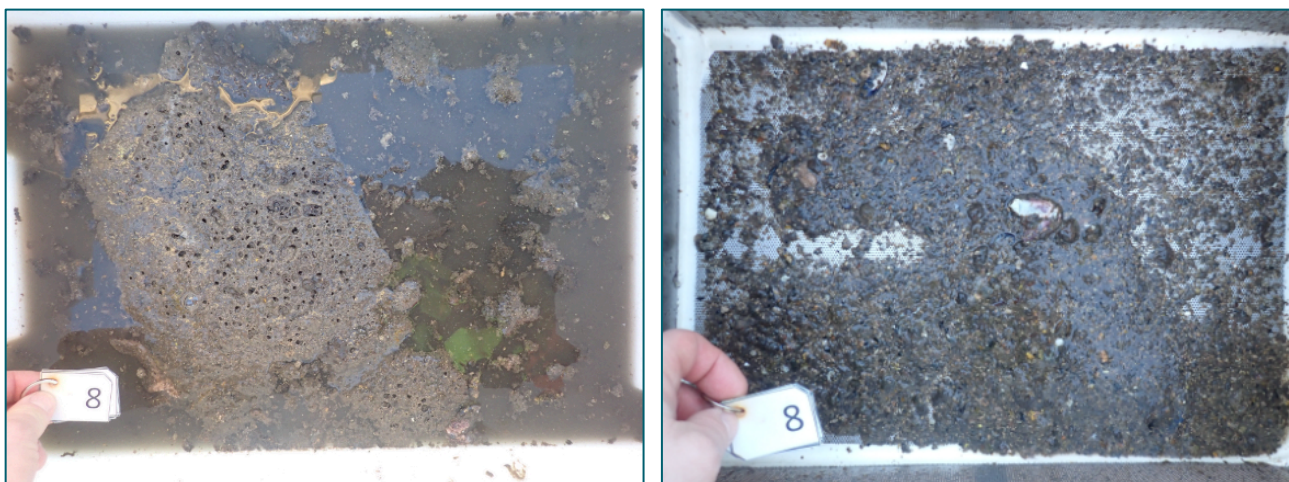
Prøvepunkt 8

Figur 14. Bilder av sedimentet hentet opp fra prøvepunkt 8. Uvasket prøve til venstre og vasket/silt prøve til høyre.

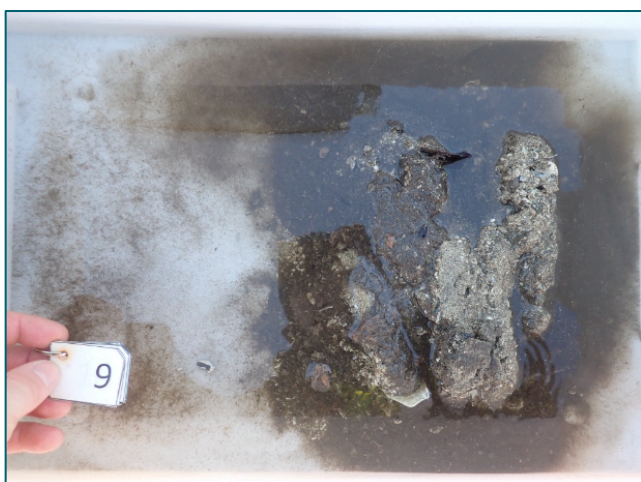
Prøvepunkt 9

Figur 15. Bilder av sedimentet hentet opp fra prøvepunkt 9. Uvasket prøve til venstre. Bilde av vasket prøve mangler.
