B-undersøkelse for lokalitet JAKOBSTEINSVIKA (14245)

Lokalitetstilstand 1

Rapport ID 15161

Sedimentbilder fra B-undersøkelsen ved Jakobsteinsvika i februar 2025.

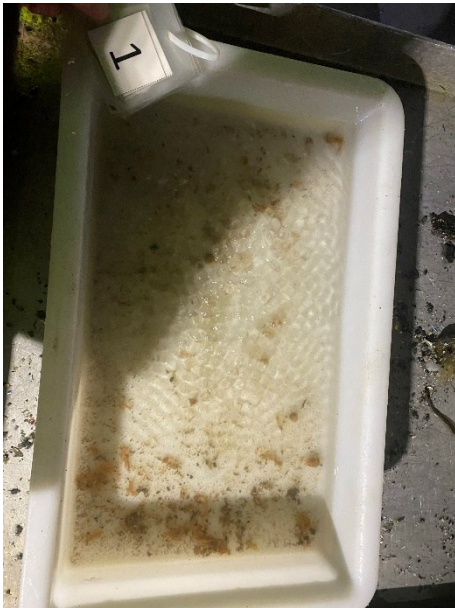
Figur 1: *Bilde som viser grabbinhold fra stasjon 1. Det ble registrert fjellbunn på stasjonen. Det ble også registrert fekalier.. Foto: Aqua Kompetanse AS.*

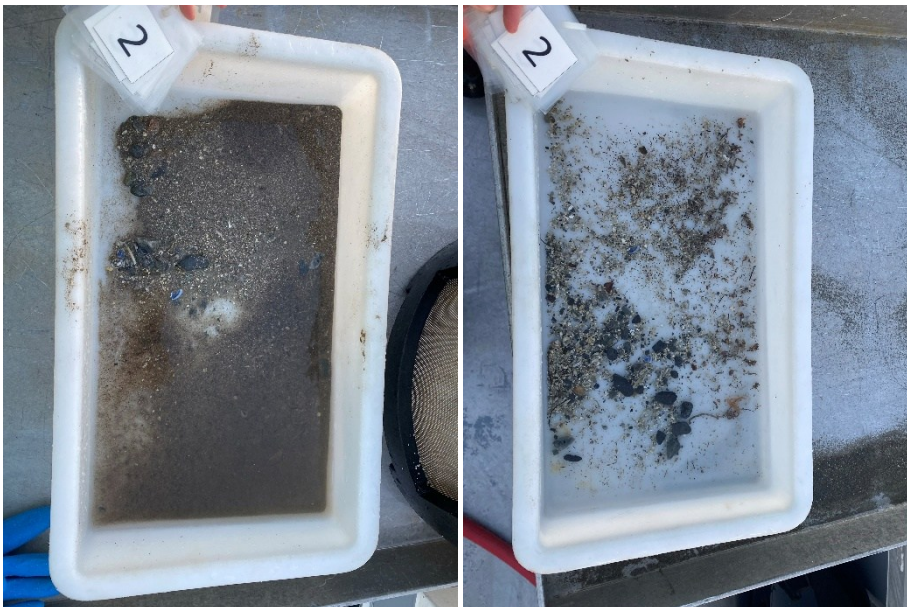
Figur 2: *Bilder som viser sedimentet fra stasjon 2 før og etter siling. Sedimentet besto av sand, og noe grus og skjellsand. Det ble registrert fekalier ved stasjonen. Foto: Aqua Kompetanse AS.*

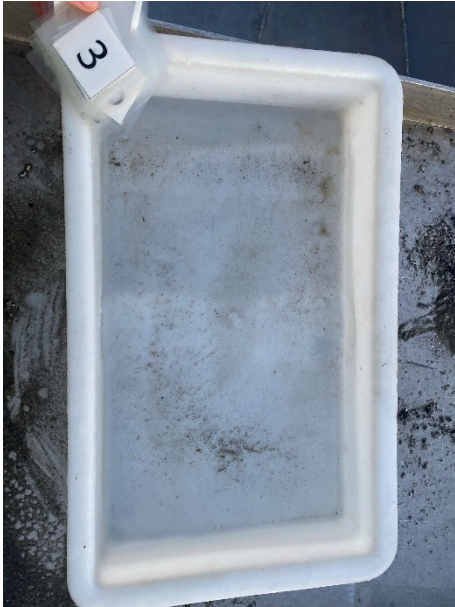
Figur 3: Bilde som viser grabbinhold fra stasjon 3. Det ble registrert fjellbunn på stasjonen. Foto: Aqua Kompetanse AS.

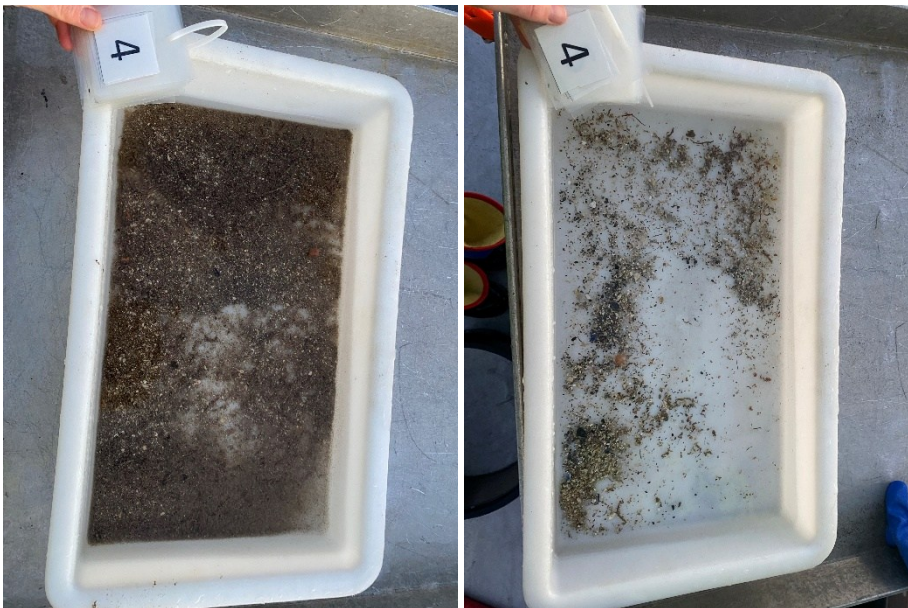
Figur 4: Bilder som viser sedimentet fra stasjon 4 før og etter siling. Sedimentet besto av sand, skjellsand, og noe silt. Det ble registrert rester av fôr og fekalier ved stasjonen. Foto: Aqua Kompetanse AS.

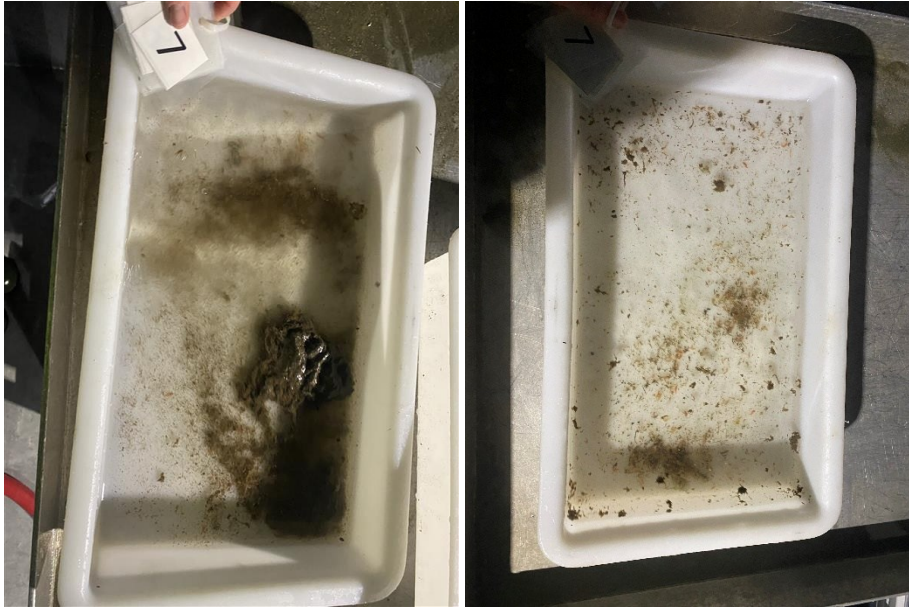
Figur 7: Bilder som viser sedimentet fra stasjon 7 før og etter siling. Sedimentet besto av silt på fjellbunn. Det ble registrert fekalier ved stasjonen. Foto: Aqua Kompetanse AS.

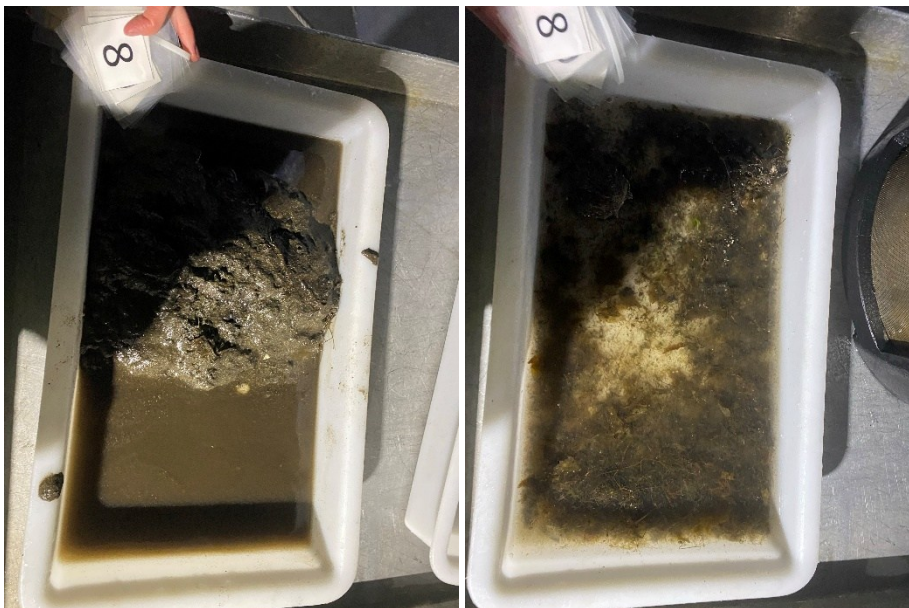
Figur 8: Bilder som viser sedimentet fra stasjon 8 før og etter siling. Sedimentet besto av silt og sand. Foto: Aqua Kompetanse AS.

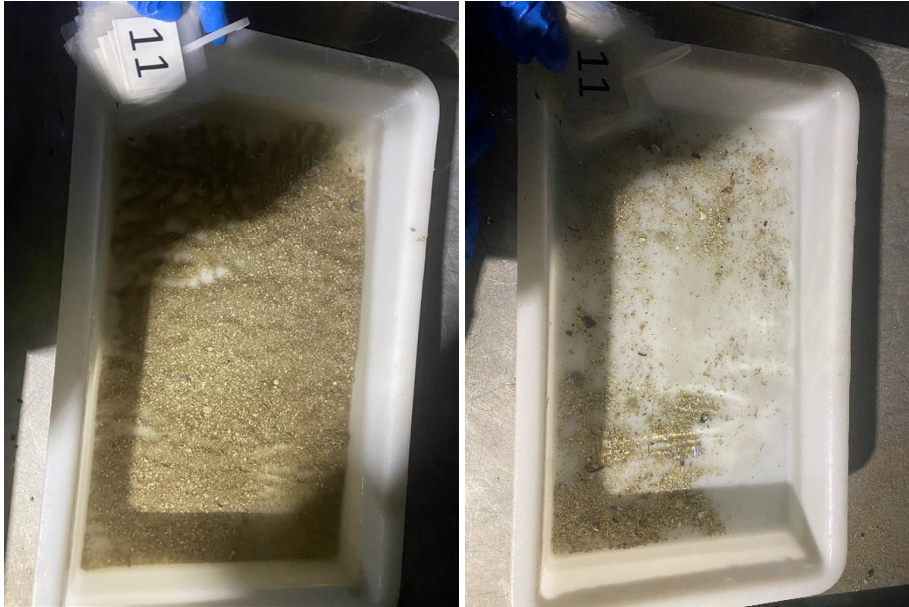
Figur 11: Bilder som viser sedimentet fra stasjon 11 før og etter siling. Sedimentet besto av skjellsand og noe sand. Det ble registrert fekalier ved stasjonen. Foto: Aqua Kompetanse AS.

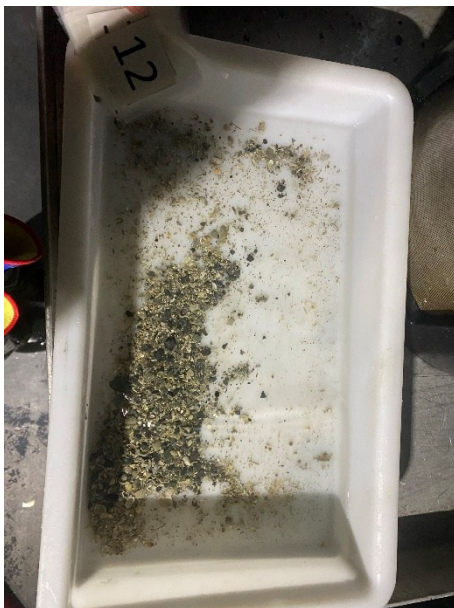
Figur 12: Bilde som viser sedimentet fra stasjon 12. Sedimentet besto av skjellsand og noe grus og sand. Det ble registrert fekalier i ved stasjonen. Foto: Aqua Kompetanse AS.

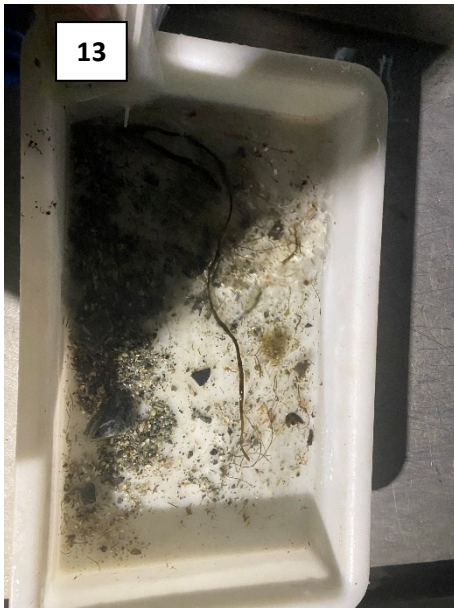
Figur 13: *Bilde som viser sedimentet fra stasjon 13. Sedimentet besto av strø av grus på fjellbunn. Foto: Aqua Kompetanse AS.*

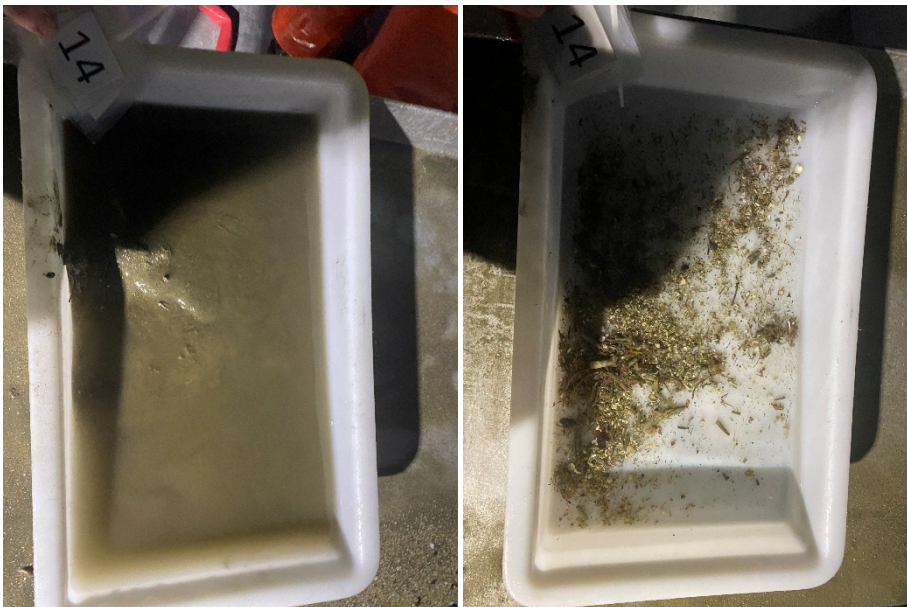
Figur 14: *Bilder som viser sedimentet fra stasjon 14 før og etter siling. Sedimentet besto av silt, og noe sand og skjellsand. Foto: Aqua Kompetanse AS.*

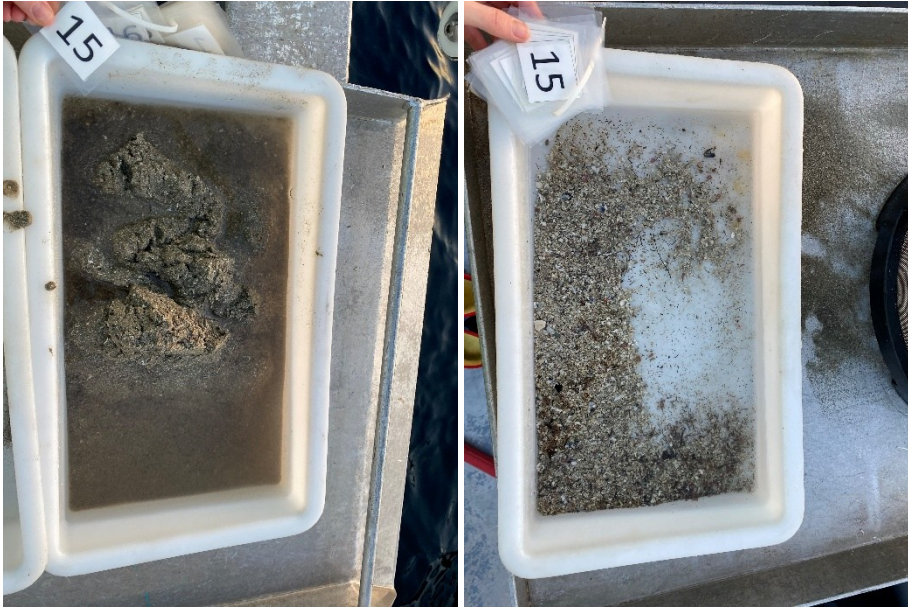
Figur 15: Bilder som viser sedimentet fra stasjon 15 før og etter siling. Sedimentet besto av silt, og noe sand og skjellsand. Foto: Aqua Kompetanse AS.

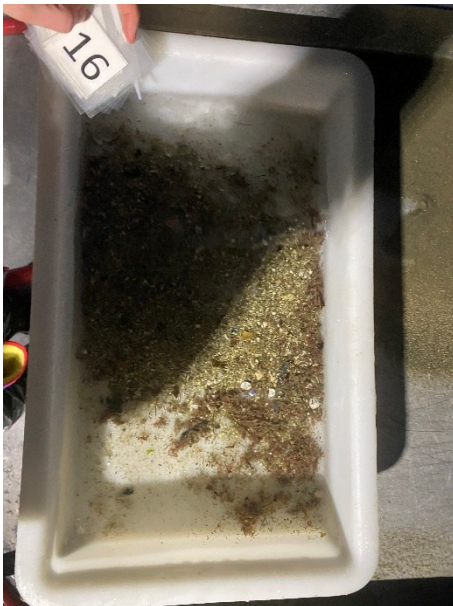
Figur 16: Bilde som viser sedimentet fra stasjon 16. Sedimentet besto av silt og skjellsand. Foto: Aqua Kompetanse AS.

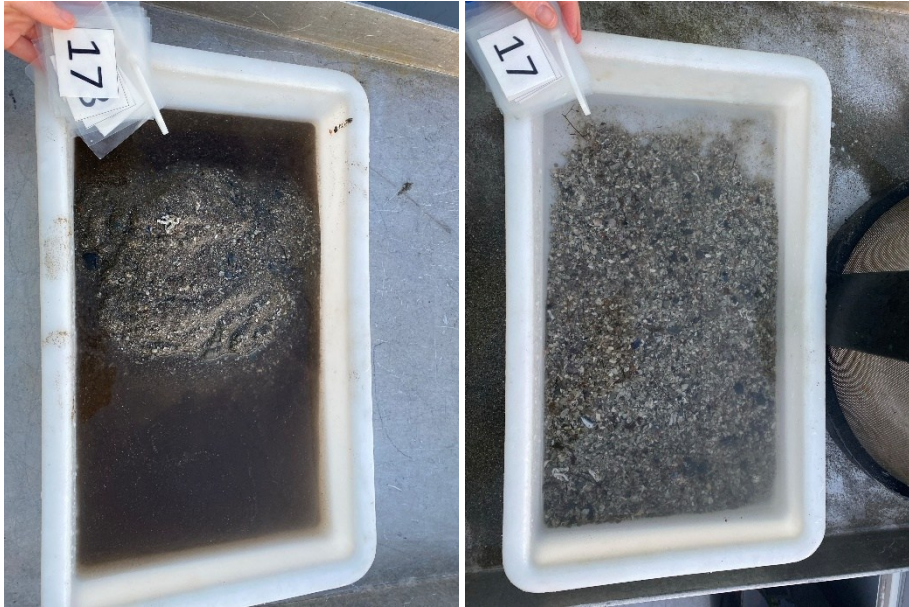
Figur 17: Bilder som viser sedimentet fra stasjon 17 før og etter siling. Sedimentet besto av silt, skjellsand og noe sand. Foto: Aqua Kompetanse AS.

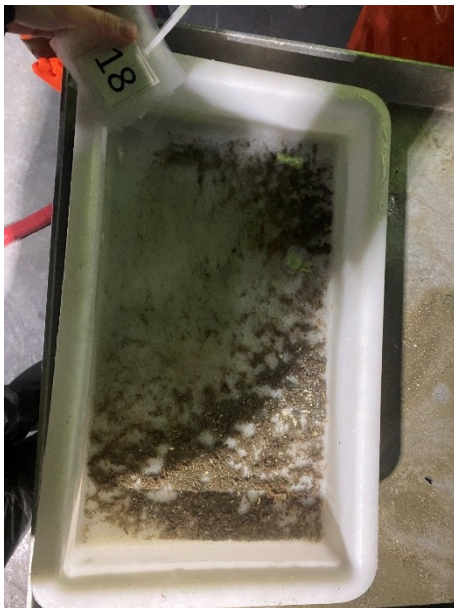
Figur 18: Bilde som viser sedimentet fra stasjon 18. Sedimentet besto av silt. Det ble også registrert fjellbunn på stasjonen. Fekalier ble registrert ved stasjonen. Foto: Aqua Kompetanse AS.

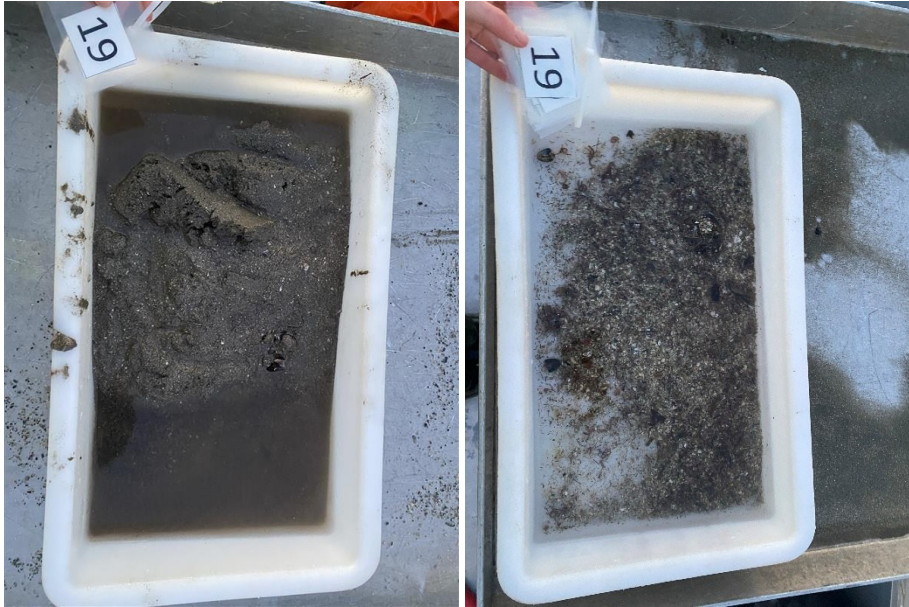
Figur 19: Bilder som viser sedimentet fra stasjon 19 før og etter siling. Sedimentet besto av silt og skjellsand. Foto: Aqua Kompetanse AS.
