B-undersøkelse for lokalitet GURIØYNA (32317)

Lokalitetstilstand 1

Rapport ID 15167

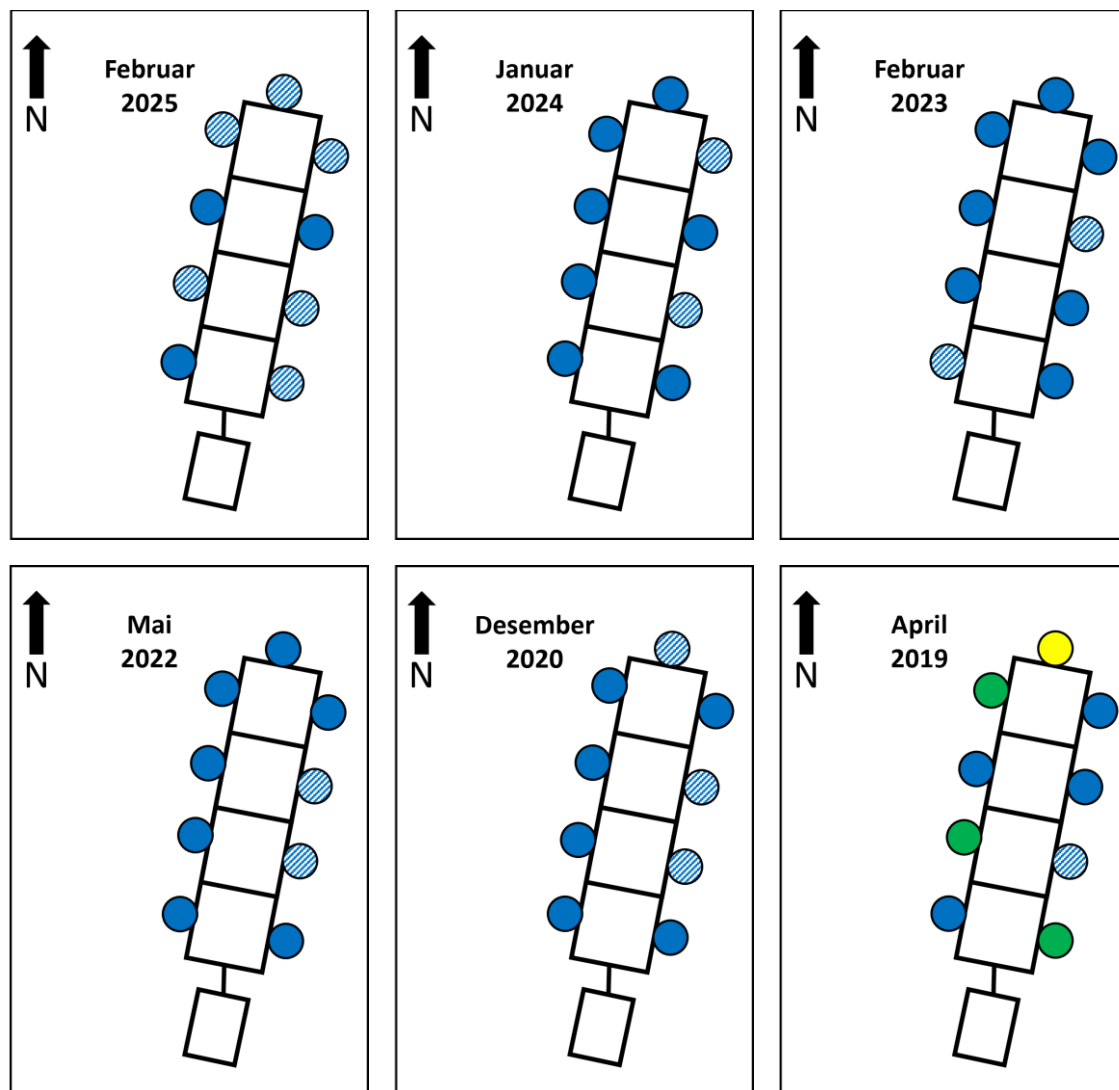
Figur 6. Oversikt over tilstanden til enkeltstasjoner ved B-undersøkelsene gjennomført fra 2019 til 2025. Data for foregående undersøkelser er hentet fra historiske rapporter (se referanseliste). Stasjoner med skravert mønster indikerer stasjoner hvor det ikke ble målt pH og redokspotensiale. Kartene er orienterte mot nord. Kilde: Fiskeridirektoratets kartverktøy.

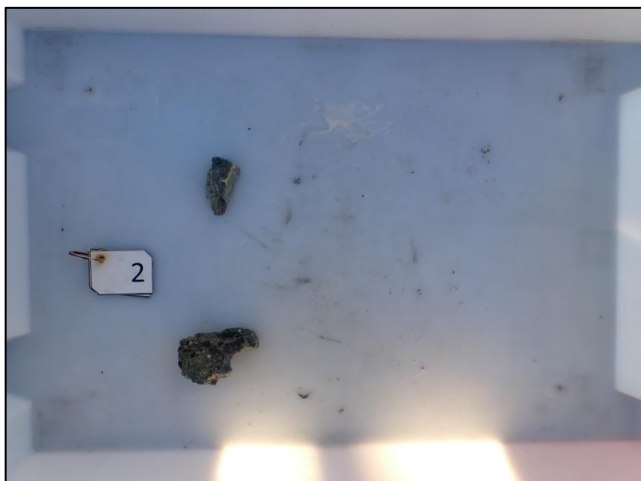
Prøvepunkt 2

Figur 8. Bilder av sedimentet hentet opp fra prøvepunkt 2. Prøven ble ikke vasket.

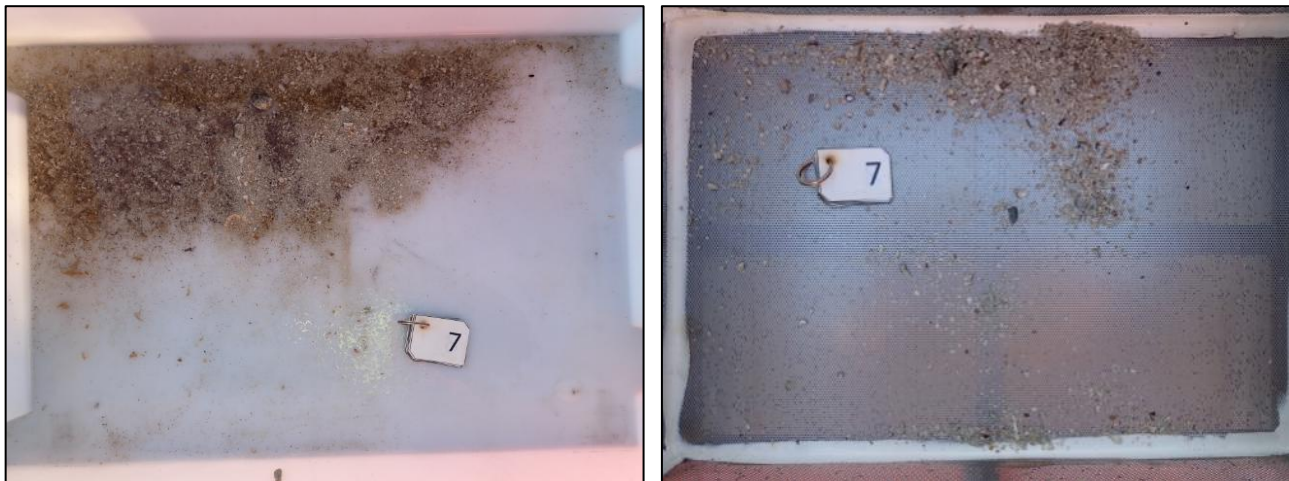
Prøvepunkt 7

Figur 13. Bilder av sedimentet hentet opp fra prøvepunkt 7. Uvasket prøve til venstre og vasket/silt prøve til høyre.

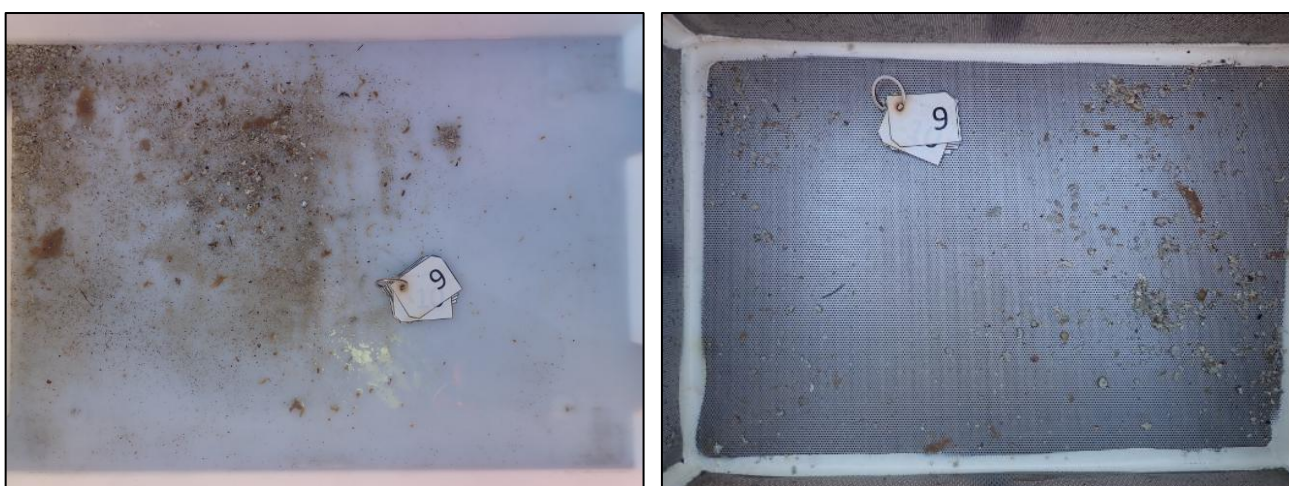
Prøvepunkt 9

Figur 15. Bilder av sedimentet hentet opp fra prøvepunkt 9. Uvasket prøve til venstre og vasket/silt prøve til høyre.
