B-undersøkelse for lokalitet HAMNEFJORD (13996)

Lokalitetstilstand 1

Rapport ID 15179

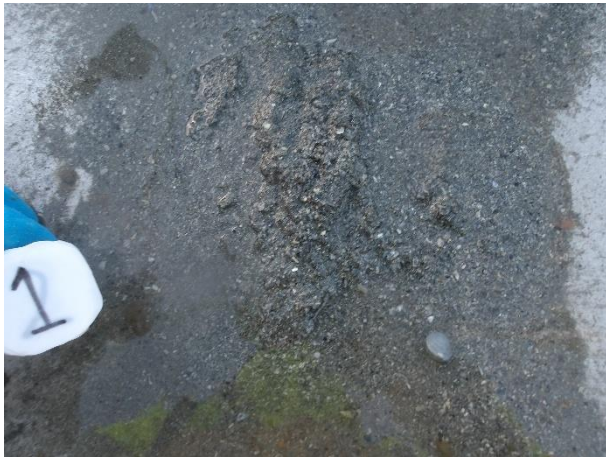
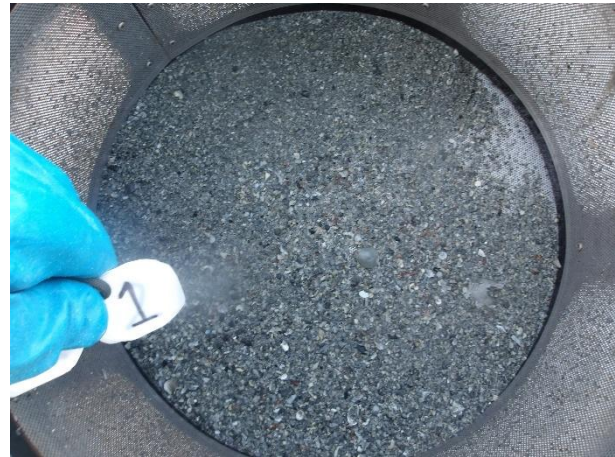
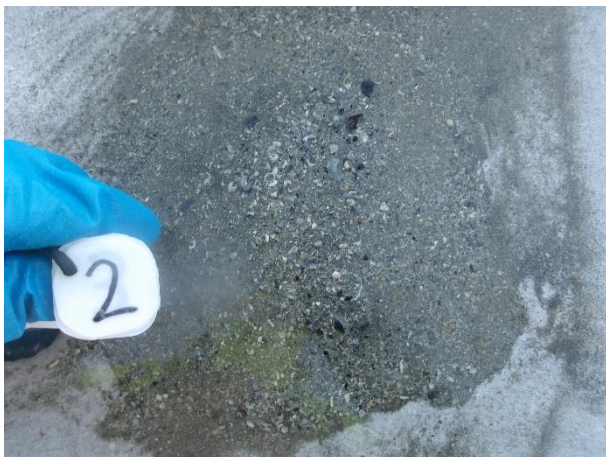
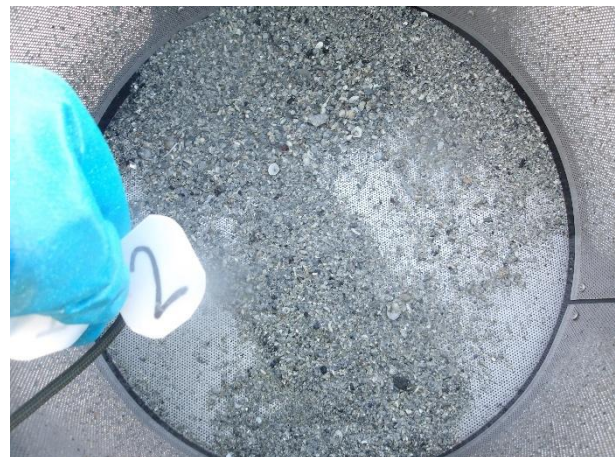
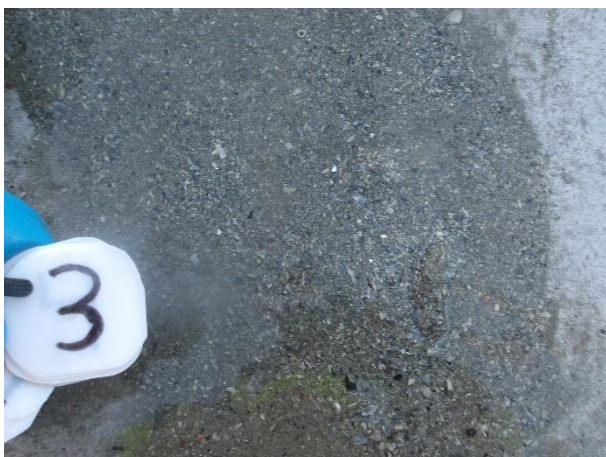
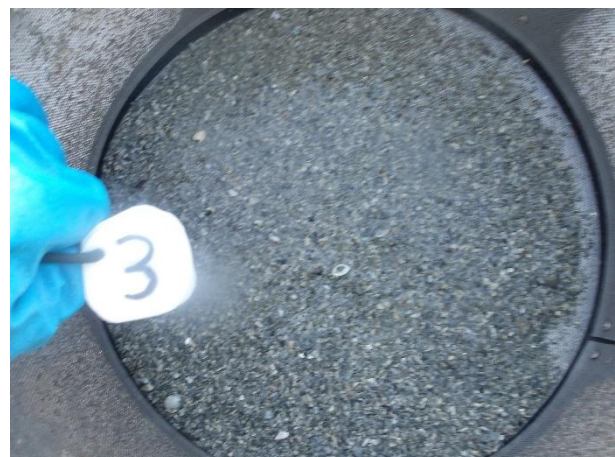
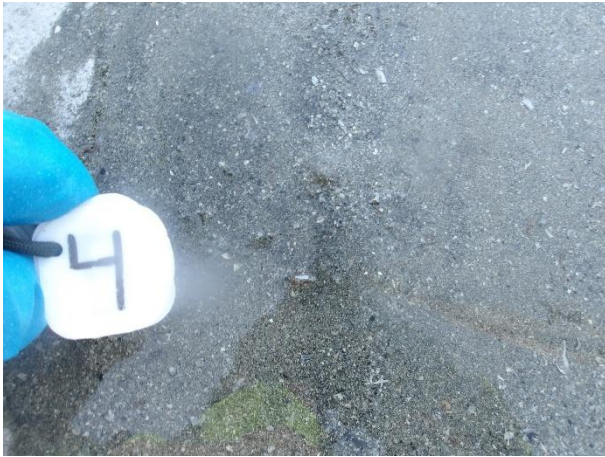
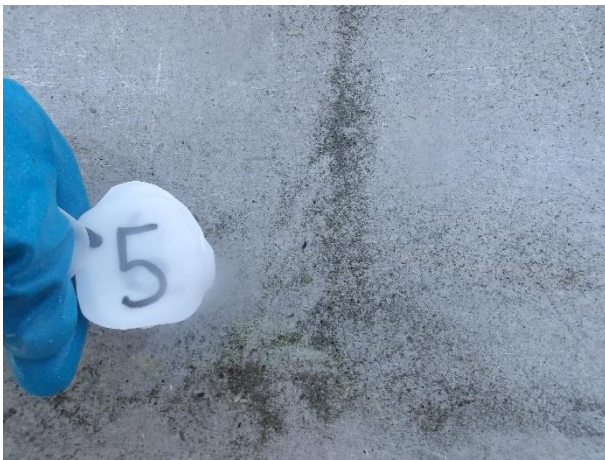
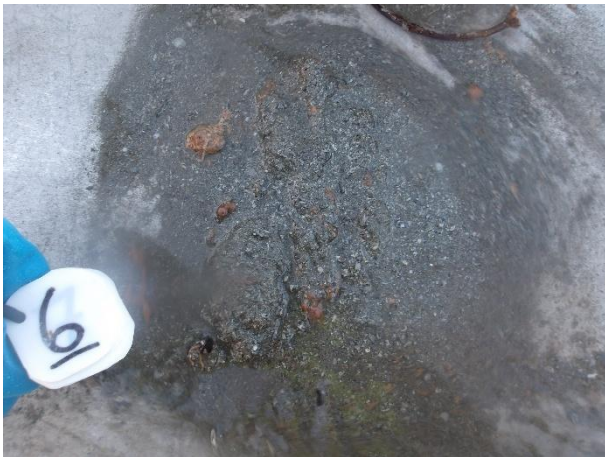
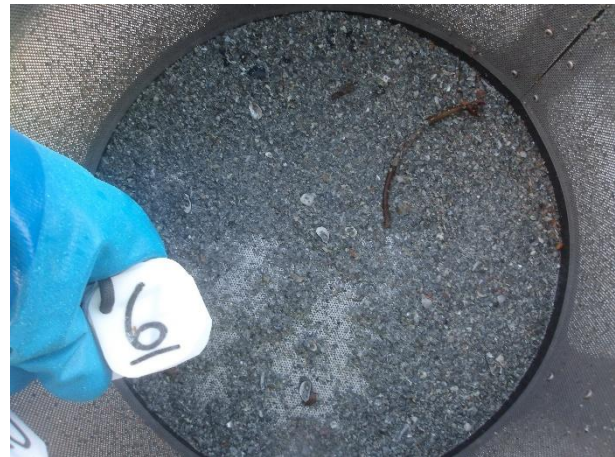
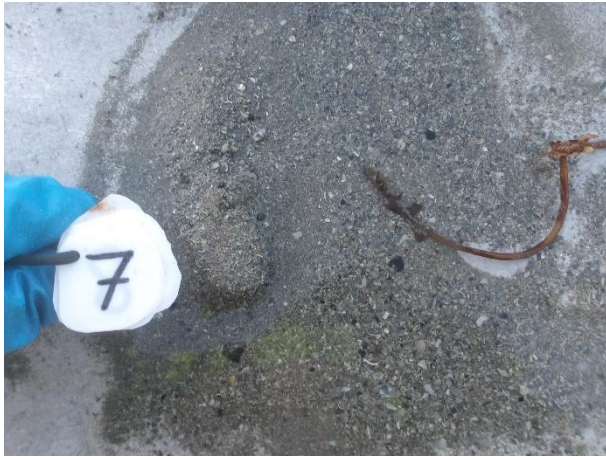
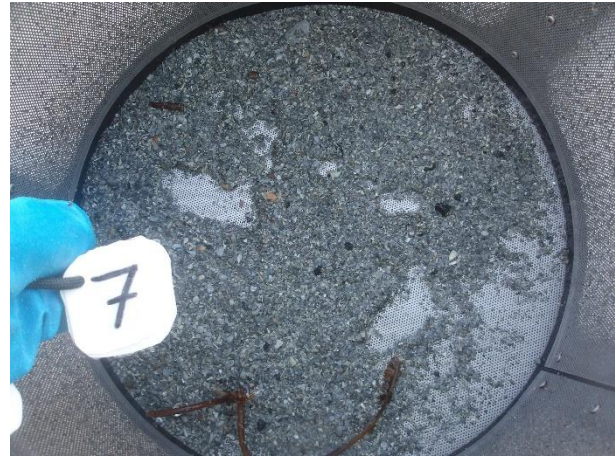
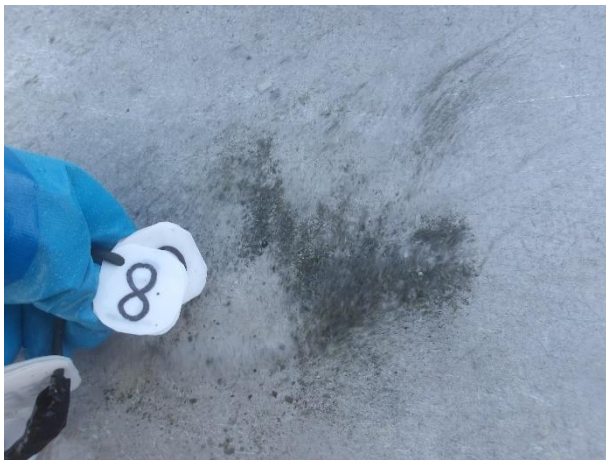
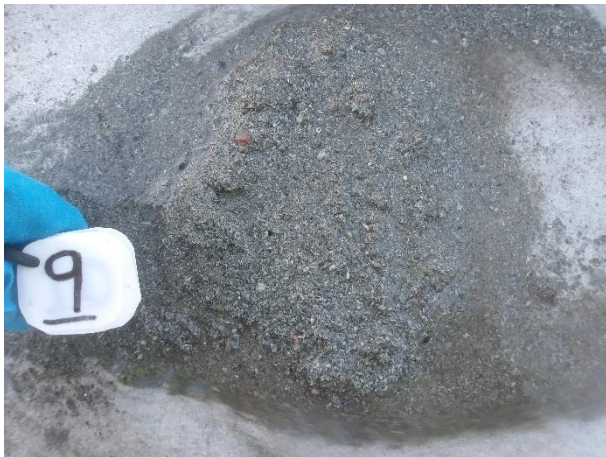
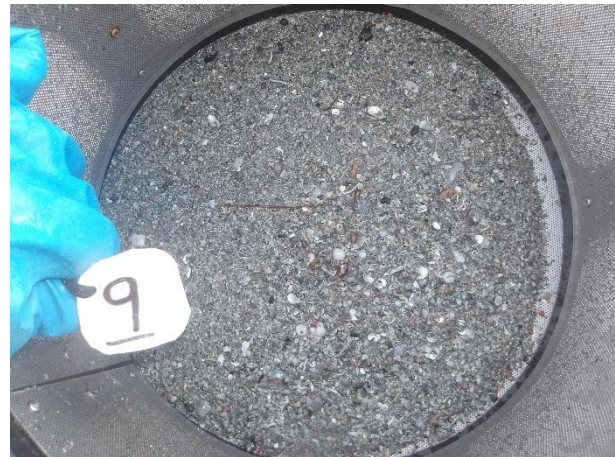
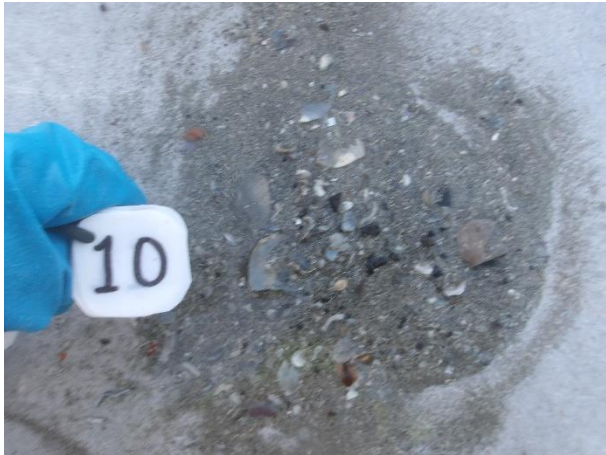
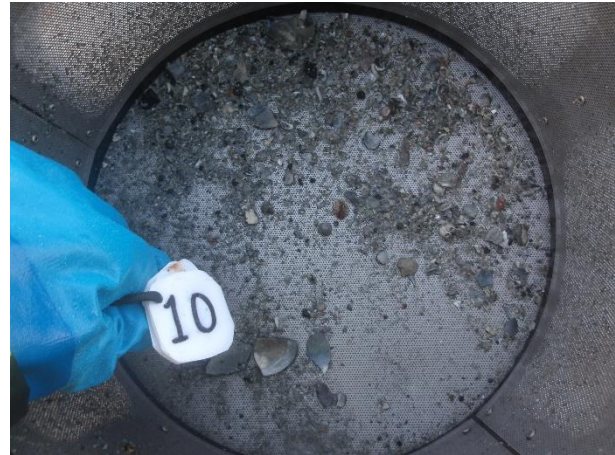
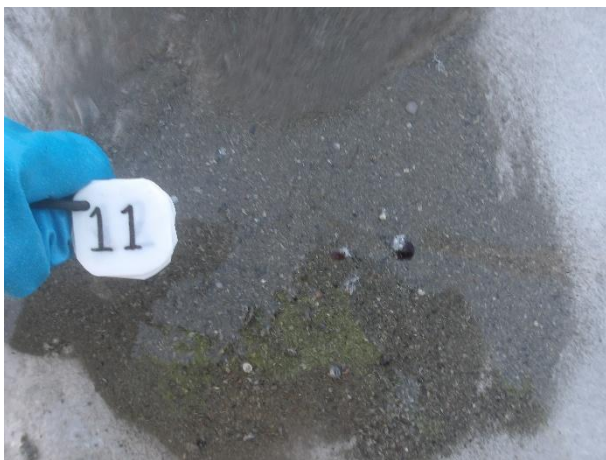
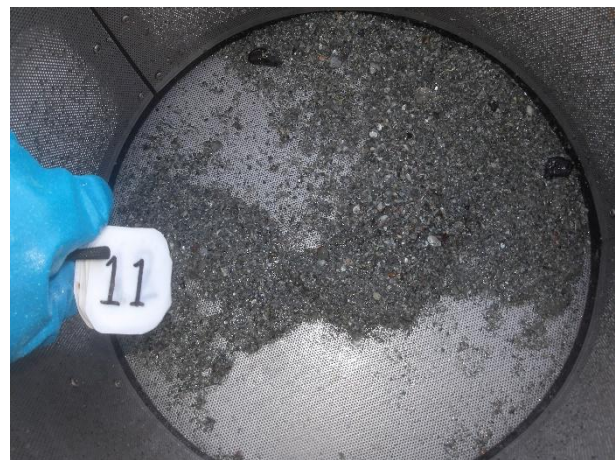
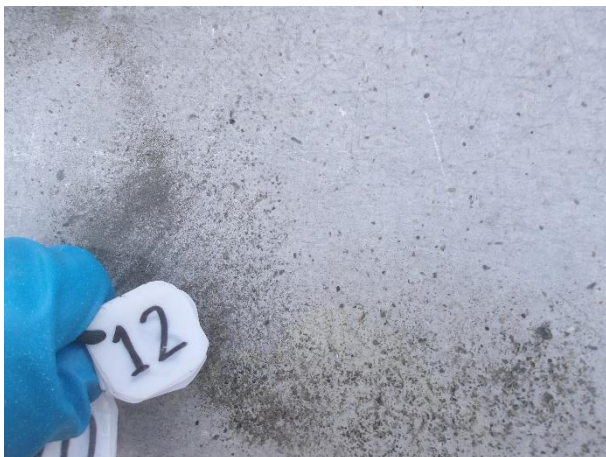
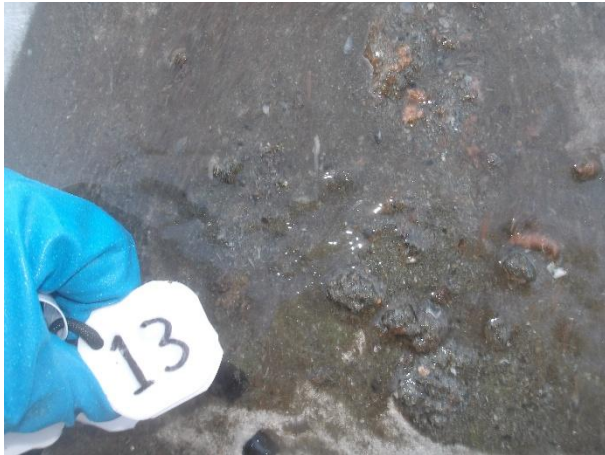
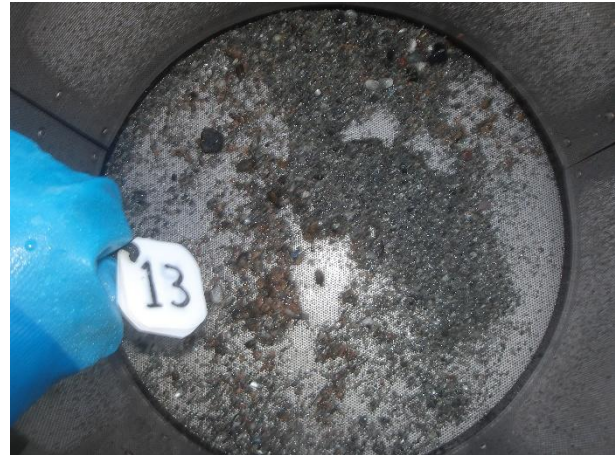
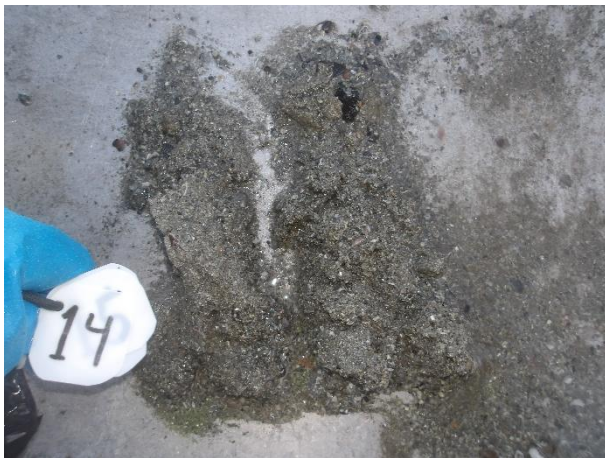
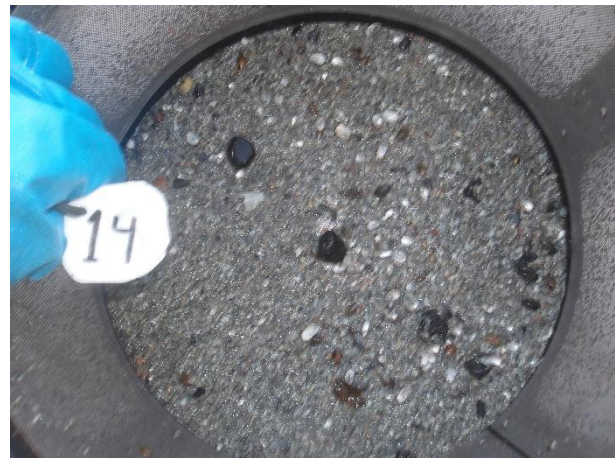
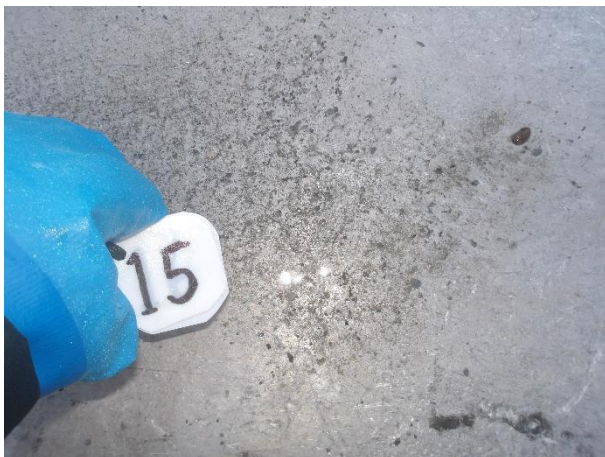
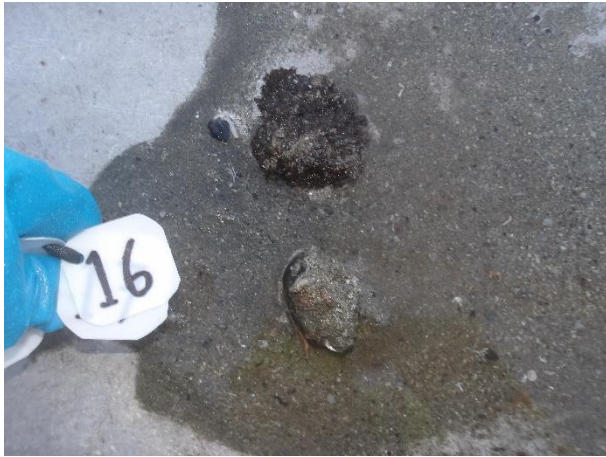
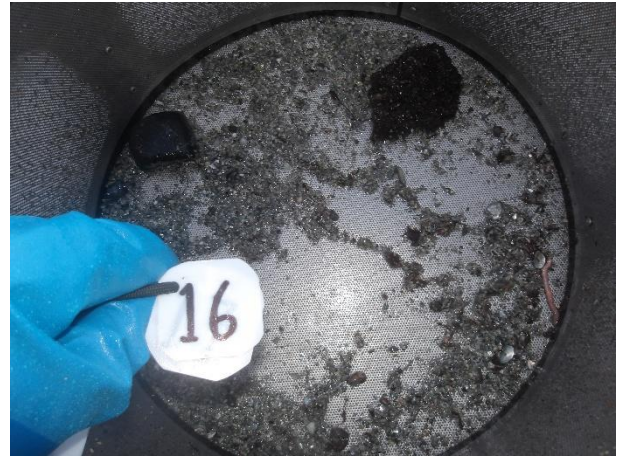
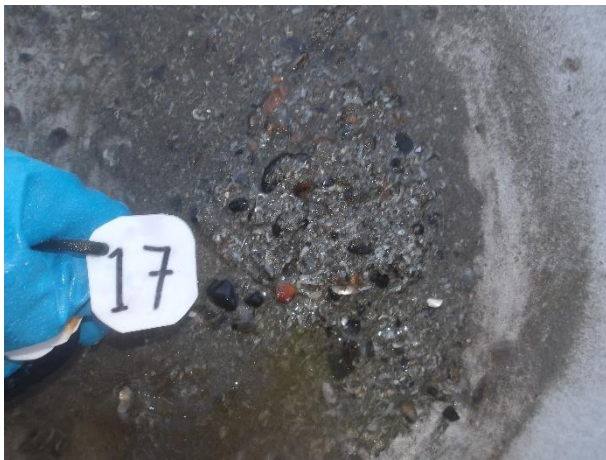
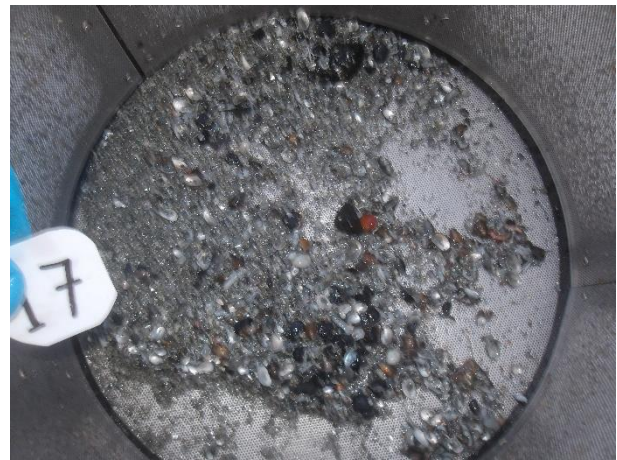
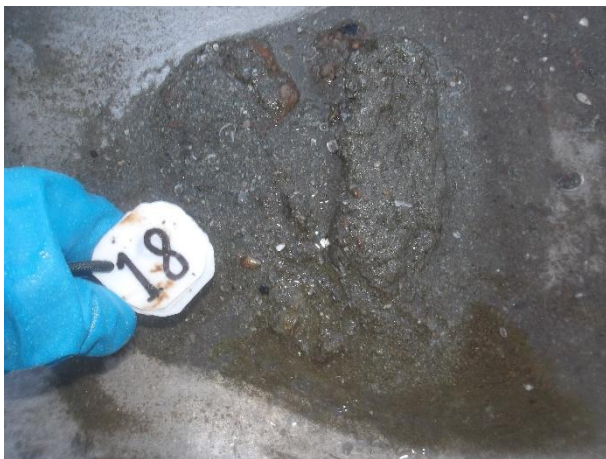
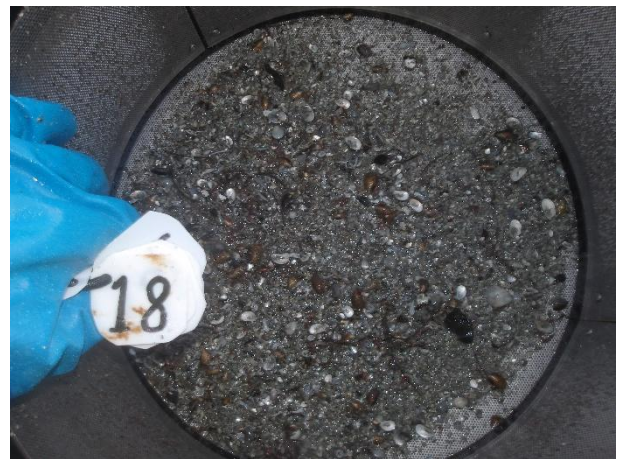
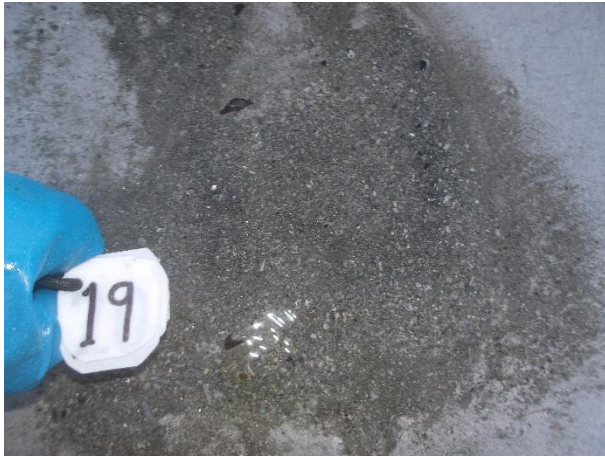
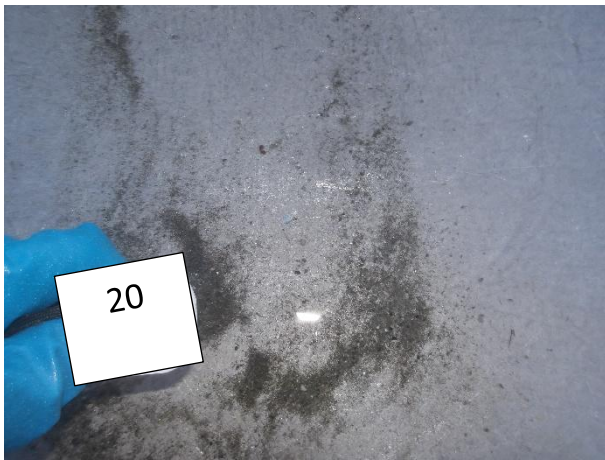
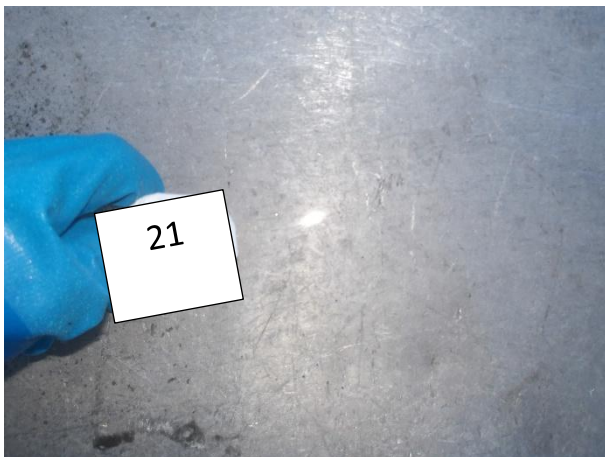
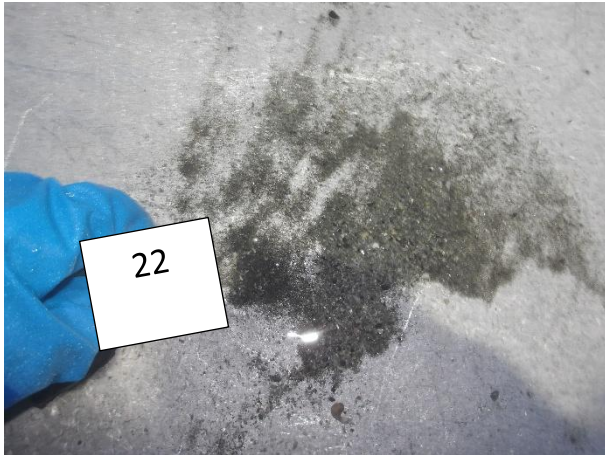
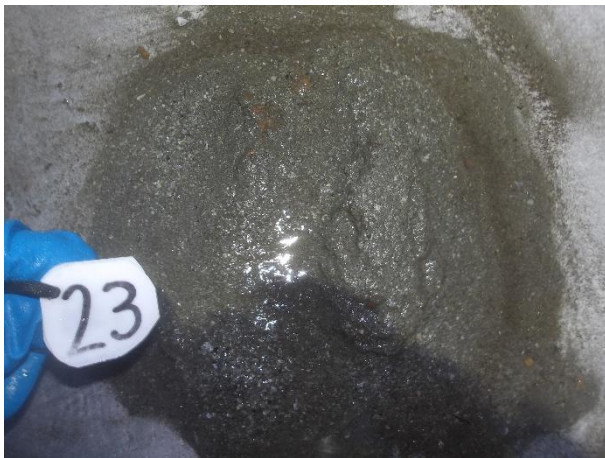
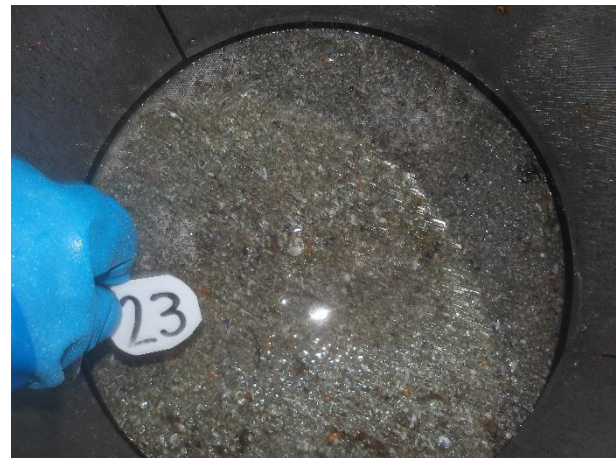
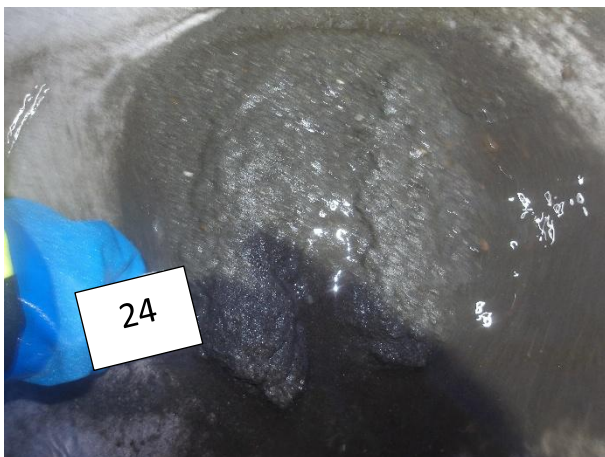
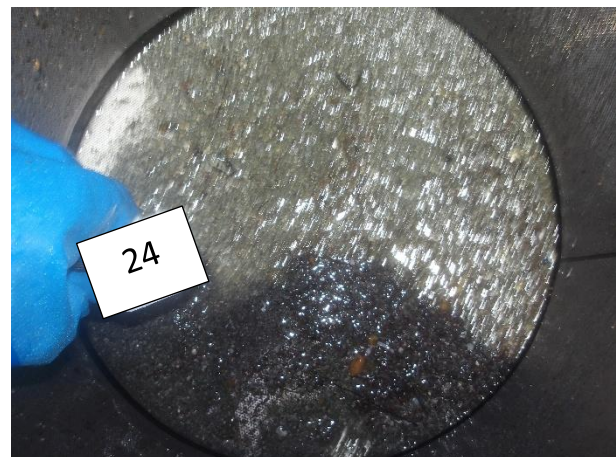
Vedlegg – Bilder fra prøvestasjoner

Bilder nedenfor viser sediment (venstre) og ferdig vasket prøve (høyre) ved stasjonene.
