B-undersøkelse
Lokalitet VENGSØY (35838)

Lokalitetstilstand 1

Rapport ID 15192

Kart til B-undersøkelse ved Vengsøy (35838), 2025

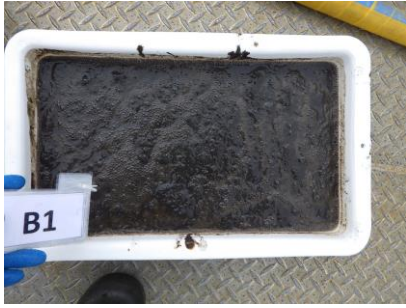
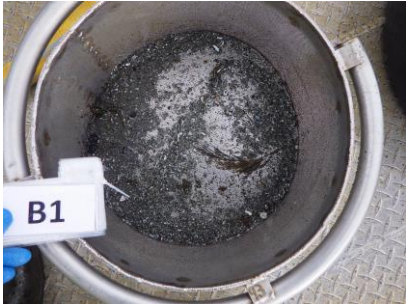
<i>St</i>	<i>Bilde før sikting</i>	<i>Bilde etter sikting</i>
<i>St 1</i>

Prøvepunkt	Kommentar
1	Tynt slamlag
2	
3	
4	Kun skrap av fjell
5	
6	
7	Kun vann
8	
9

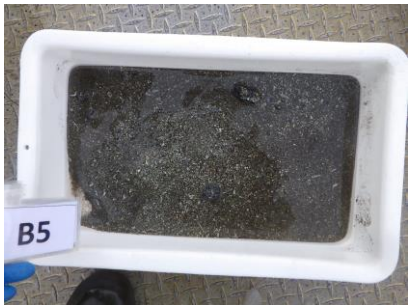
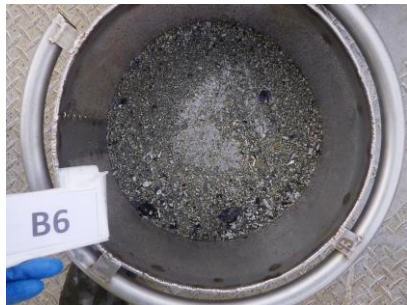
<p>St 6 <i>*feilmerket</i></p>

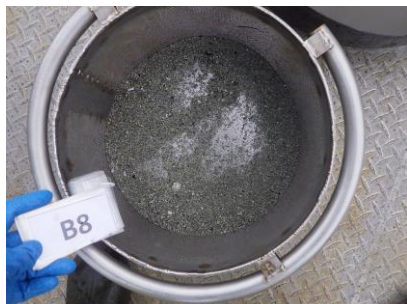
<p>St 7</p>	<p><i>Hardbunn – intet bilde.</i></p>	<p><i>Hardbunn – intet bilde.</i></p>
<p>St 8</p>
