# **B-undersøkelse for lokalitet STORELVA I BERG (11426)**

**Lokalitetstilstand 1**

Rapport ID 15207

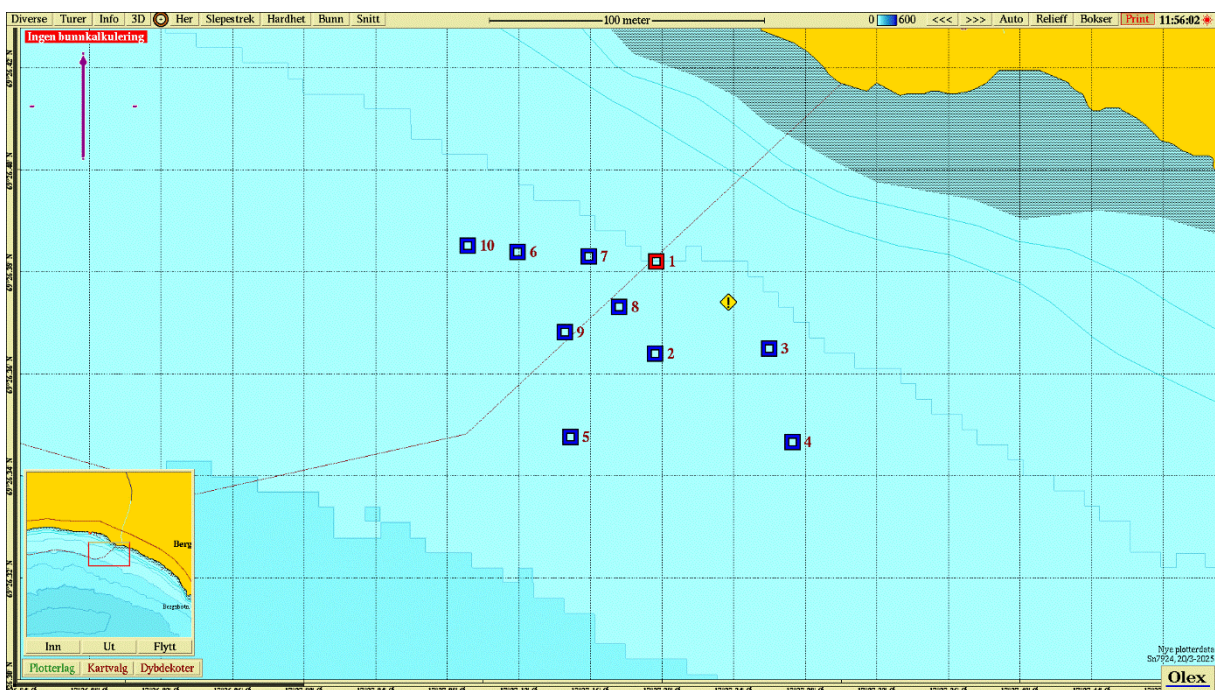
Figur 2. Batymetrisk kart (nordlig orientering) med avmerking av utslippspunkt (gul skrå firkant) og prøvestasjoner med tilstandsklasse: blå firkant; Tilstand 1, grønn firkant; Tilstand 2, gul firkant; Tilstand 3, rød firkant; Tilstand 4. Kartdatum WGS84.

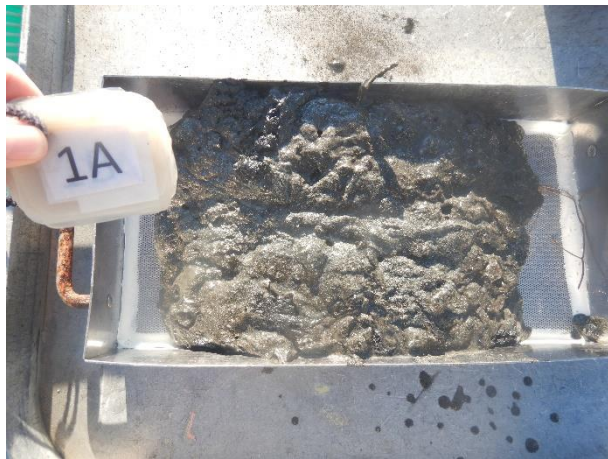
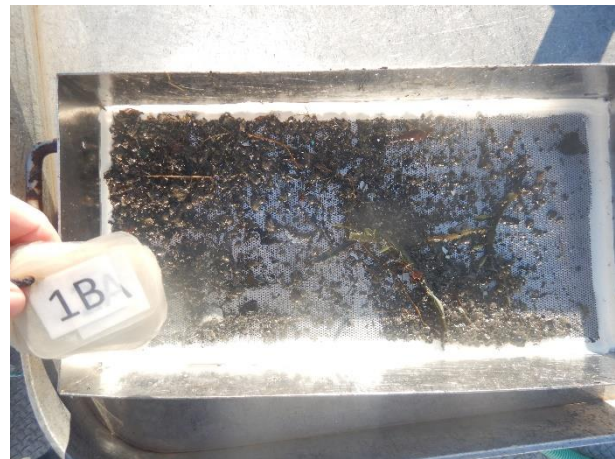
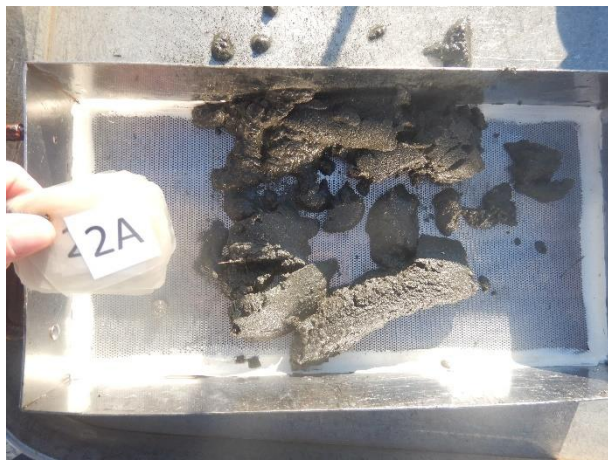
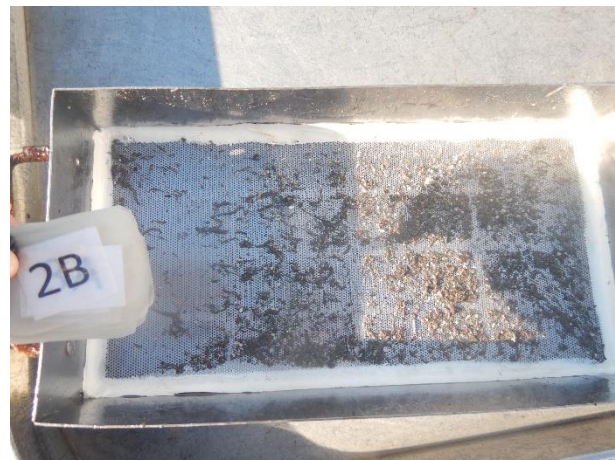
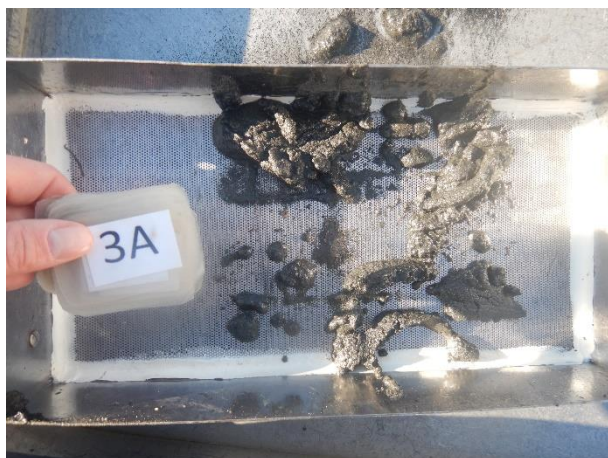
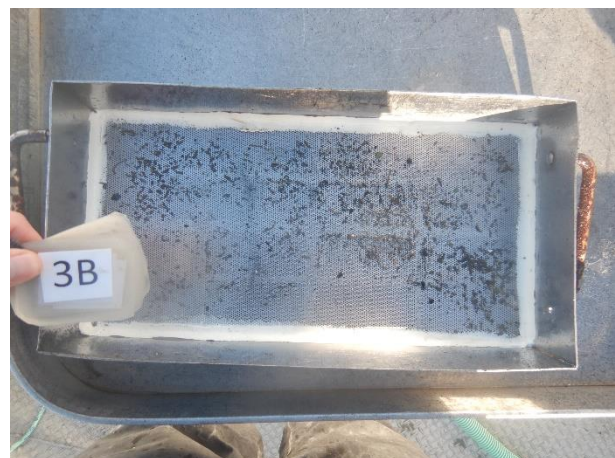
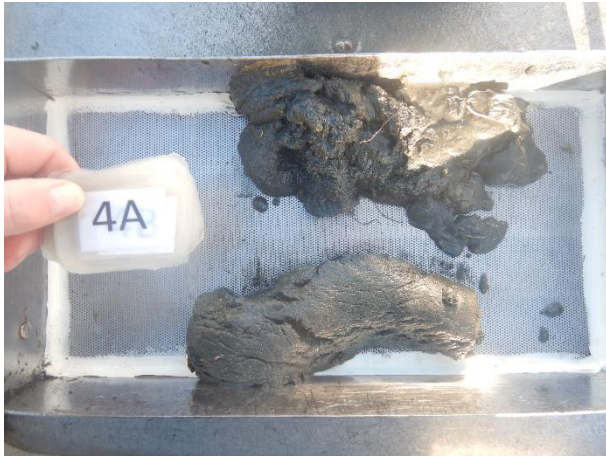
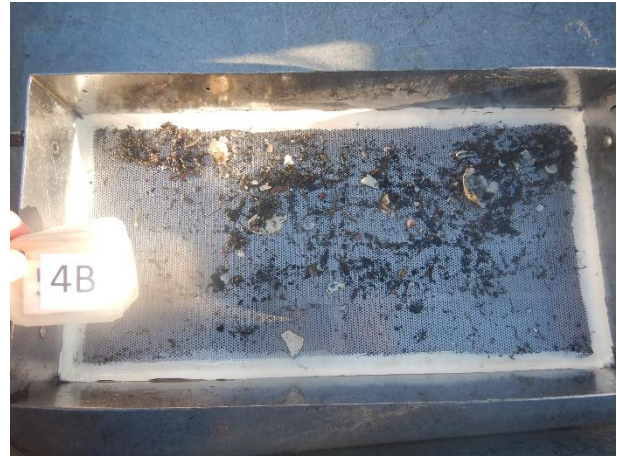
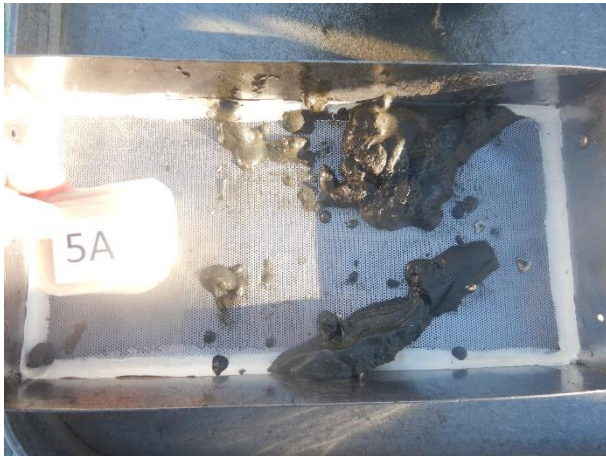
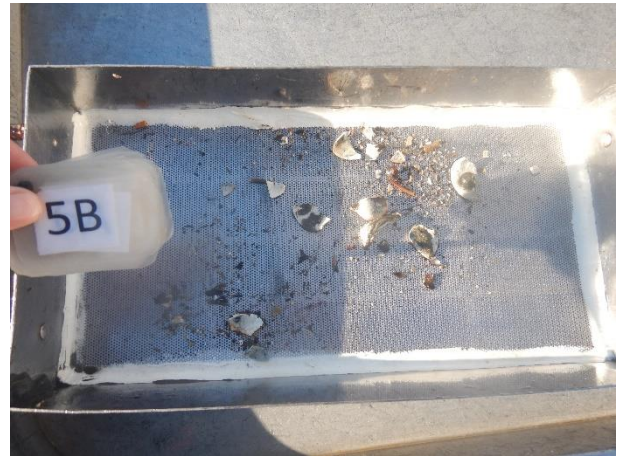
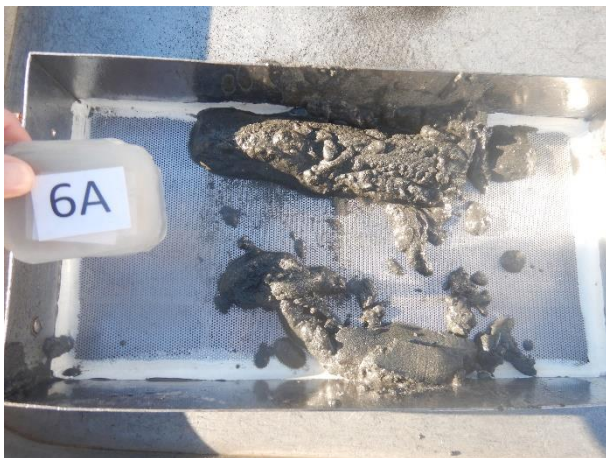
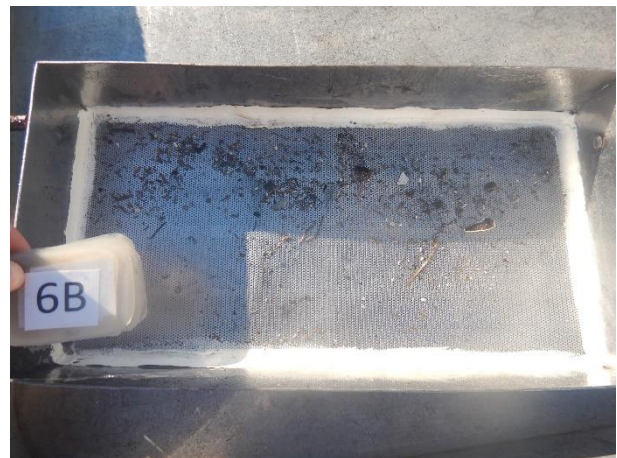
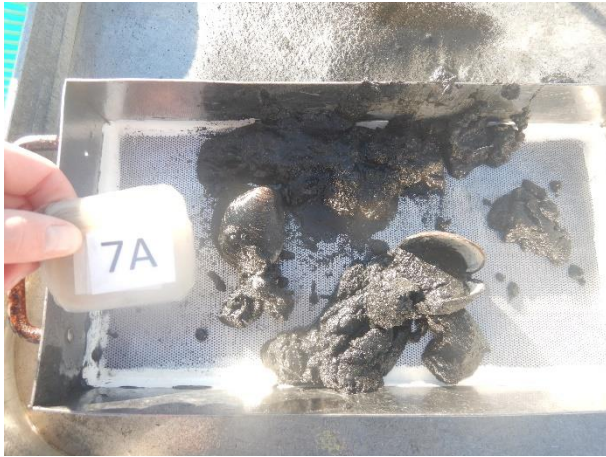
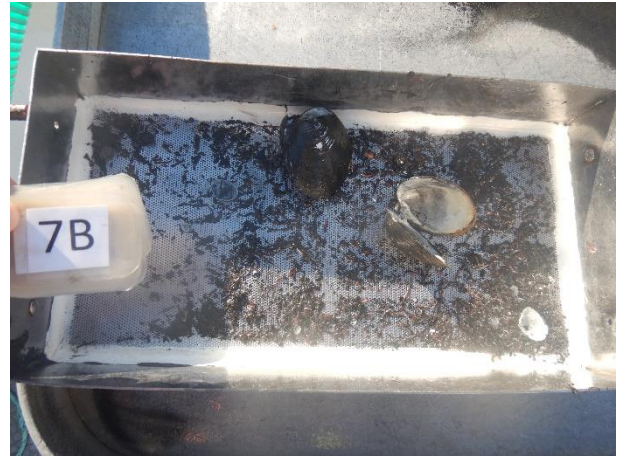
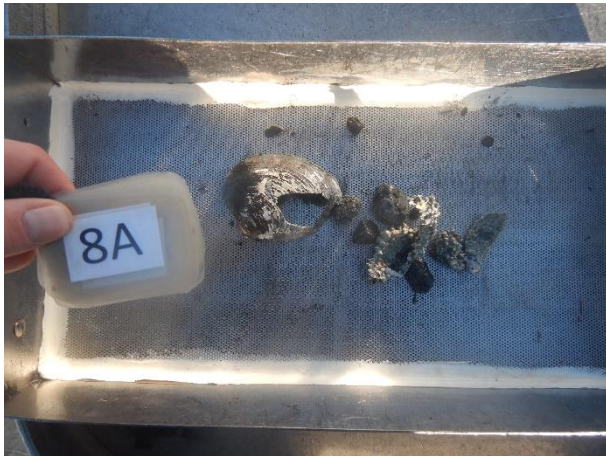
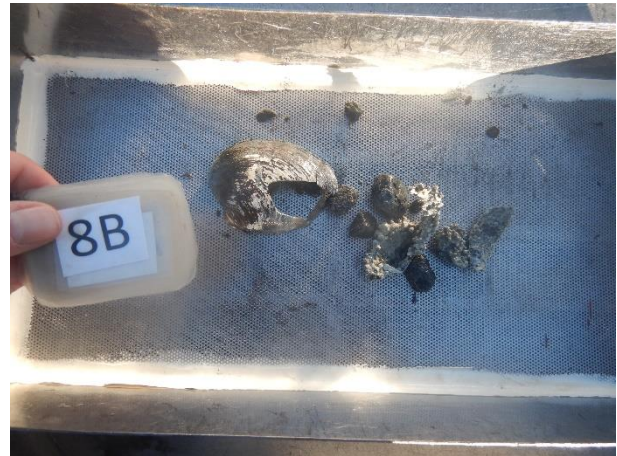
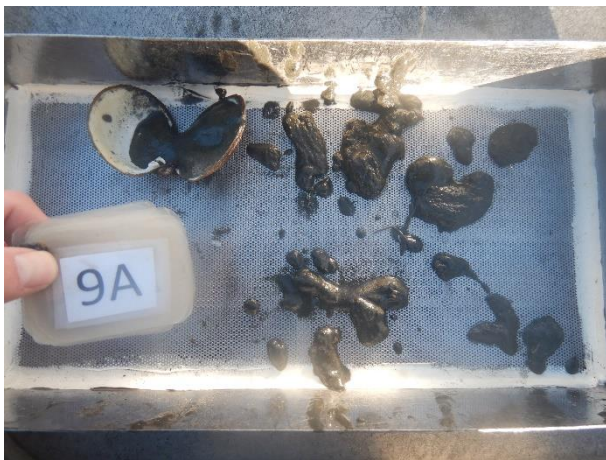
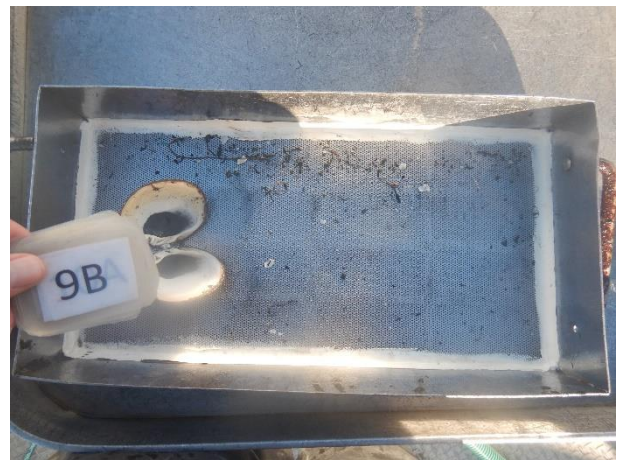
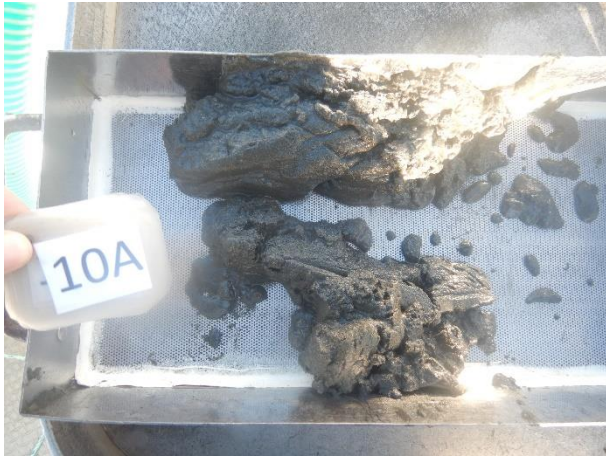
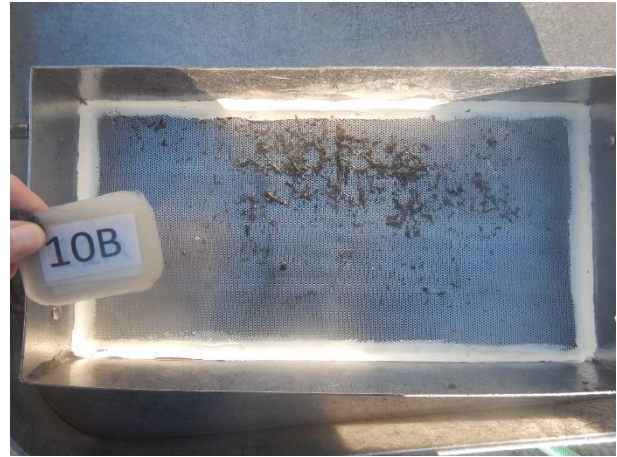
**Vedlegg – Bilder fra prøvestasjoner**

Bilder nedenfor viser sediment (A) og ferdig vasket prøve (B) ved stasjonene.
