# **B-undersøkelse for lokalitet OLDERFJORD (10790)**

**Lokalitetstilstand 1**

Rapport ID 15227

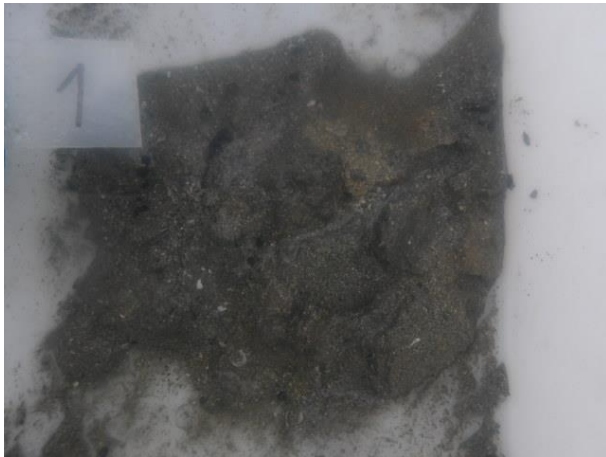
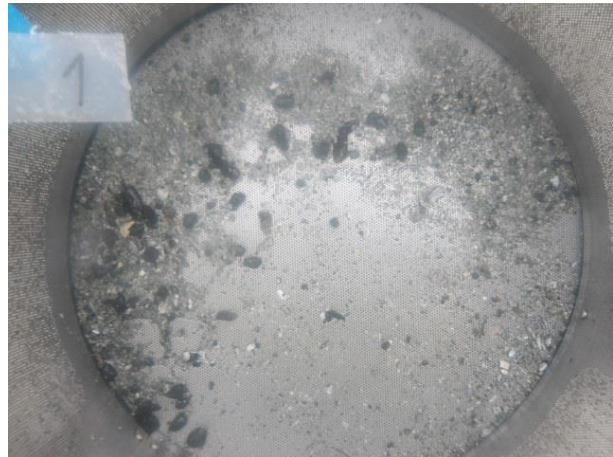
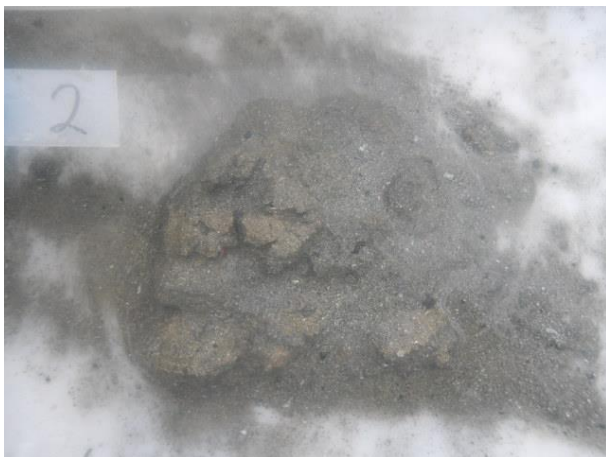
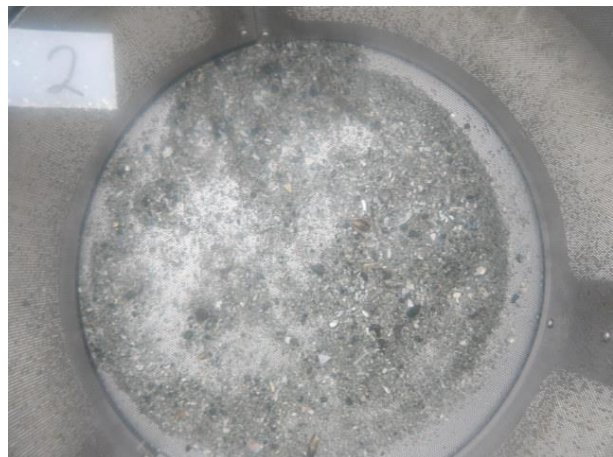
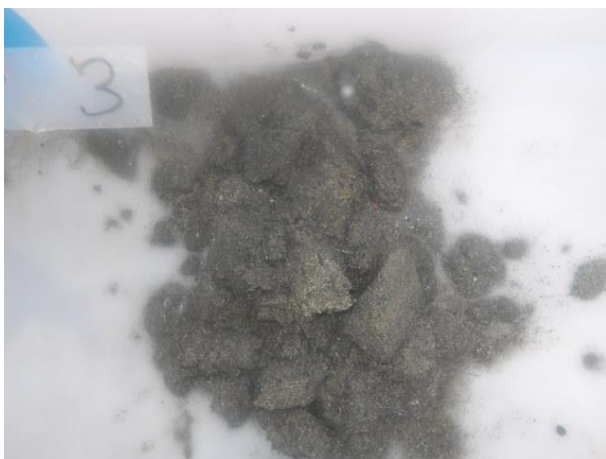
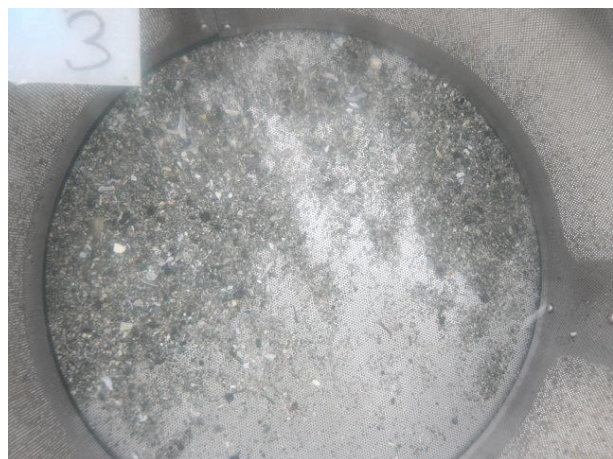
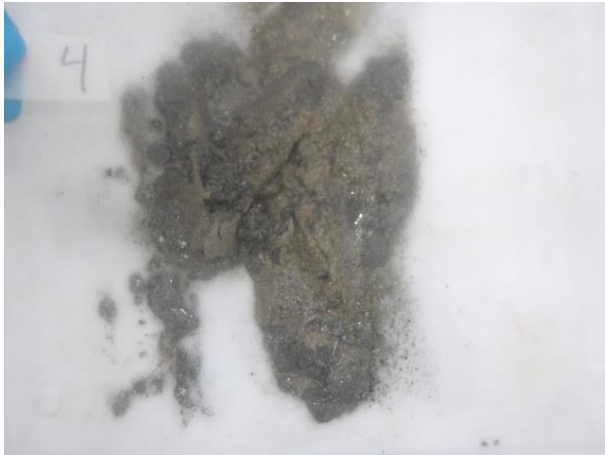
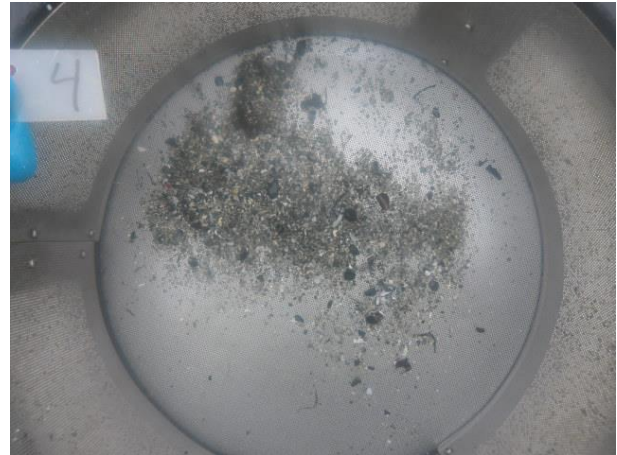
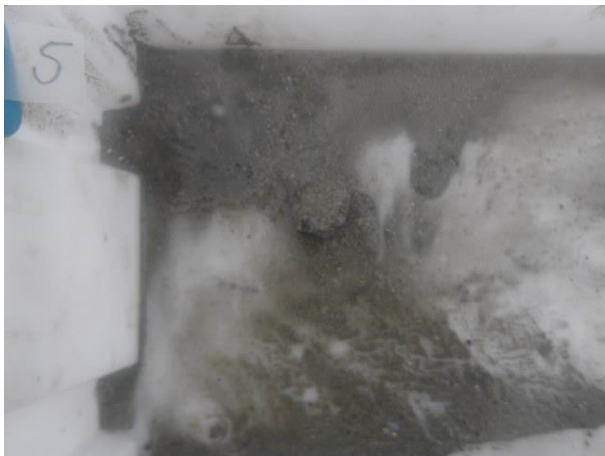
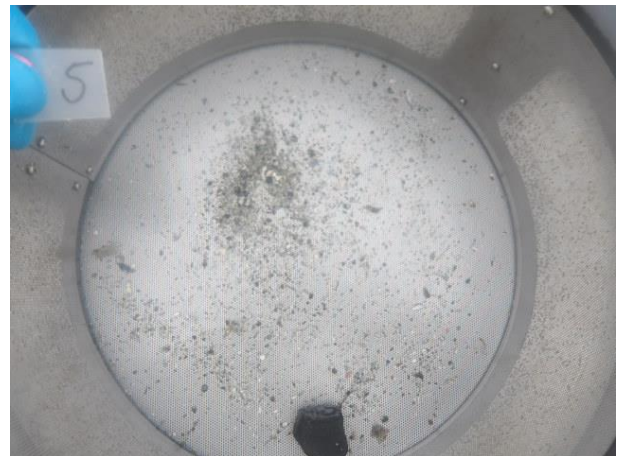
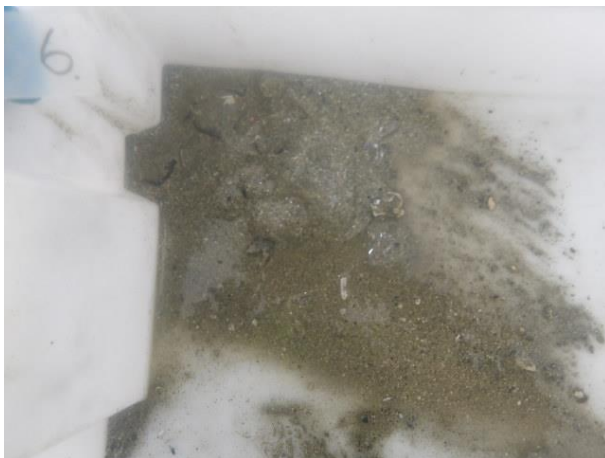
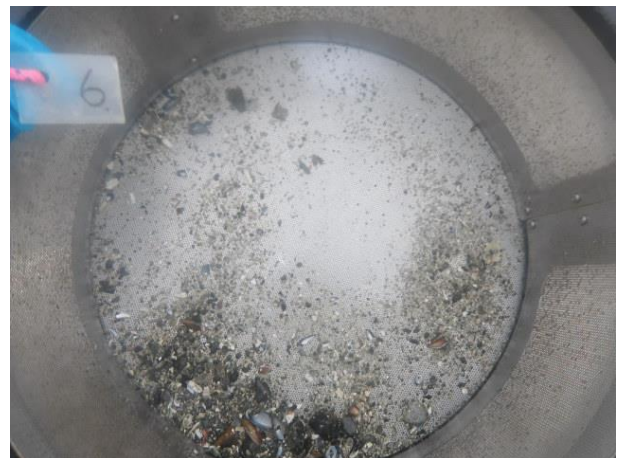
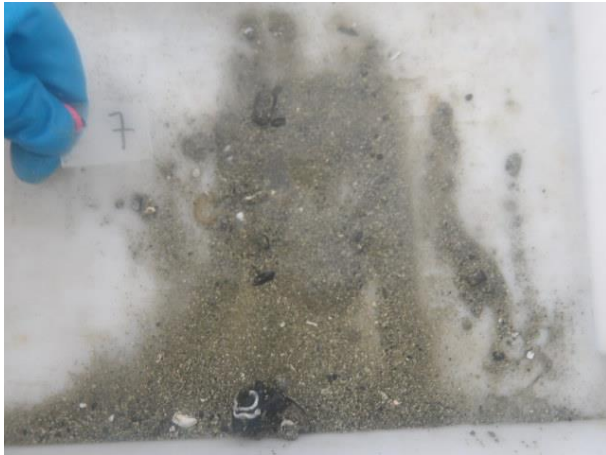
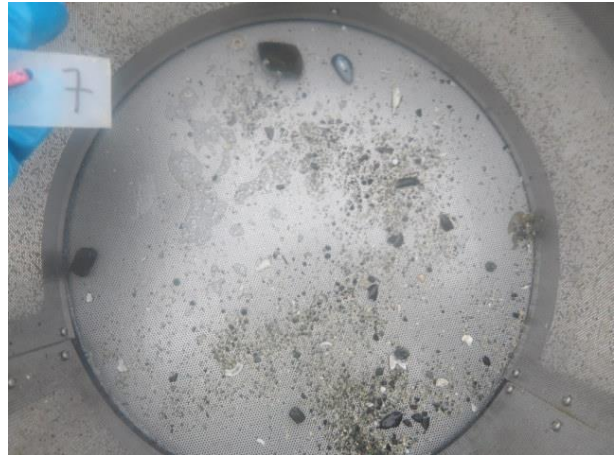
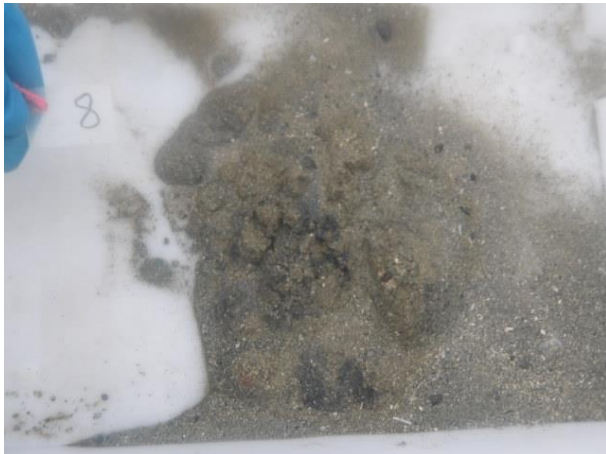
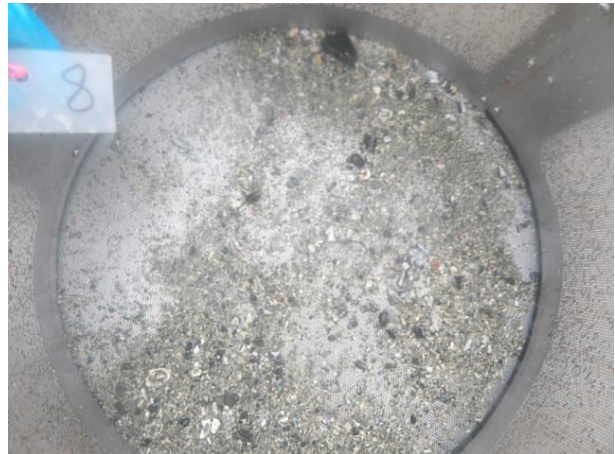
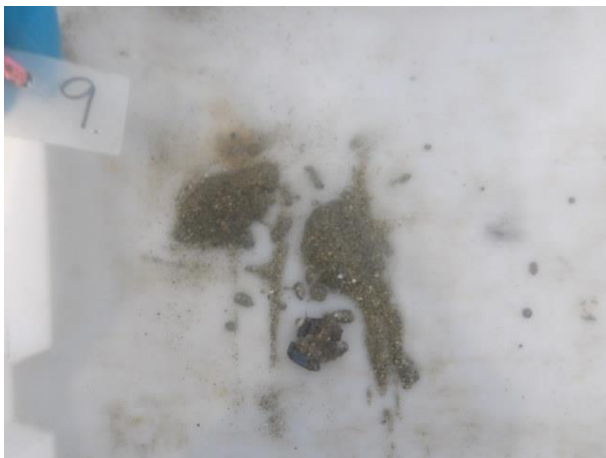
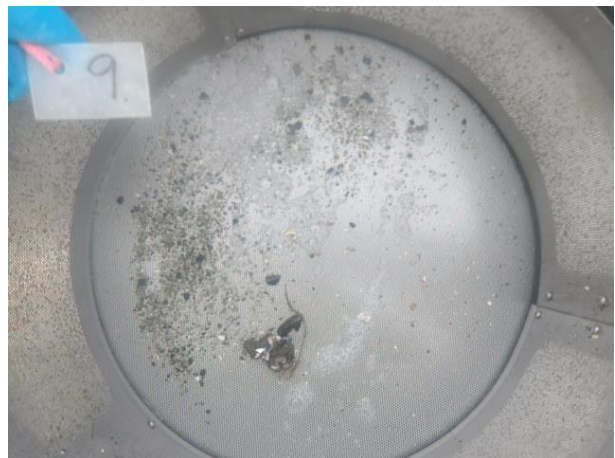
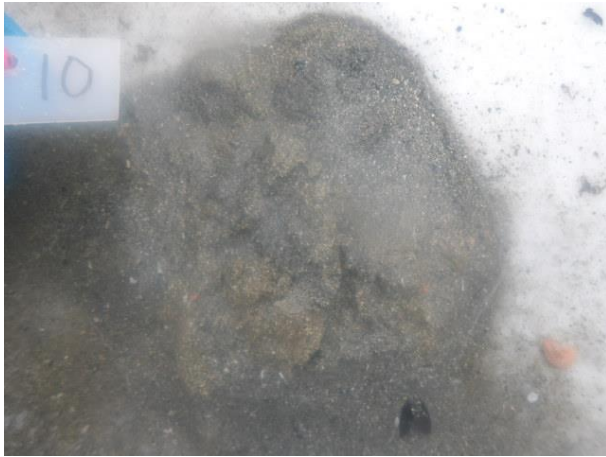
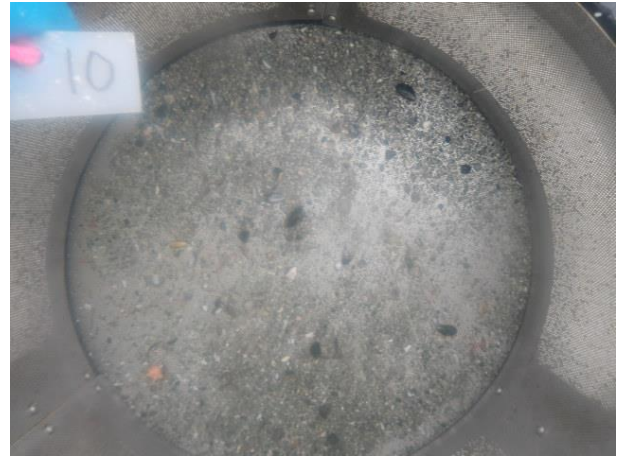
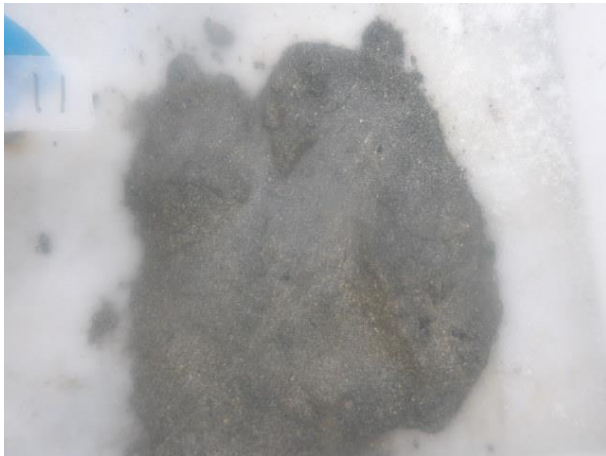
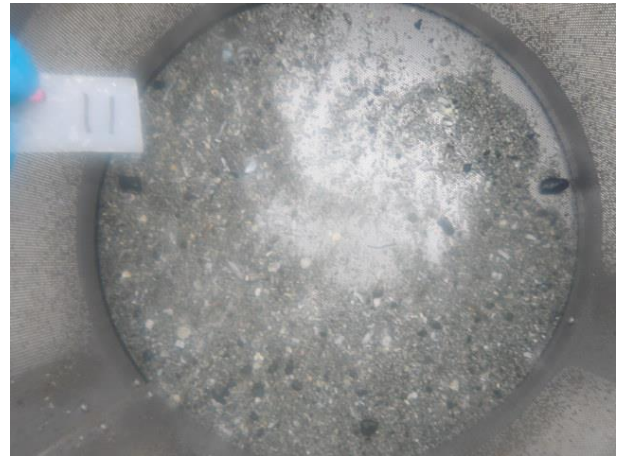
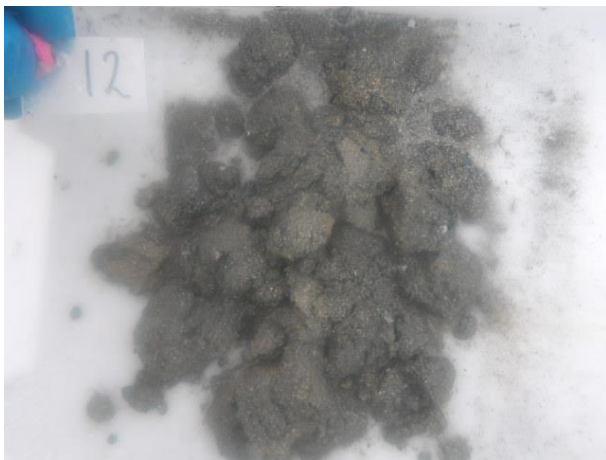
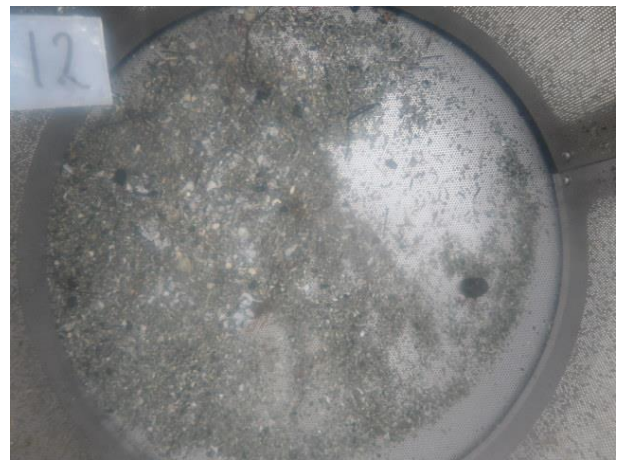
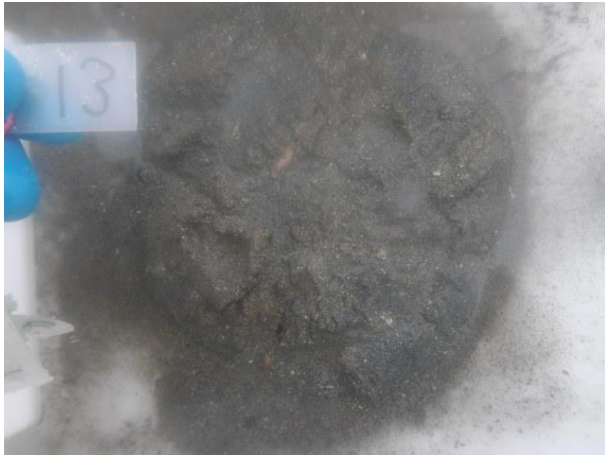
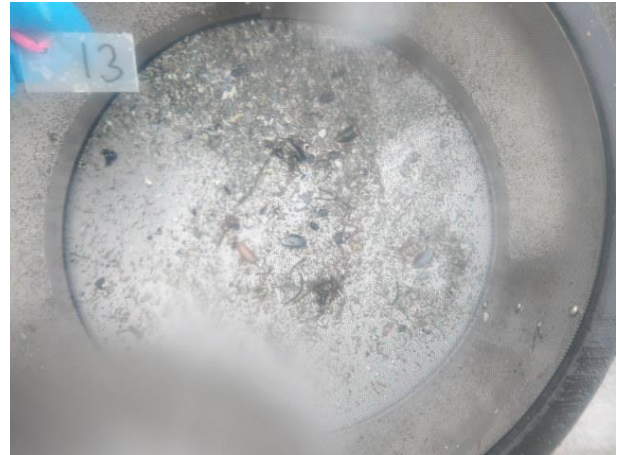
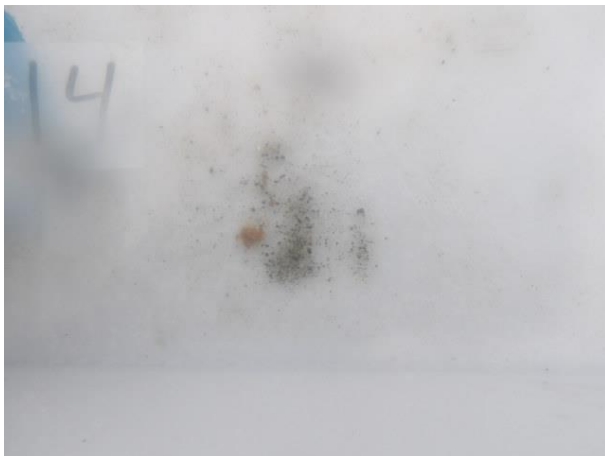
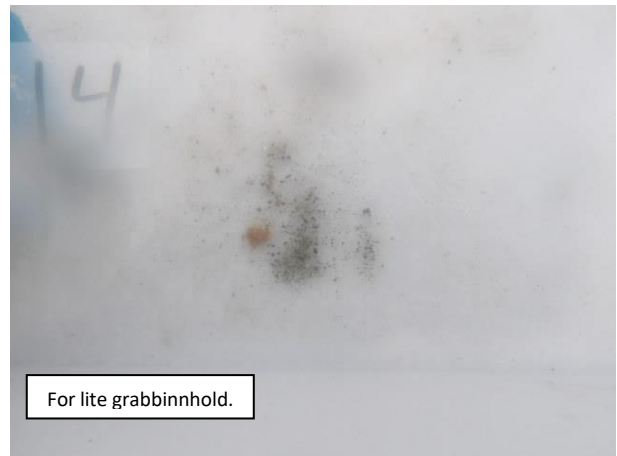
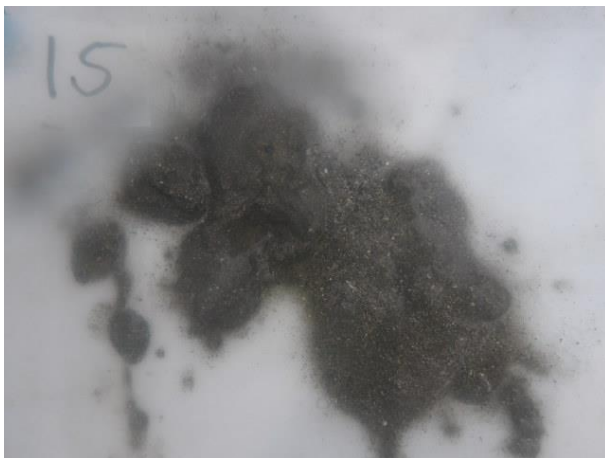
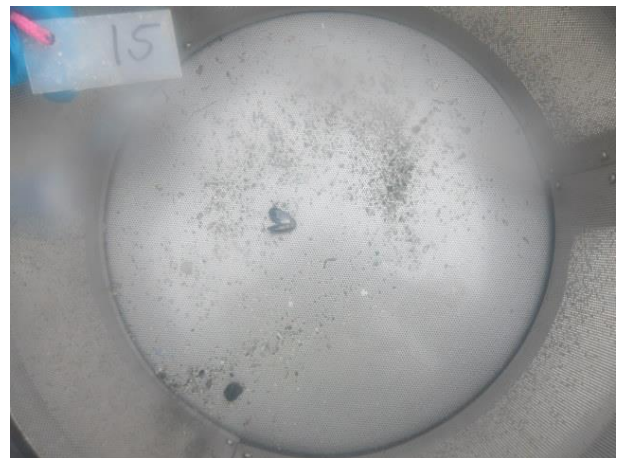
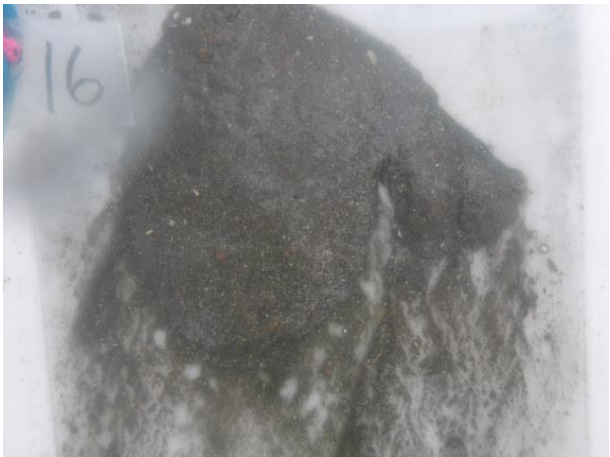
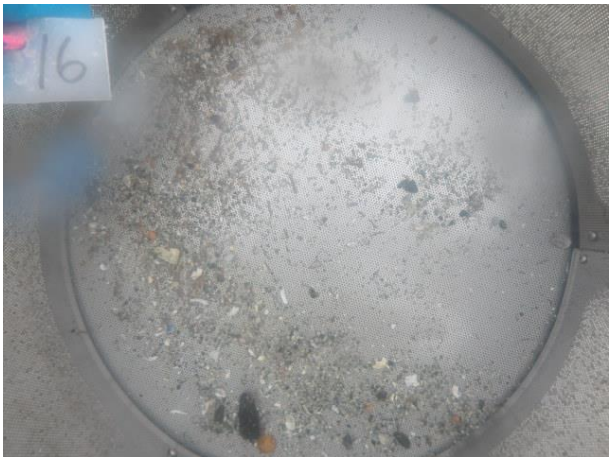
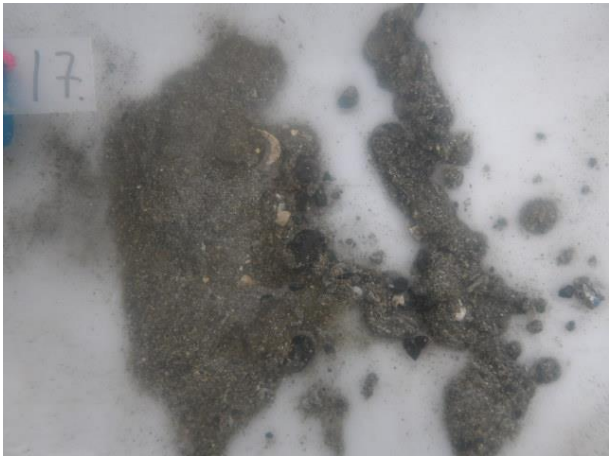
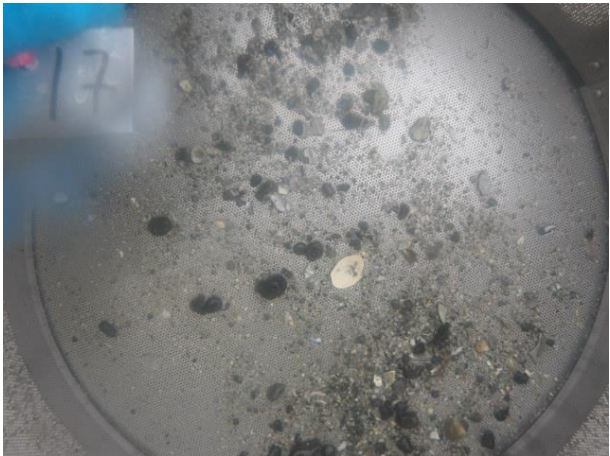
**Vedlegg – Bilder fra prøvestasjoner**

Bilder nedenfor viser sediment (bilder fra hvit kasse) og ferdig vasket prøve (bilder fra sil) ved stasjonene.
