B-undersøkelse for lokalitet VIKANE (13704)

Lokalitetstilstand 2

Rapport ID 15230

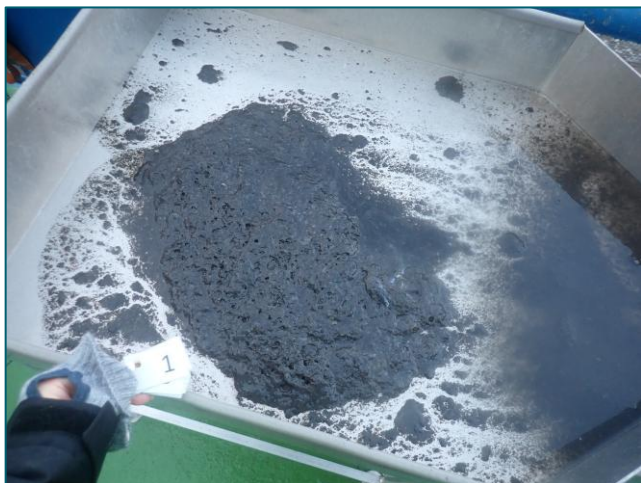
Prøvepunkt 1

Figur 7. Bilder av sedimentet hentet opp fra prøvepunkt 1.

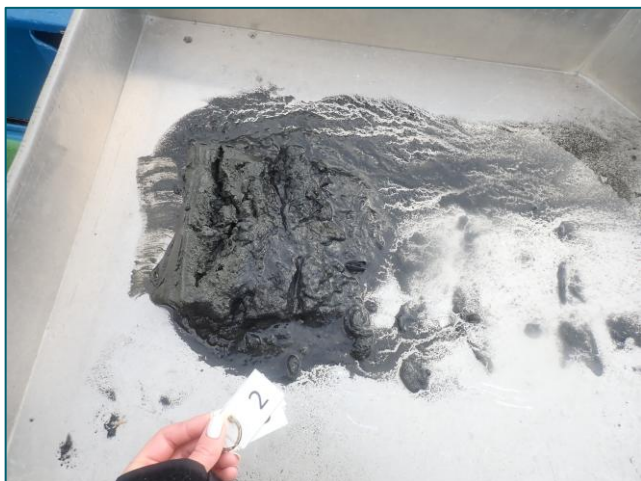
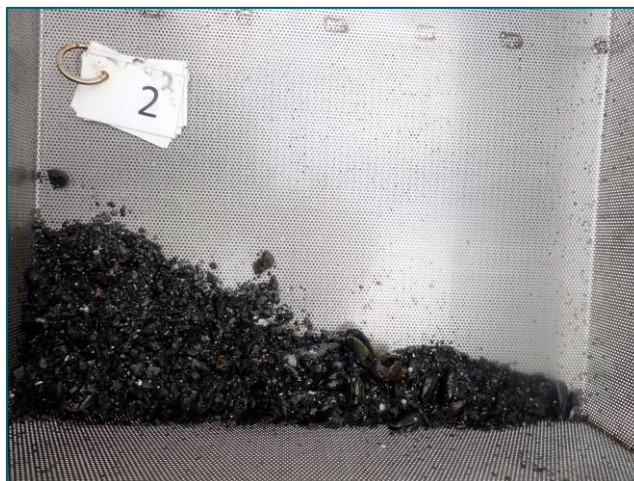
Prøvepunkt 2

Prøvepunkt	Kommentar
1	
2	Blåskjellrester, og organisk materiale i overflaten.
3	
4	Kun organisk materiale og spor av silt. Kjente hardbunn på grabben.
5	Blåskjellrester og organisk materiale. Kjente harbunn, men fikk opp litt sediment.
6	Terrestrisk materiale.
7	Blåskjellrester. Kun organisk materiale. Kjente hardbunn.
8	Terrestrisk materiale.
9	Blåskjellrester og terrestrisk materiale. Tynt lag med organisk materiale i overflaten.

Figur 8. Bilder av sedimentet hentet opp fra prøvepunkt 2. Uvasket prøve til venstre og vasket/silt prøve til høyre.

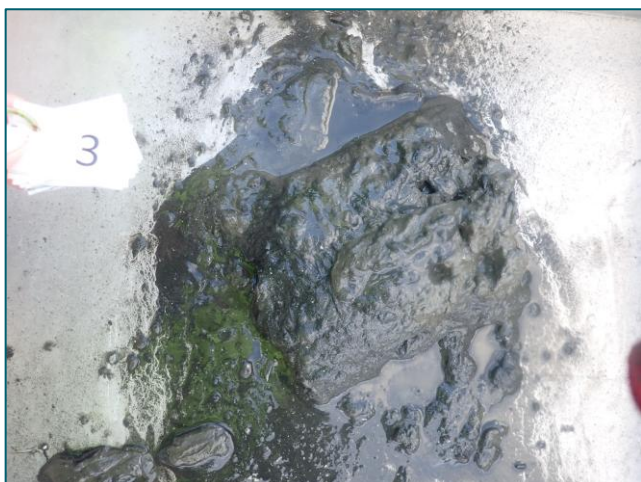
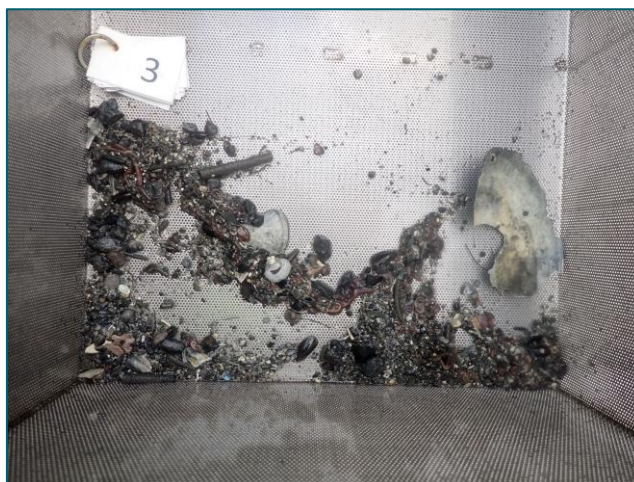
Prøvepunkt 3

Figur 9. Bilder av sedimentet hentet opp fra prøvepunkt 3. Uvasket prøve til venstre og vasket/silt prøve til høyre.

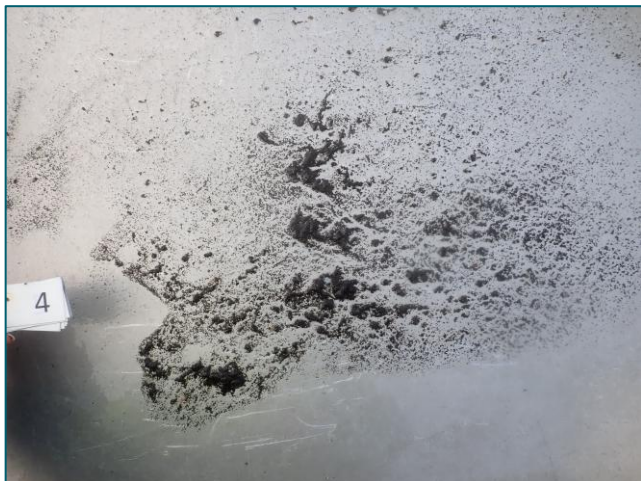
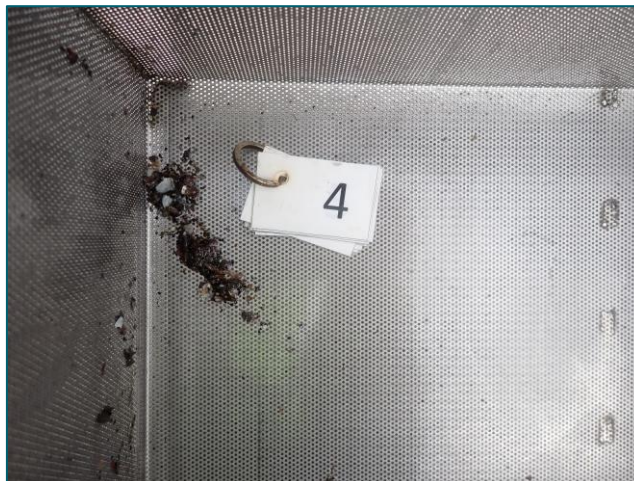
Prøvepunkt 4

Figur 10. Bilder av sedimentet hentet opp fra prøvepunkt 4. Uvasket prøve til venstre og vasket/siltet prøve til høyre.

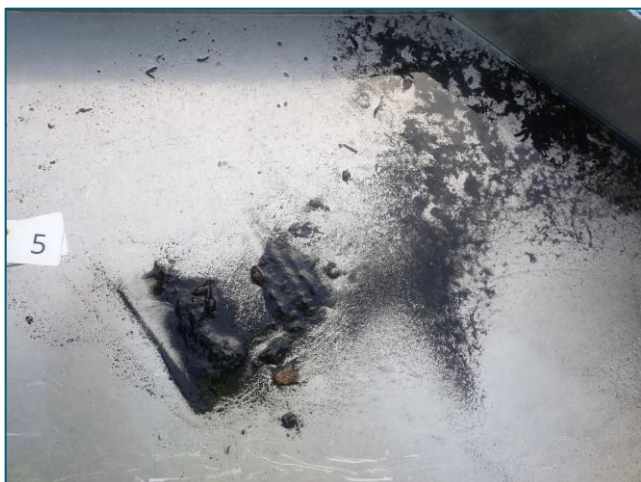
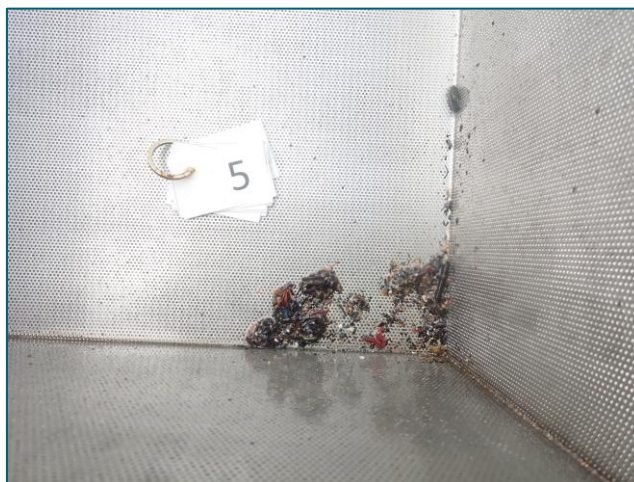
Prøvepunkt 5

Figur 11. Bilder av sedimentet hentet opp fra prøvepunkt 5. Uvasket prøve til venstre og vasket/siltet prøve til høyre.

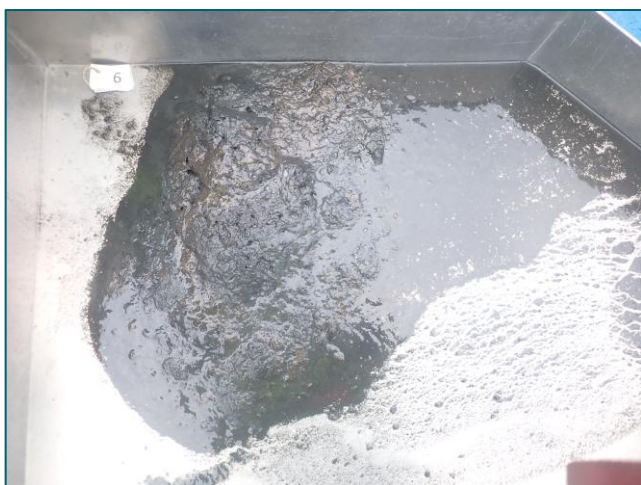
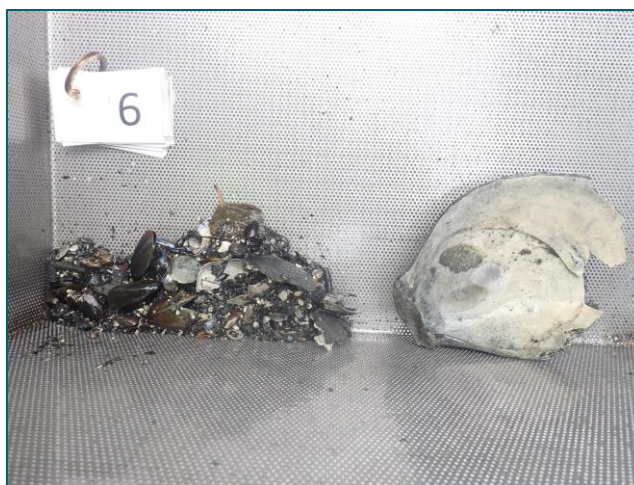
Prøvepunkt 6

Figur 12. Bilder av sedimentet hentet opp fra prøvepunkt 6. Uvasket prøve til venstre og vasket/siltet prøve til høyre.

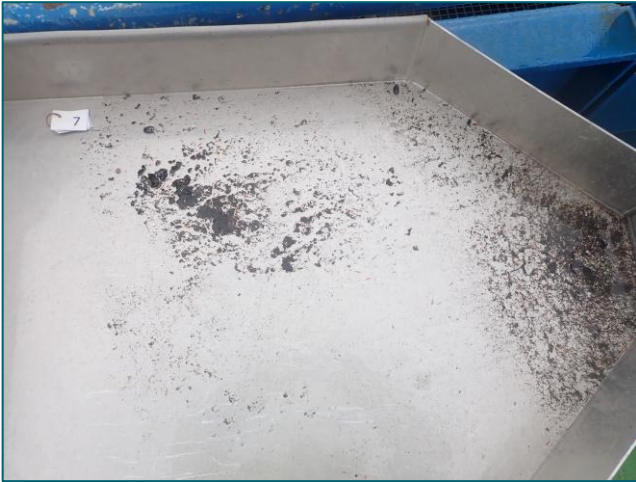
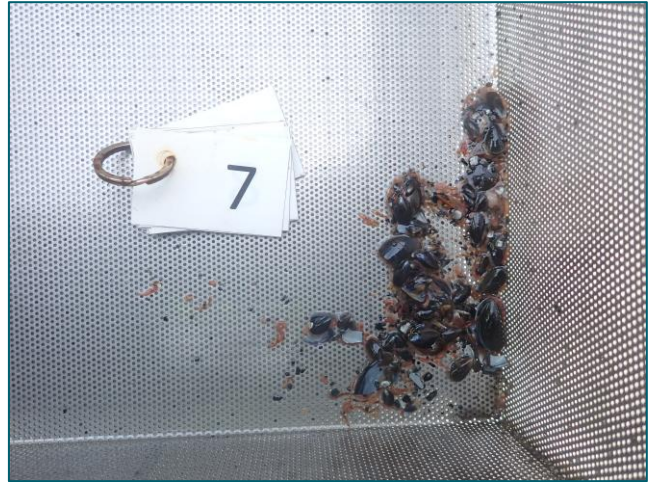
Prøvepunkt 7

Figur 13. Bilder av sedimentet hentet opp fra prøvepunkt 7. Uvasket prøve til venstre og vasket/siltet prøve til høyre.

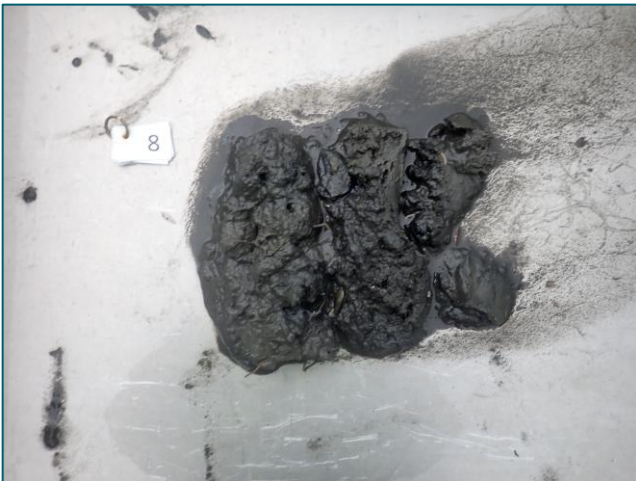
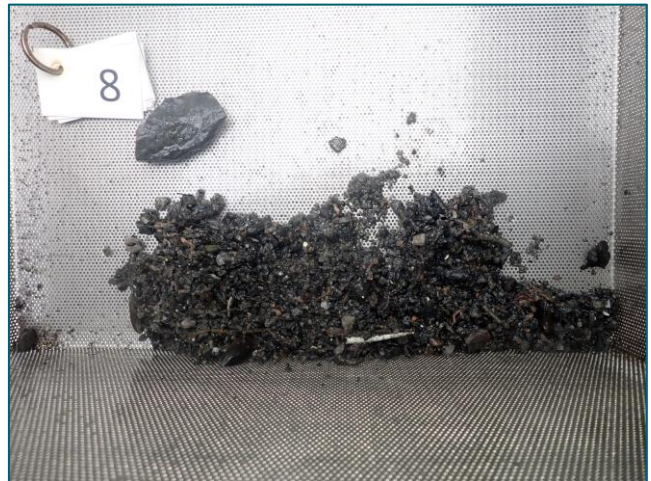
Prøvepunkt 8

Figur 14. Bilder av sedimentet hentet opp fra prøvepunkt 8. Uvasket prøve til venstre og vasket/siltet prøve til høyre.

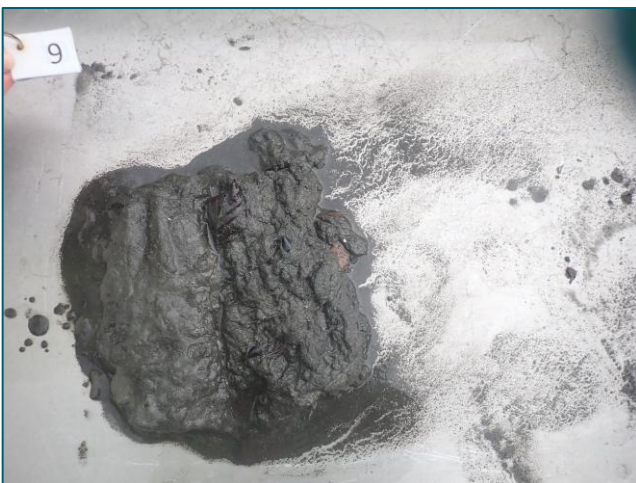
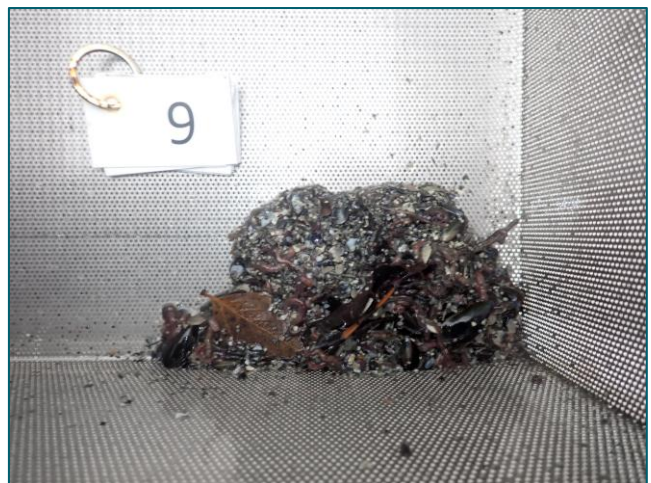
Prøvepunkt 9

Figur 15. Bilder av sedimentet hentet opp fra prøvepunkt 9. Uvasket prøve til venstre og vasket/siltet prøve til høyre.

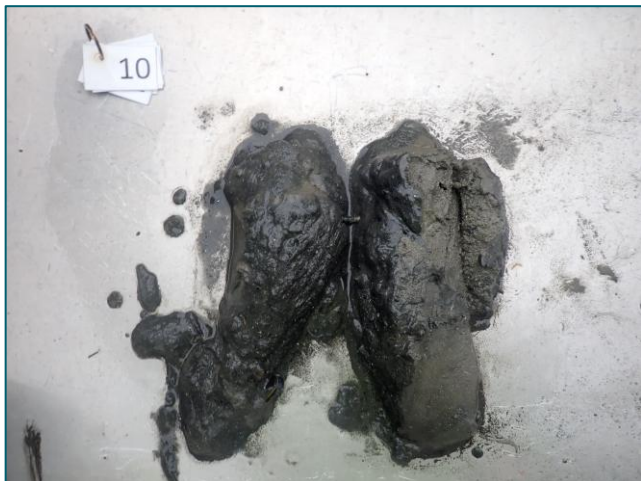
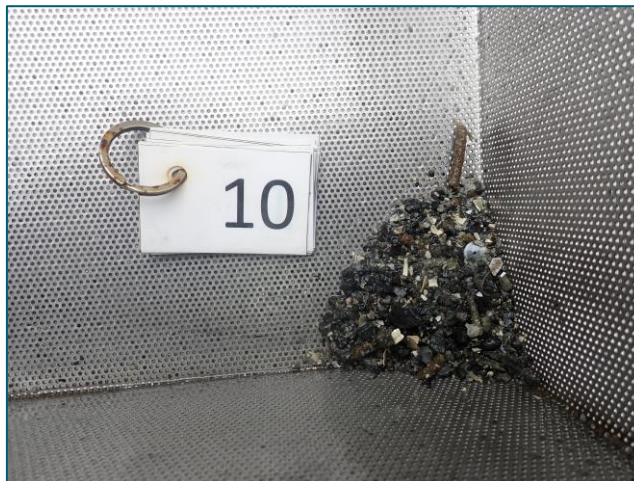
Prøvepunkt 10

Prøvepunkt	Kommentar
10	Tynt lag med organisk materiale i overflaten.

Figur 16. Bilder av sedimentet hentet opp fra prøvepunkt 10. Uvasket prøve til venstre og vasket/siltet prøve til høyre.

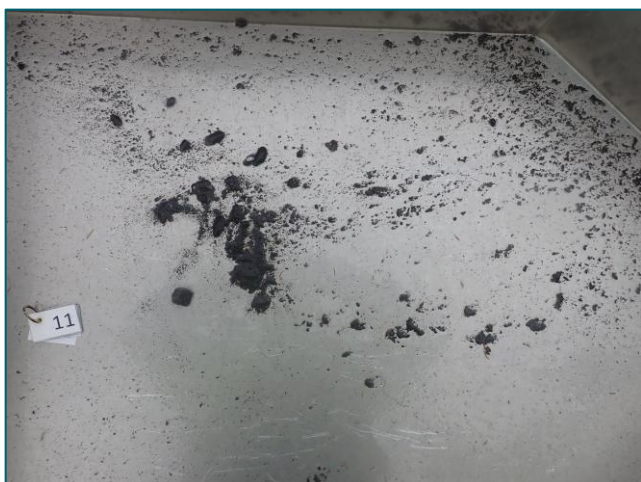
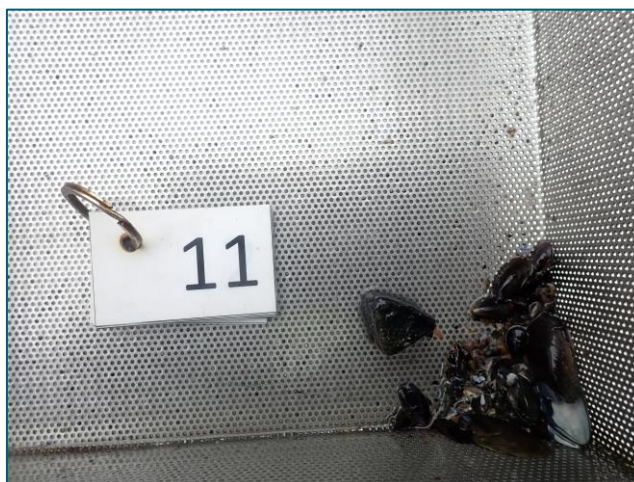
Prøvepunkt 11

Prøvepunkt	Kommentar
11	Steiner og organisk materiale.
12	Blåskjellrester, steiner, terrestrisk materiale.

Figur 17. Bilder av sedimentet hentet opp fra prøvepunkt 11. Uvasket prøve til venstre og vasket/siltet prøve til høyre.

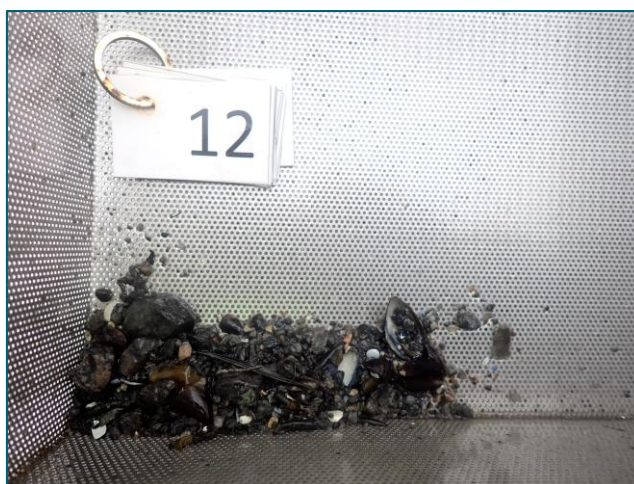
Prøvepunkt 12

Figur 18. Bilder av sedimentet hentet opp fra prøvepunkt 12. Uvasket prøve til venstre og vasket/siltet prøve til høyre.
