B-undersøkelse for lokalitet STORHOLMEN (24535)

Lokalitetstilstand 1

Rapport ID 15232

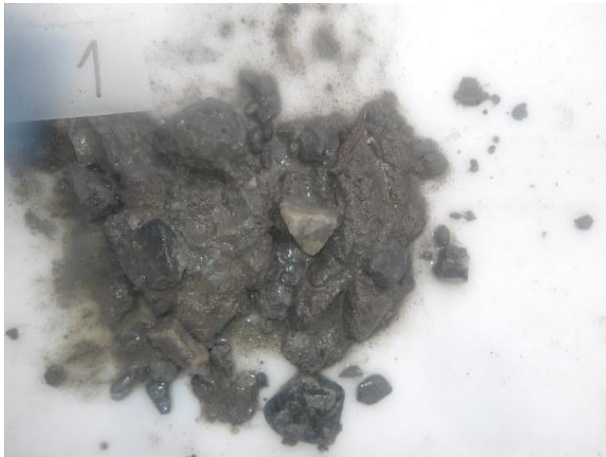
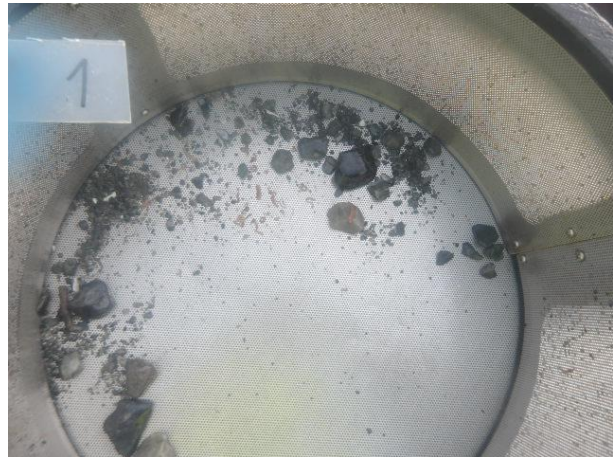
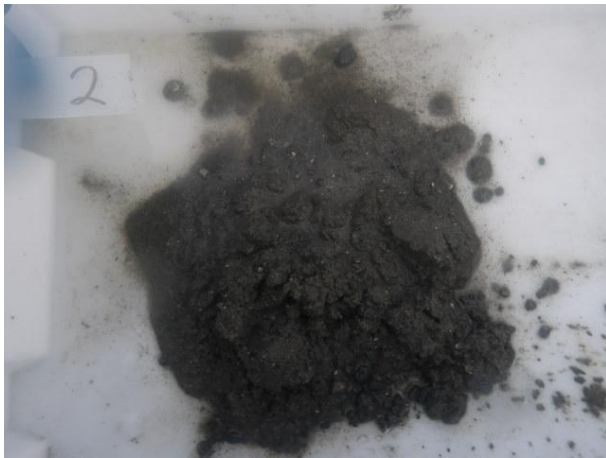
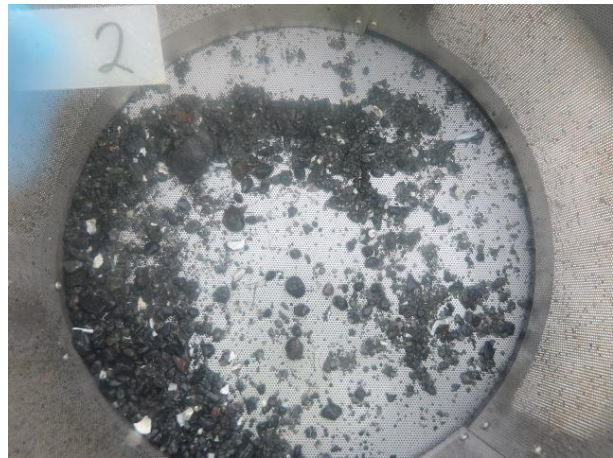
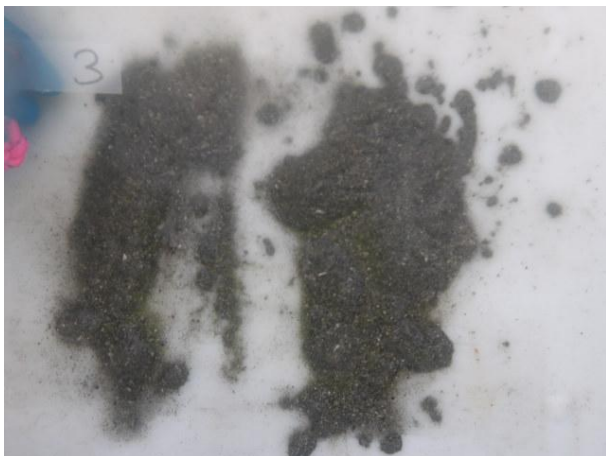
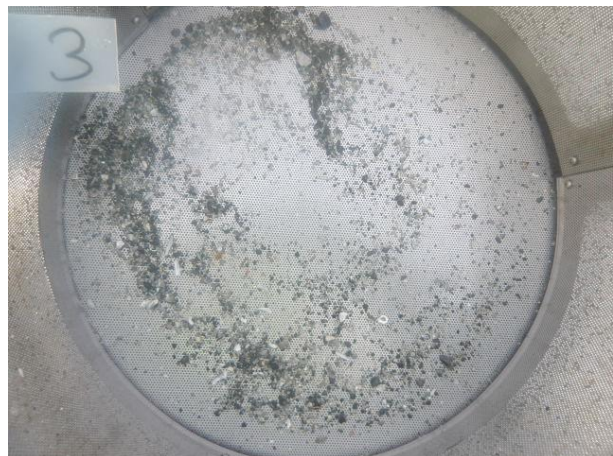
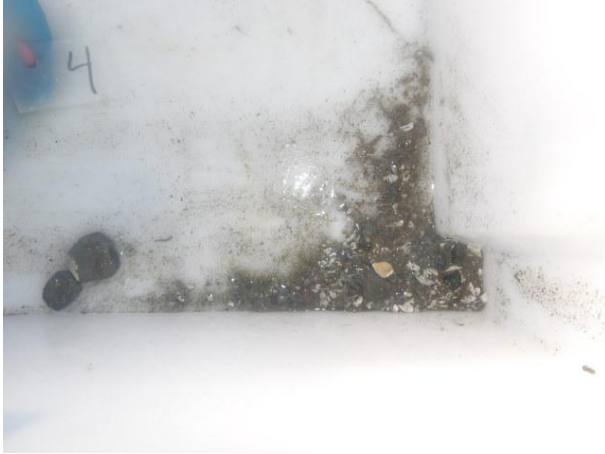
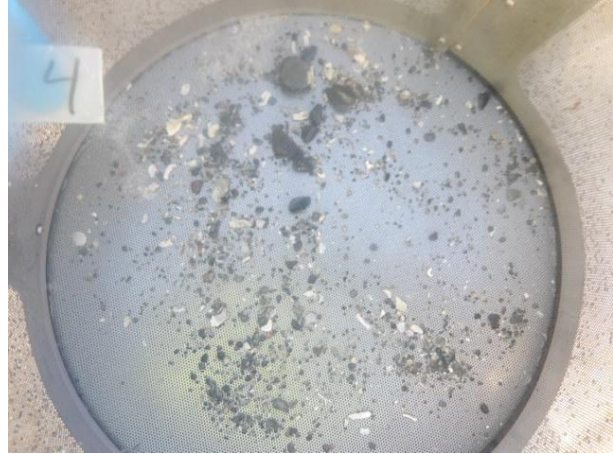
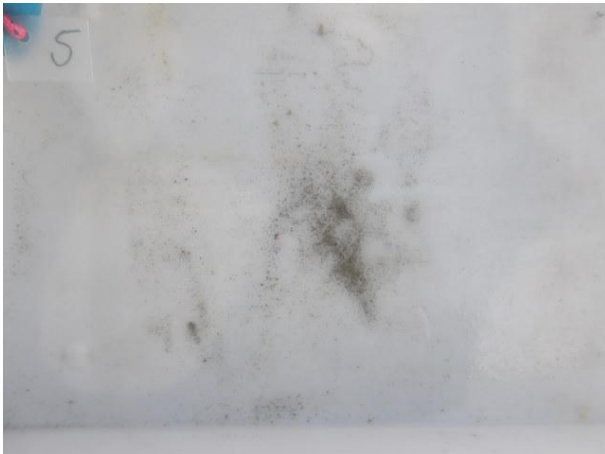
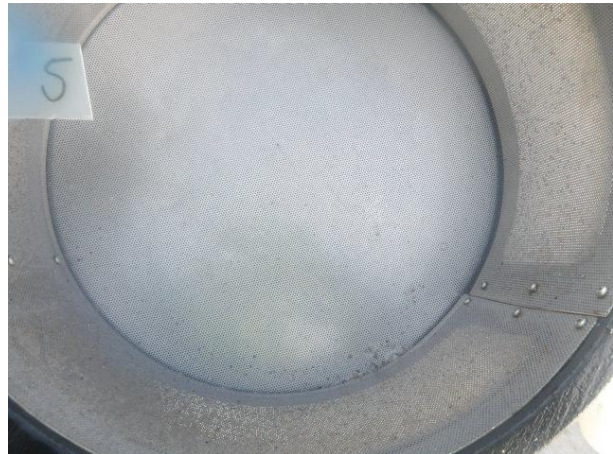
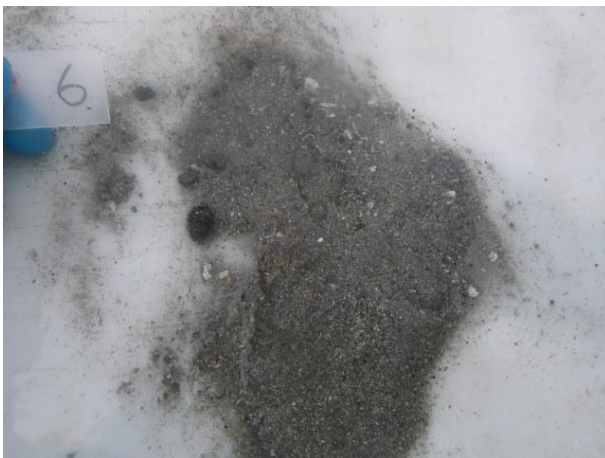
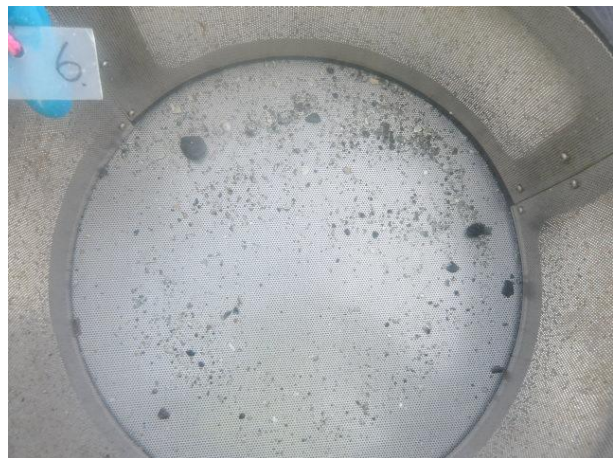
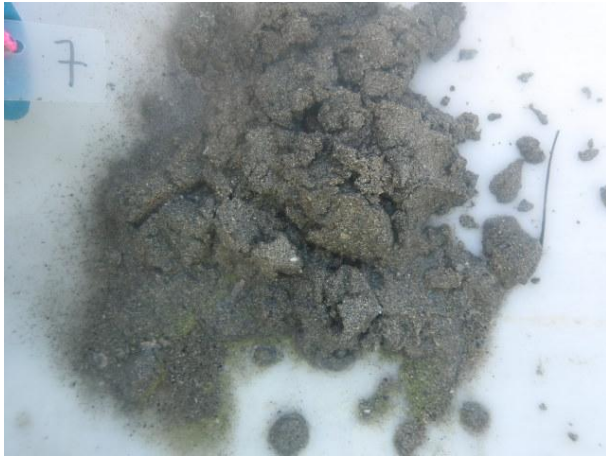
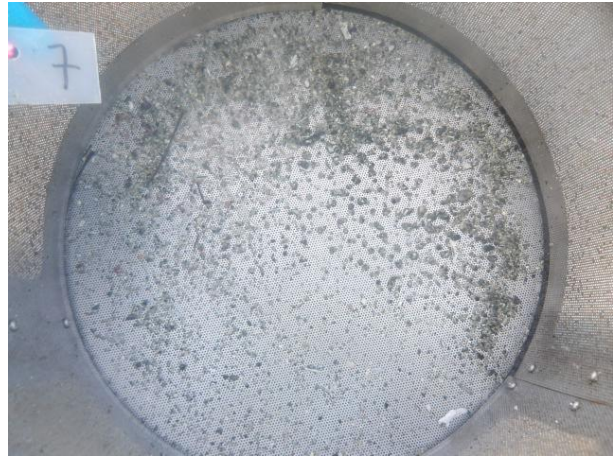
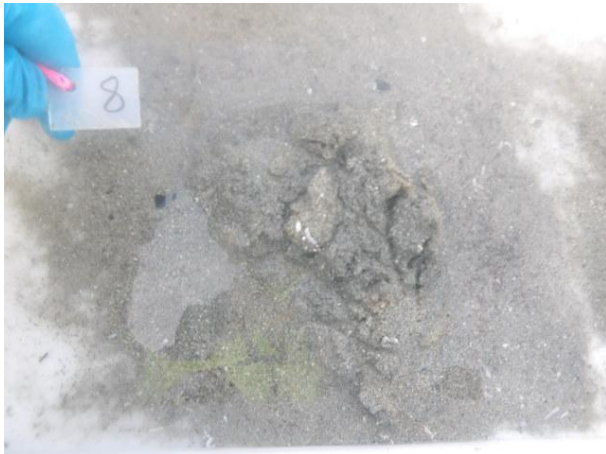
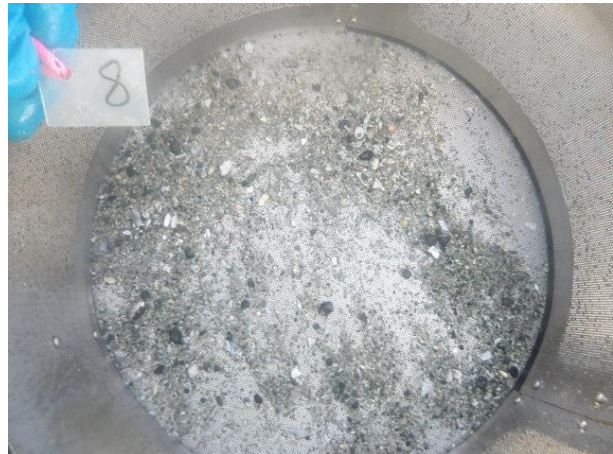
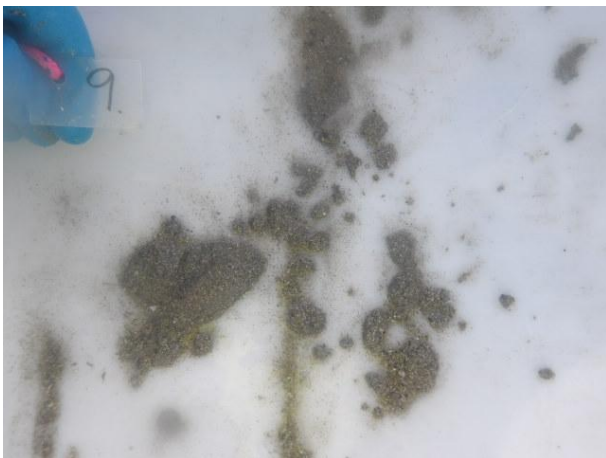
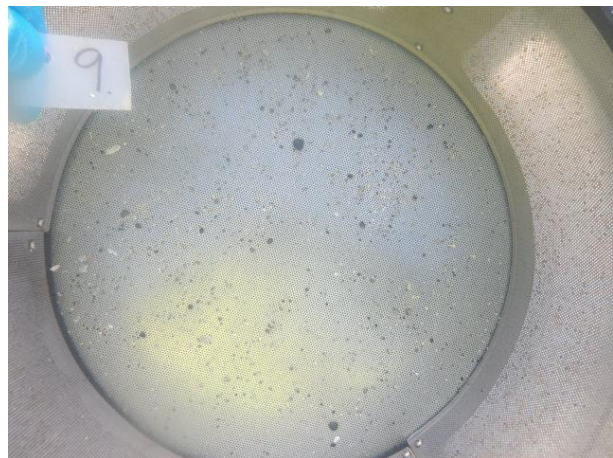
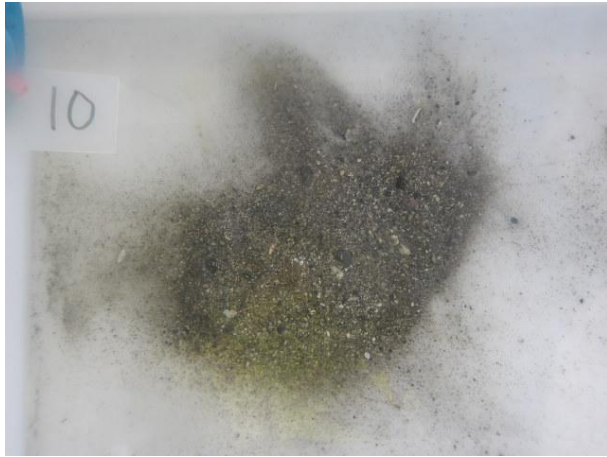
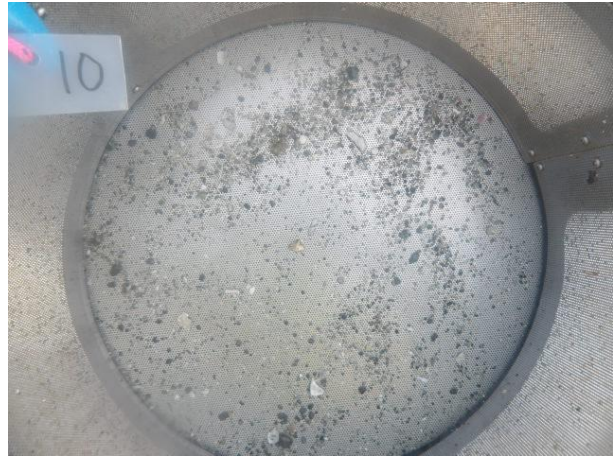
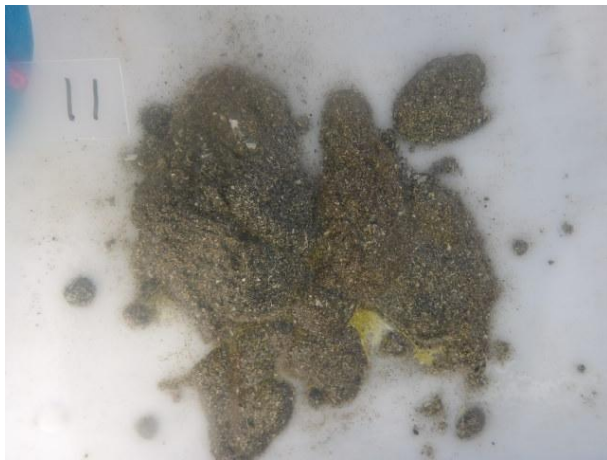
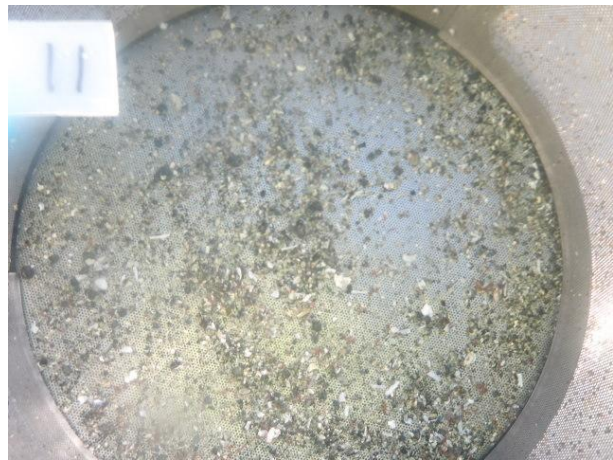
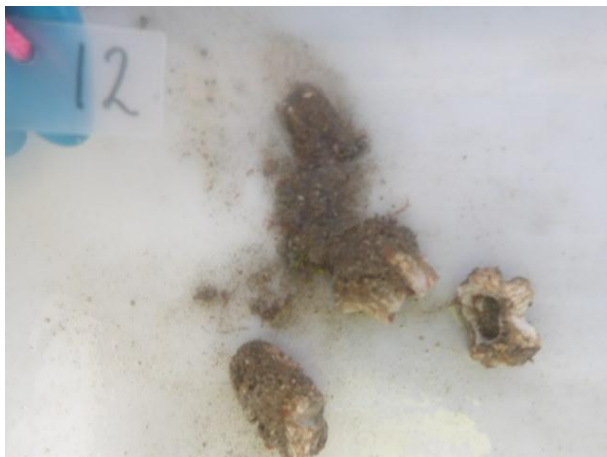
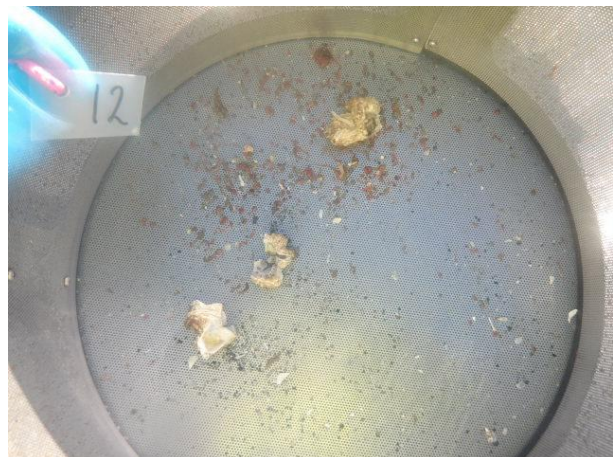
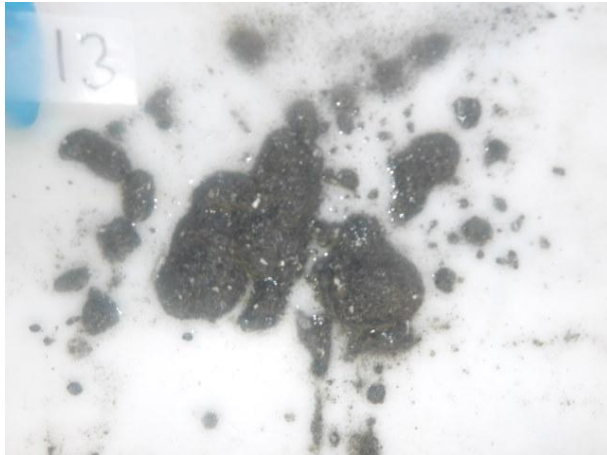
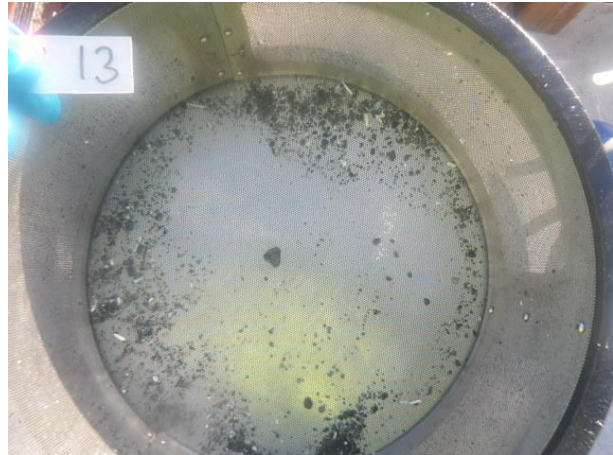
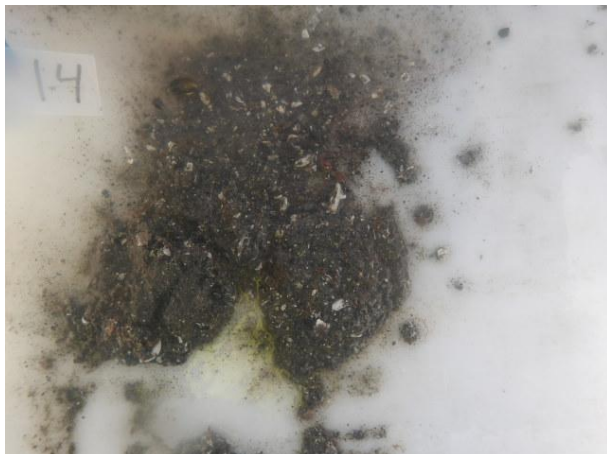
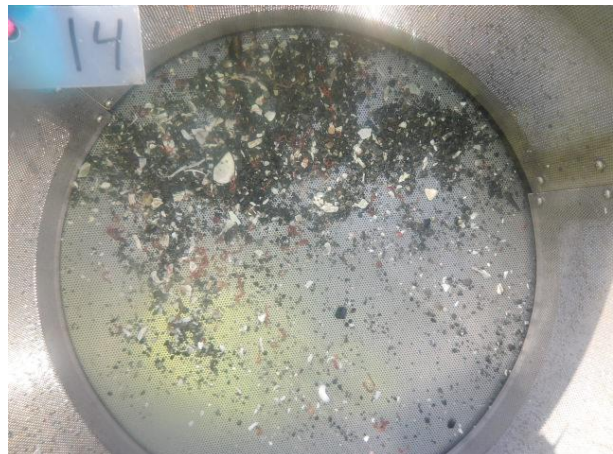
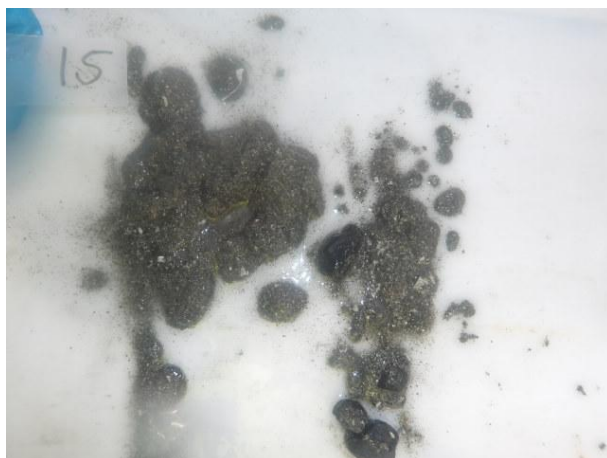
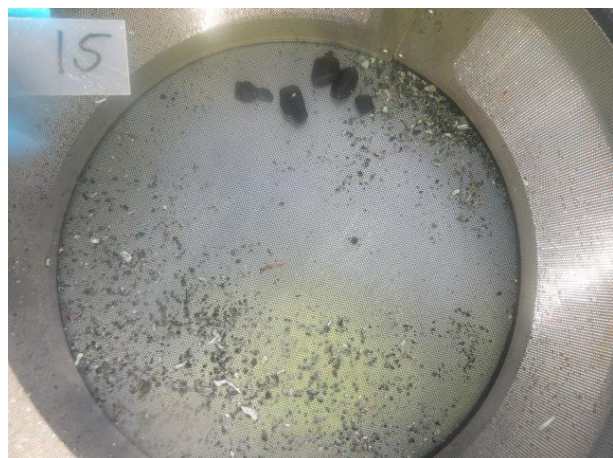
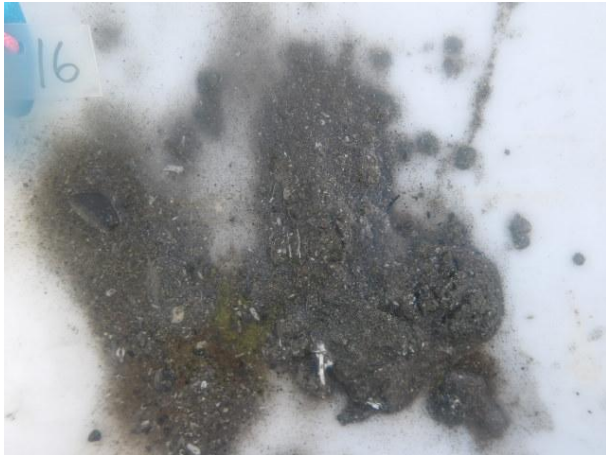
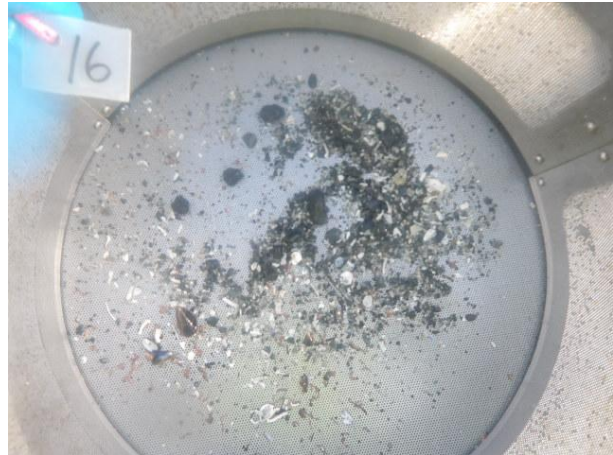
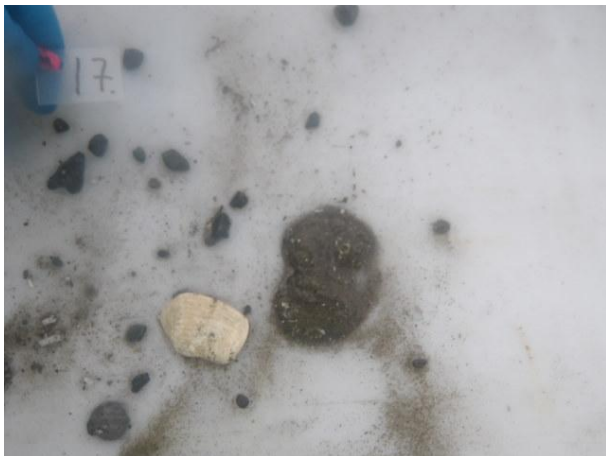
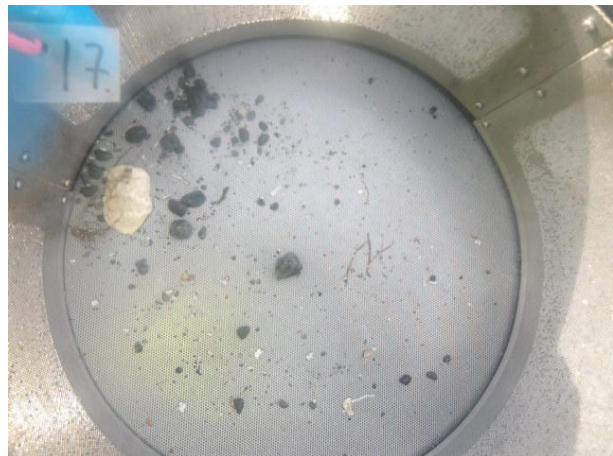
Vedlegg – Bilder fra prøvestasjoner

Bilder nedenfor viser sediment (til venstre) og ferdig vasket prøve (til høyre) ved stasjonene.
