# **B-undersøkelse for lokalitet NYE SKORPA (33297)**

**Lokalitetstilstand 1**

Rapport ID 15235

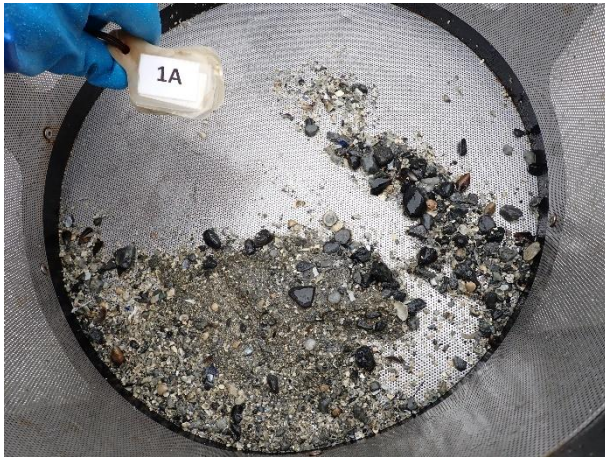
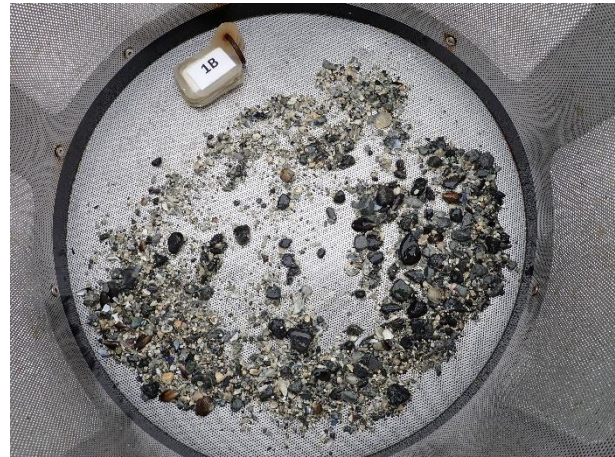
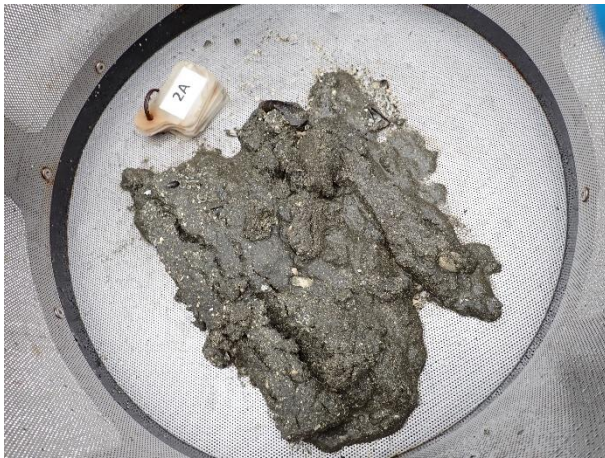
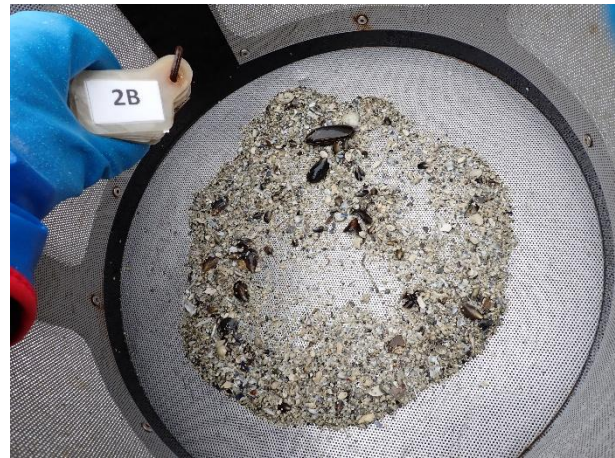
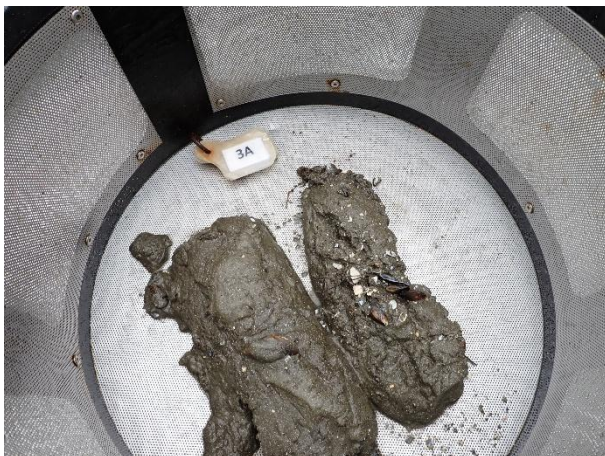
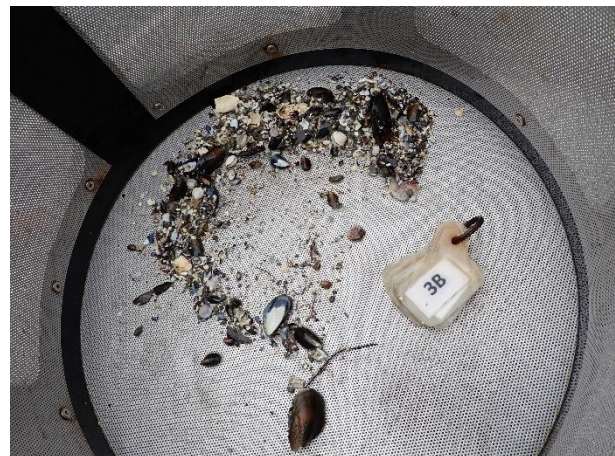
Bilder nedenfor viser sediment (A) og ferdig vasket prøve (B) ved stasjonene.
