B-undersøkelse
Lokalitet GRYTÅGA (10948)

Lokalitetstilstand 1

Rapport ID 15242

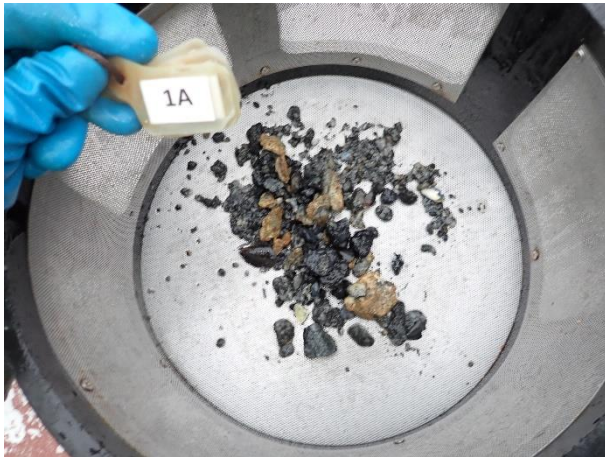
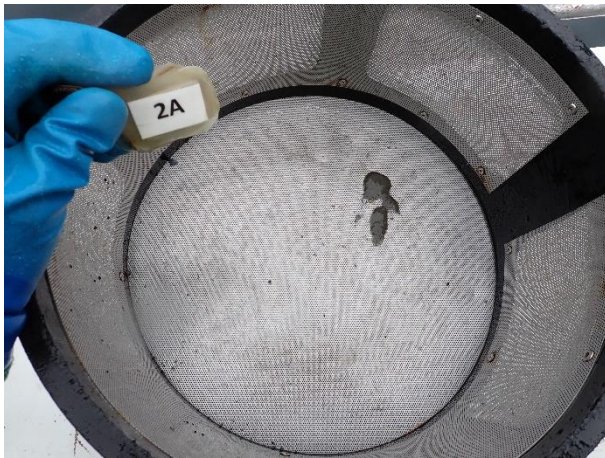
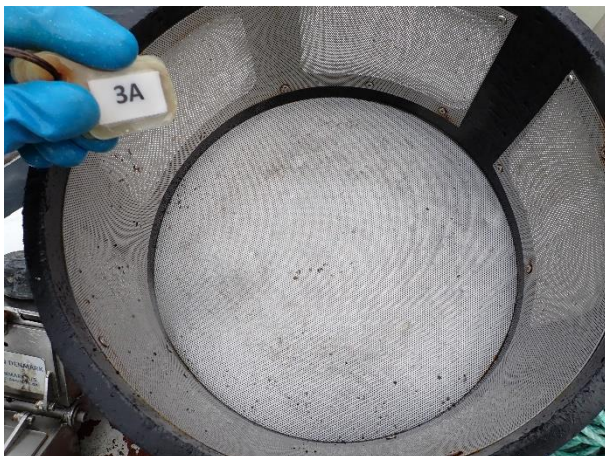
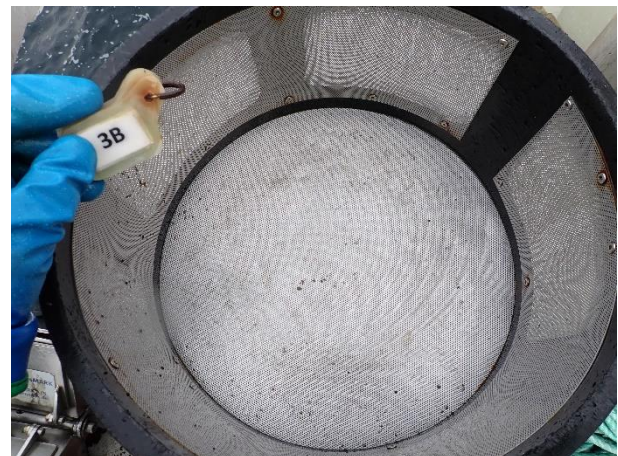
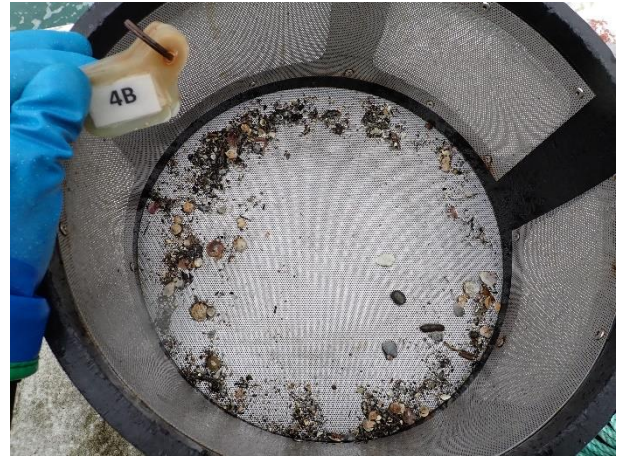
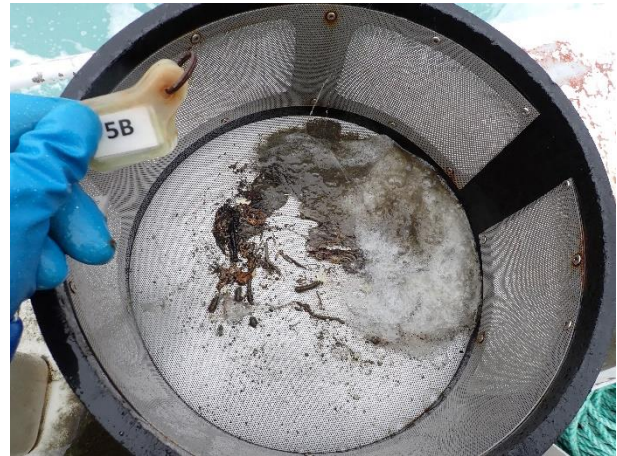
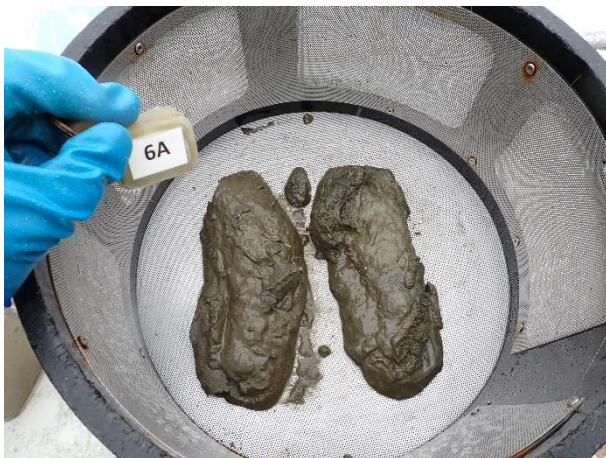
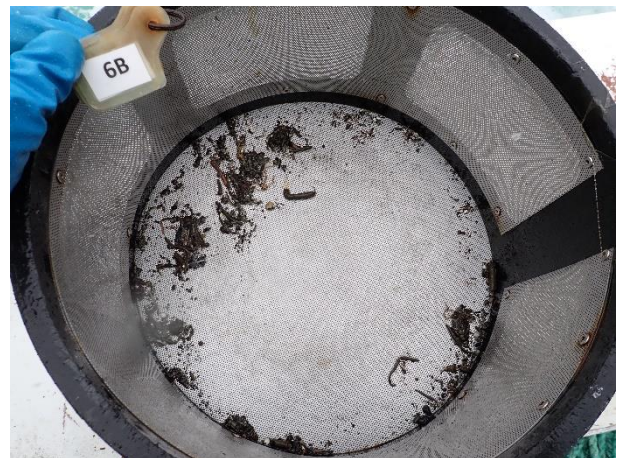
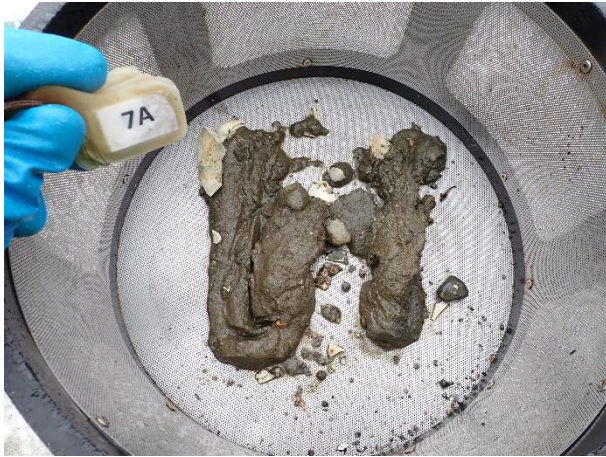
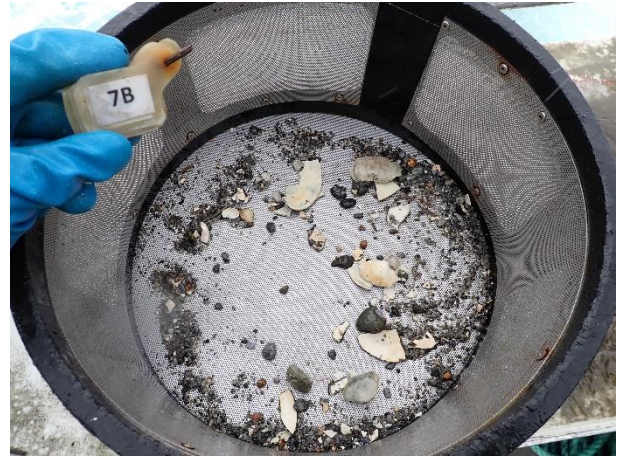
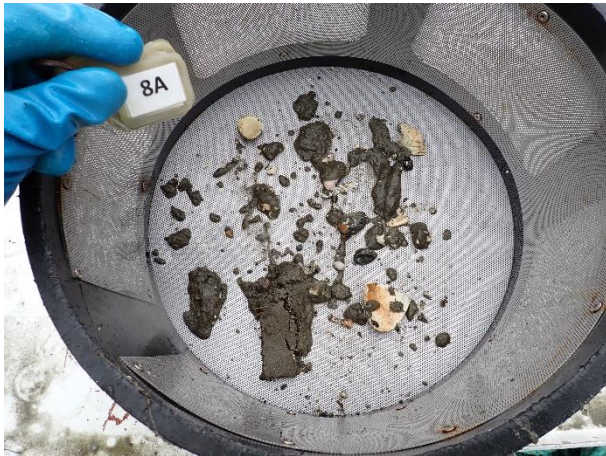
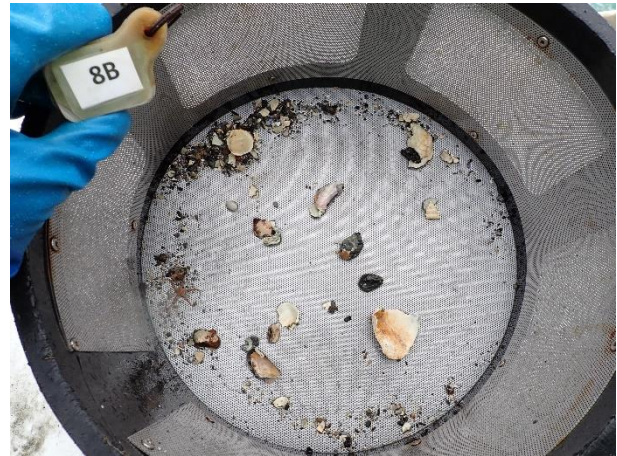
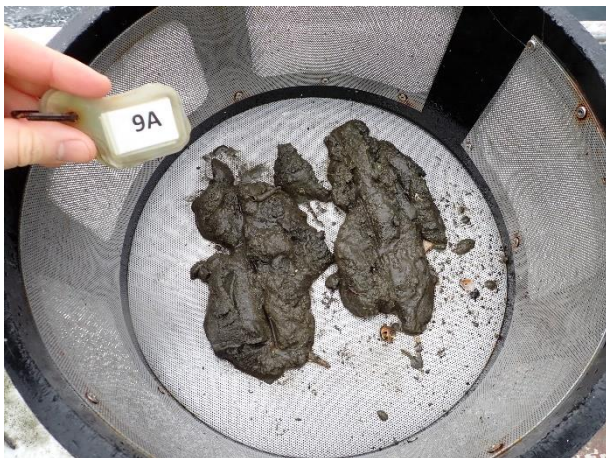
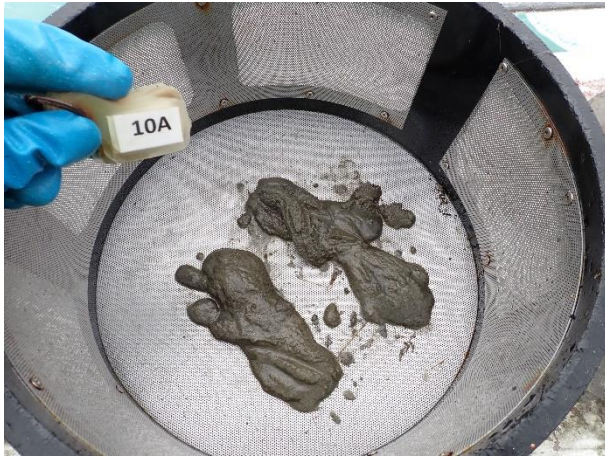
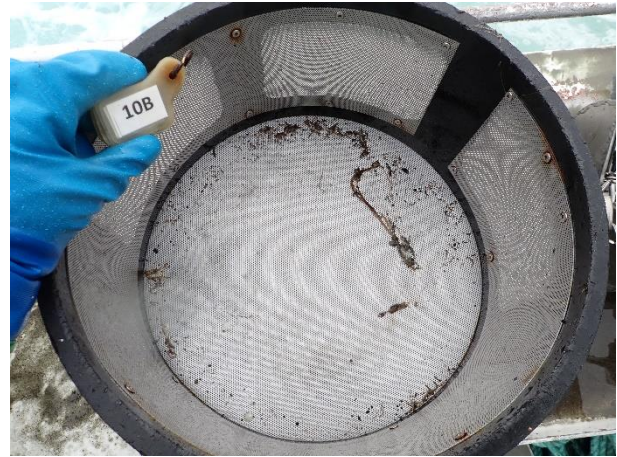
Vedlegg – Bilder fra prøvestasjoner

Bilder nedenfor viser sediment (A) og ferdig vasket prøve (B) ved stasjonene.
