B-undersøkelse for lokalitet TOSEN (34917)

Lokalitetstilstand 2

Rapport ID 15244

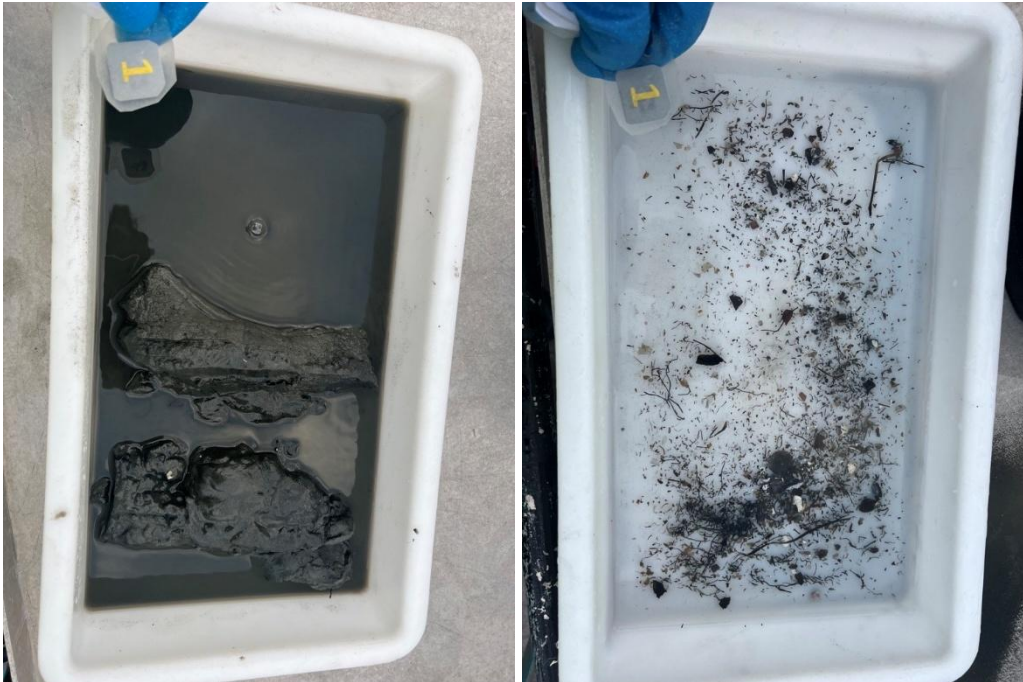
Figur 1: Bilder som viser sedimentet fra stasjon 1 før og etter siling. Sedimentet besto av silt, og noe skjellsand.
Foto: Aqua Kompetanse AS.

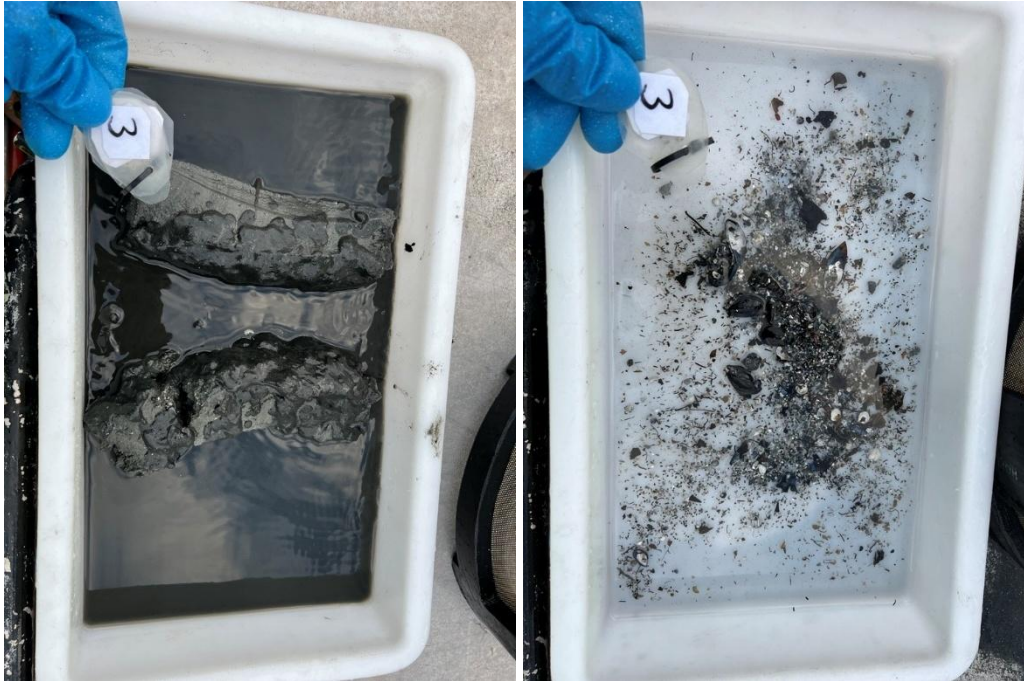
Figur 3: Bilder som viser sedimentet fra stasjon 3 før og etter siling. Sedimentet besto av silt, og noe skjellsand.
Foto: Aqua Kompetanse AS.

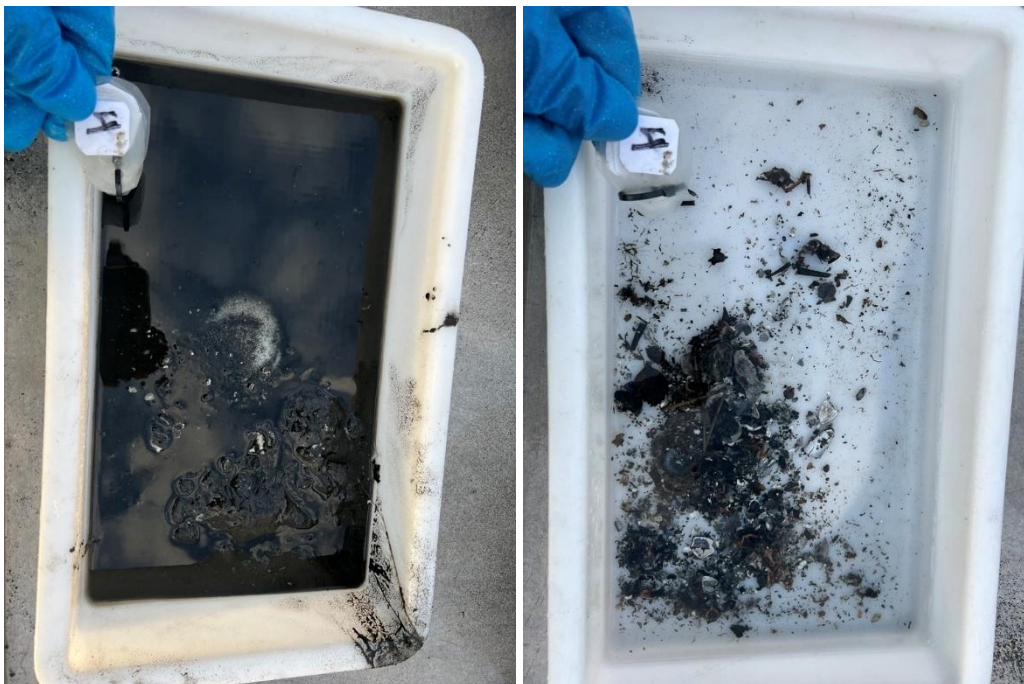
Figur 4: Bilder som viser sedimentet fra stasjon 4 før og etter siling. Sedimentet besto av silt, og noe leire og grus.
Foto: Aqua Kompetanse AS.

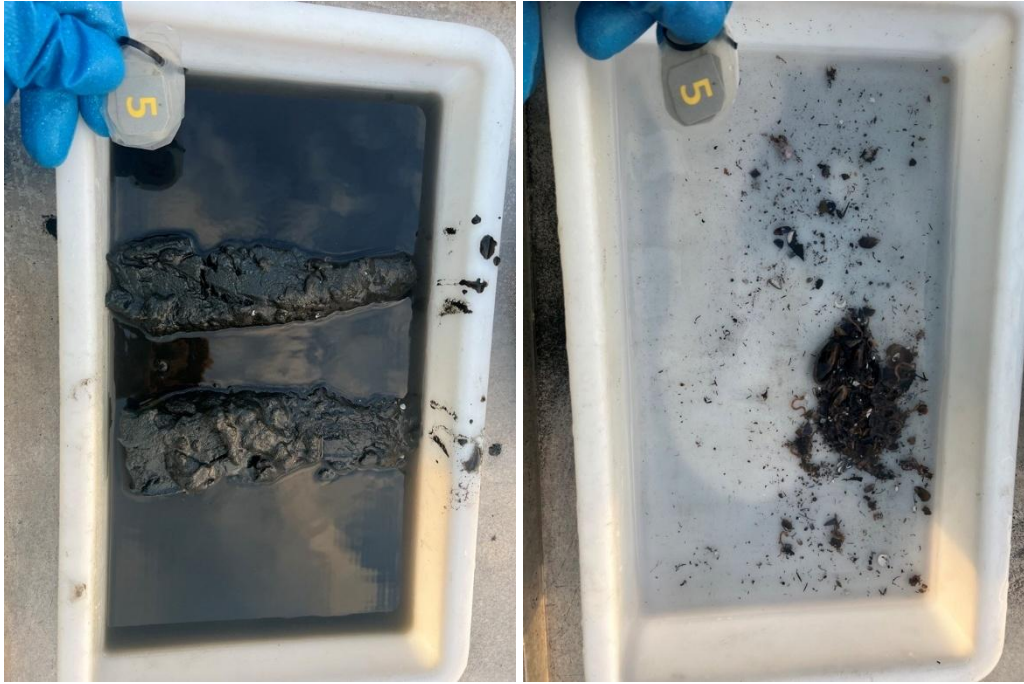
Figur 5: Bilder som viser sedimentet fra stasjon 5 før og etter siling. Sedimentet besto av silt, noe grus. Foto: Aqua Kompetanse AS.

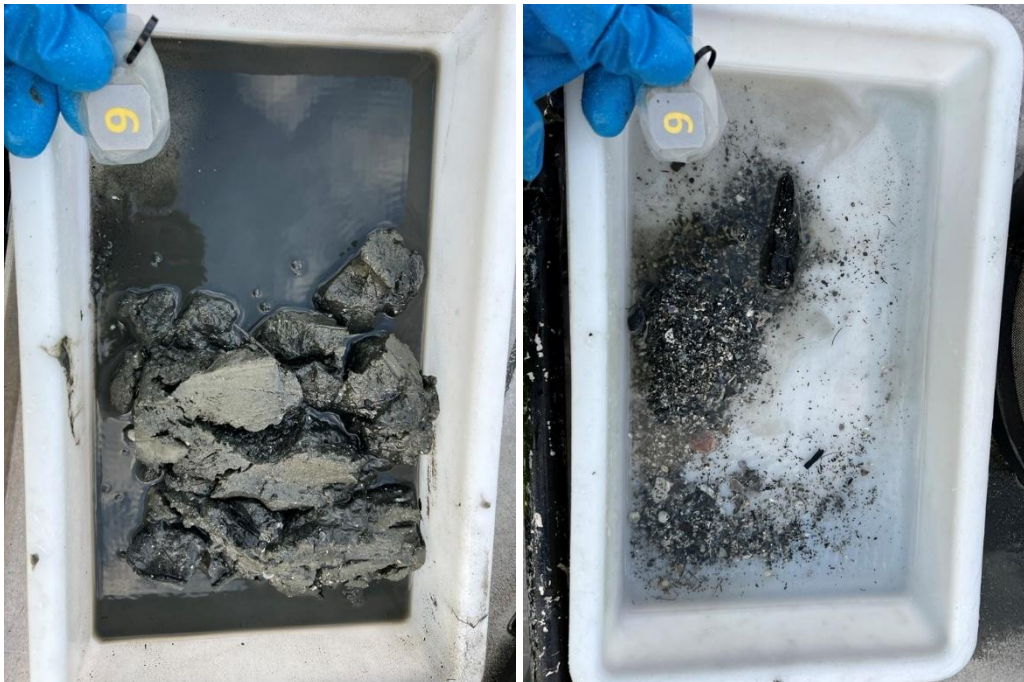
Figur 6: Bilder som viser sedimentet fra stasjon 6 før og etter siling. Sedimentet besto av silt, og noe grus og skjellsand. Foto: Aqua Kompetanse AS.

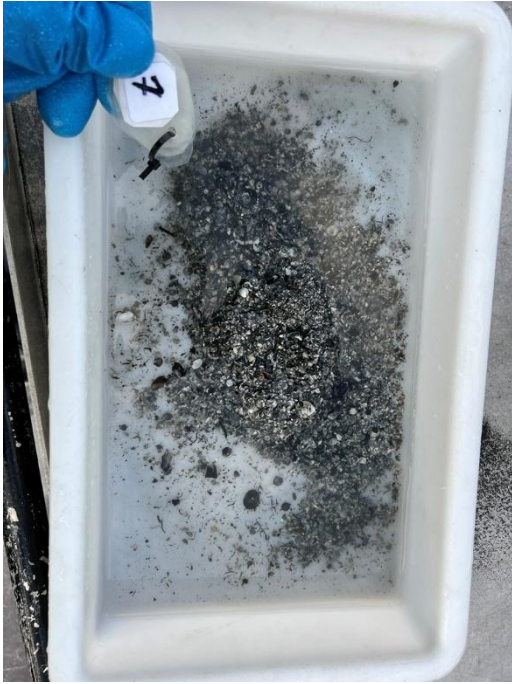
Figur 7: *Bilde som viser sedimentet fra stasjon 7. Sedimentet besto av strø av grus på fjellbunn. Foto: Aqua Kompetanse AS.*

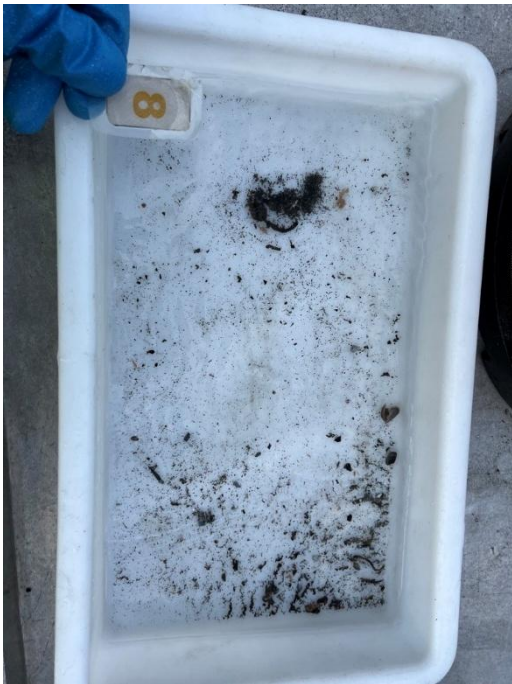
Figur 8: *Bilde som viser sedimentet fra stasjon 8. Sedimentet besto av strø av sand på fjellbunn. Det ble også registrert rester av fôr og fekalier. Foto: Aqua Kompetanse AS.*

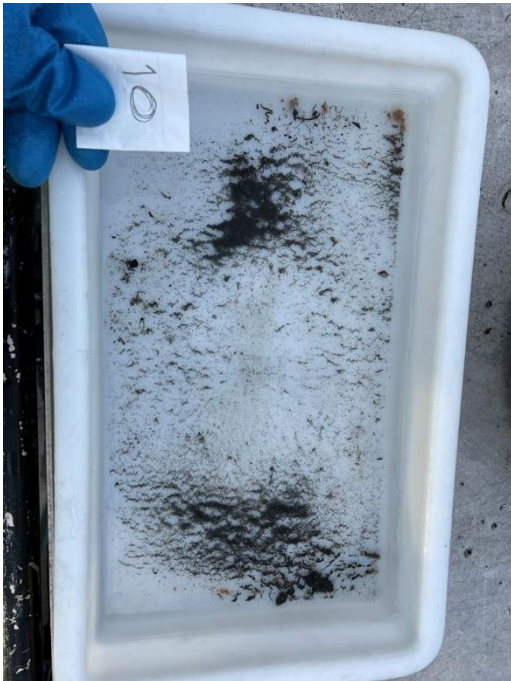
Figur 10: *Bilde som viser sedimentet fra stasjon 10. Sedimentet besto av silt på fjellbunn. Foto: Aqua Kompetanse AS.*
