# **B-undersøkelse for lokalitet KASTEBERGET (31757)**

**Lokalitetstilstand 1**

Rapport ID 15250

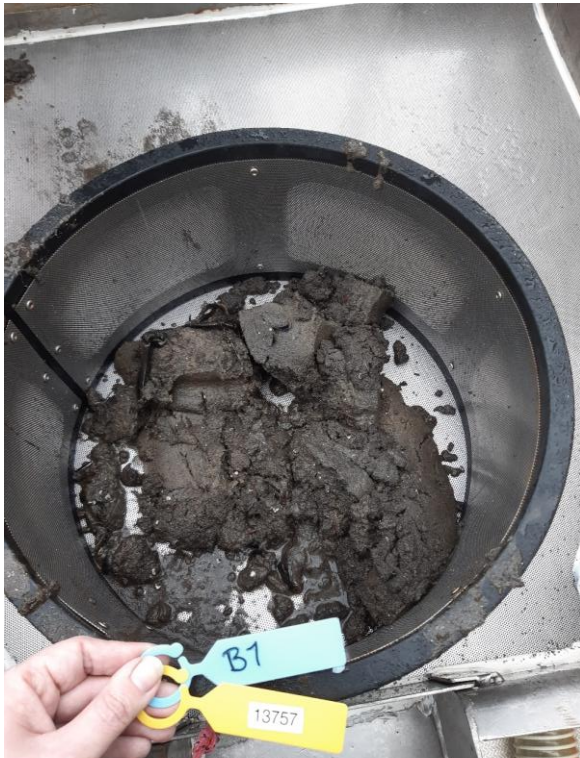
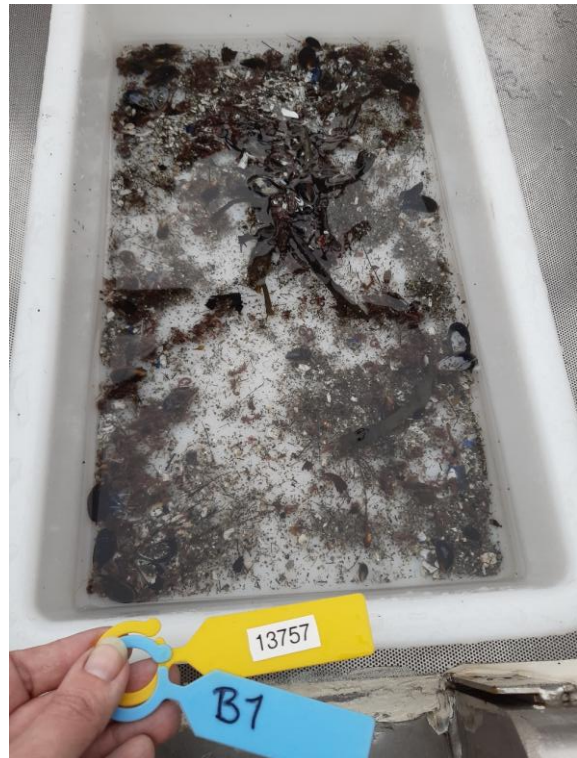
### Bilder Stasjon 1

Prøvepunkt	Kommentar
1	Rester etter anleggsrens og terrestrisk materiale
2	Arter: Capitella capitata Rester etter anleggsrens og terrestrisk materiale
3	Rester etter anleggsrens og terrestrisk materiale
4	Rester etter anleggsrens og terrestrisk materiale
5	
6	Rester etter anleggsrens og terrestrisk materiale
7	Rester etter anleggsrens og terrestrisk materiale.
8	Rester etter anleggsrens og terrestrisk materiale
9	Rester etter anleggsrens og terrestrisk materiale

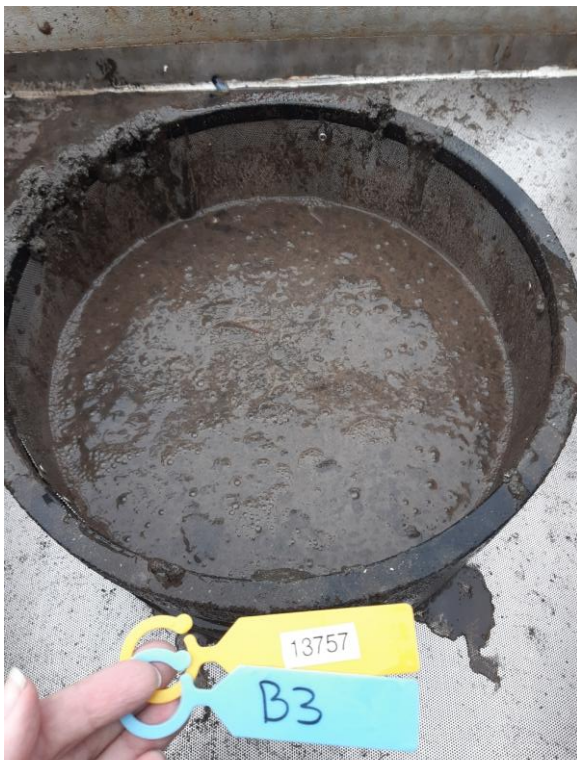
**Bilder Stasjon 3**

Mangler bilde av silt prøve.

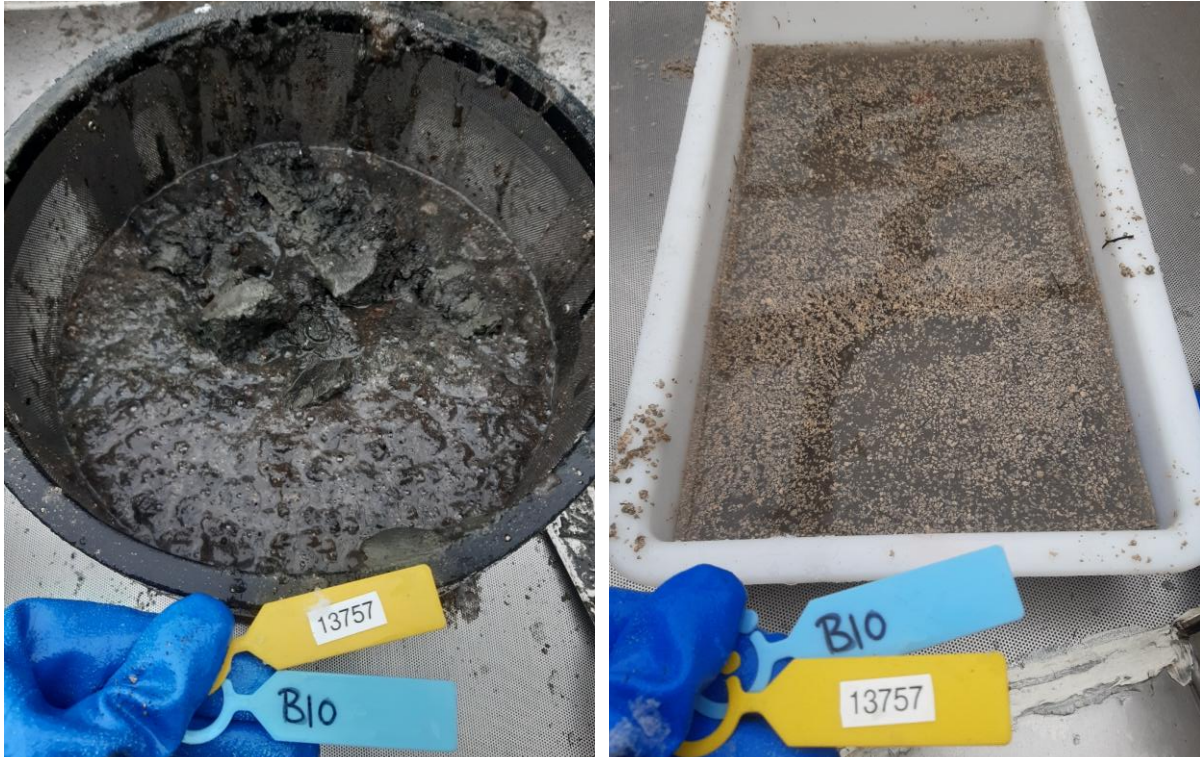
Bilder Stasjon 10

Prøvepunkt	Kommentar
10	Fekalier og mye forrester. Slim og fett i prøven som tettet sil og silebord. Stasjon flyttet litt pga. ankerline.

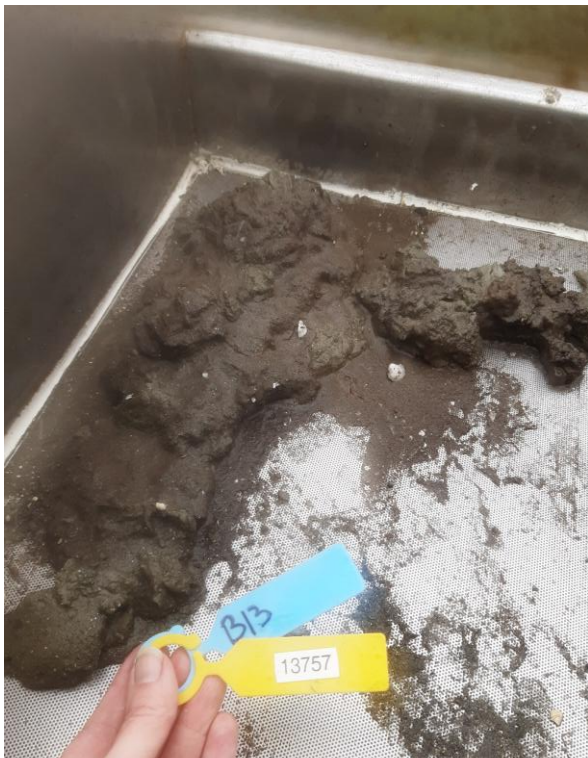
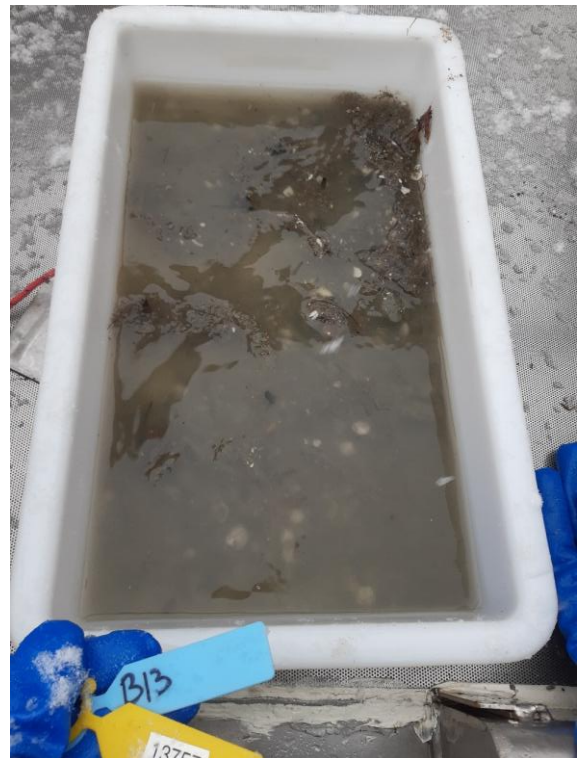
Bilder Stasjon 13

Prøvepunkt	Kommentar
11	
12	Arter: Capitella capitata Rester etter anleggsrens og terrestrisk materiale
13	Tykk kiselbunn, Thyasira spp., Capitella capitata
14	Arter: Thyasira spp. Og Capitella capitata Terrestrisk materiale
15	Arter: Thyasira spp. Og Capitella capitata
16	Arter: Thyasira Terrestrisk materiale
17
