# **B-undersøkelse for lokalitet FROSVIKA (45073)**

**Lokalitetstilstand 1**

Rapport ID 15252

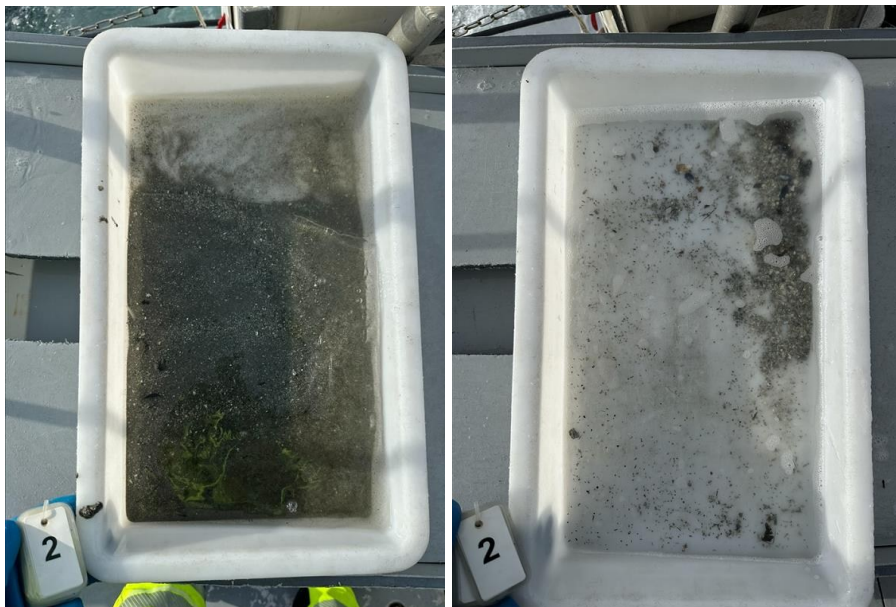
**Figur 2:** Bilder som viser sedimentet fra stasjon 2 før og etter siling. Sedimentet besto av sand, og noe silt og skjellsand. Foto: Aqua Kompetanse AS.

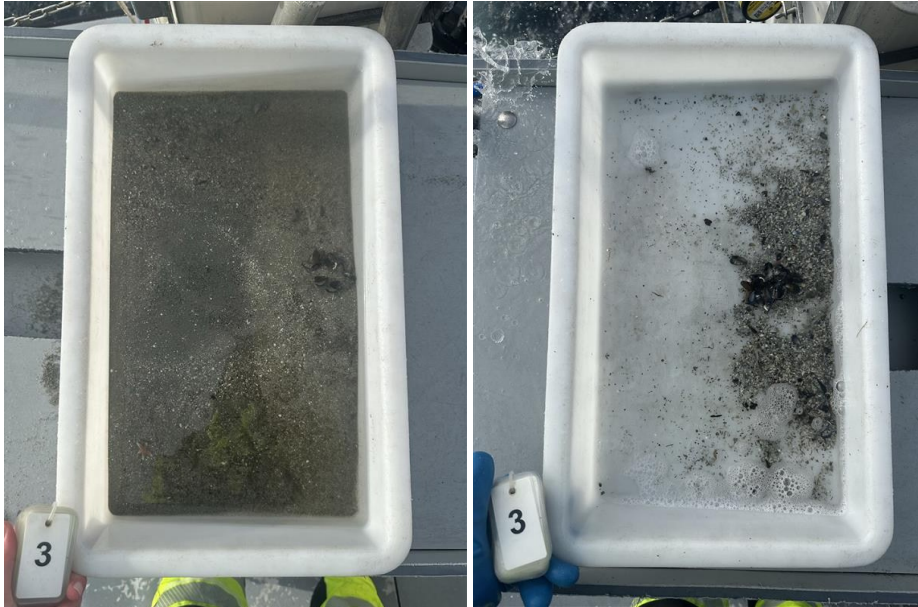
**Figur 3:** Bilder som viser sedimentet fra stasjon 3 før og etter siling. Sedimentet besto av sand, skjellsand og noe silt. Foto: Aqua Kompetanse AS.

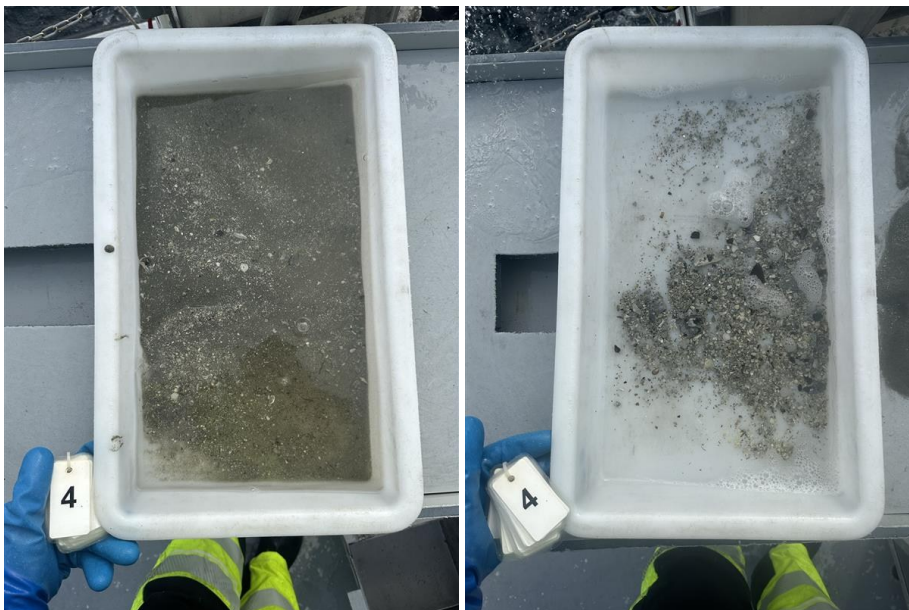
**Figur 4:** Bilder som viser sedimentet fra stasjon 4 før og etter siling. Sedimentet besto av sand, og noe silt og skjellsand. Foto: Aqua Kompetanse AS.

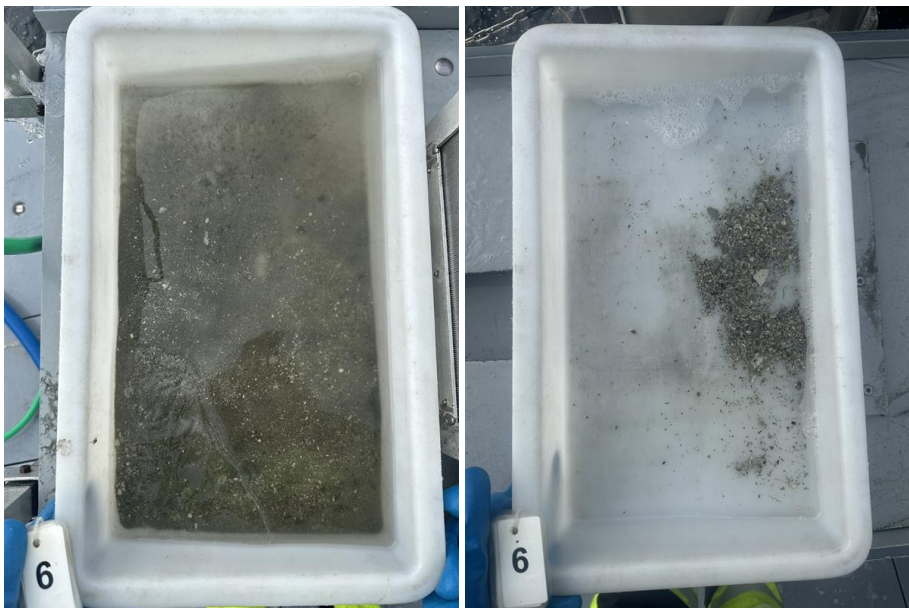
**Figur 6:** Bilde som viser sedimentet fra stasjon 6 før og etter siling. Sedimentet besto av sand, og noe silt og skjellsand. Foto: Aqua Kompetanse AS.

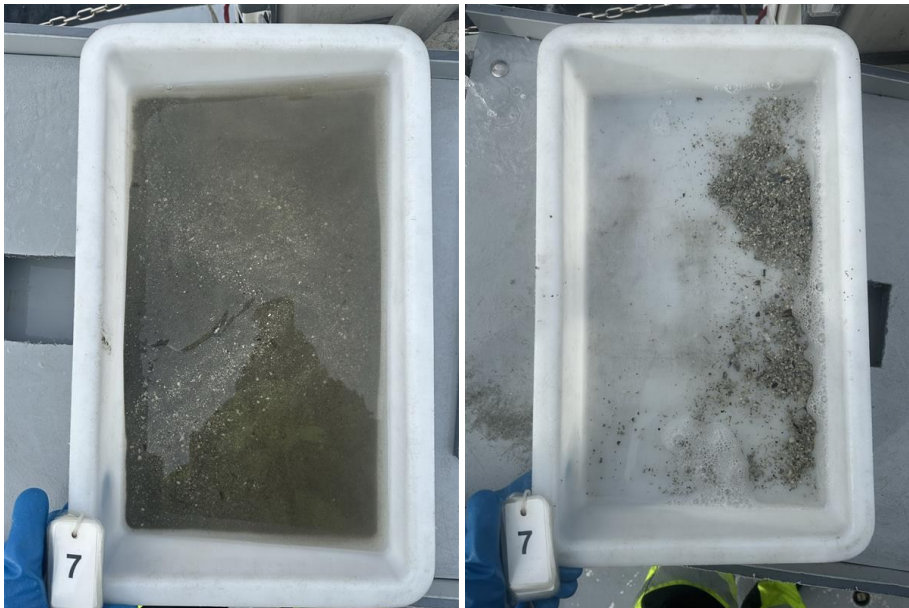
**Figur 7:** Bilde som viser sedimentet fra stasjon 7 før og etter siling. Sedimentet besto av sand, og noe silt og skjellsand. Foto: Aqua Kompetanse AS.

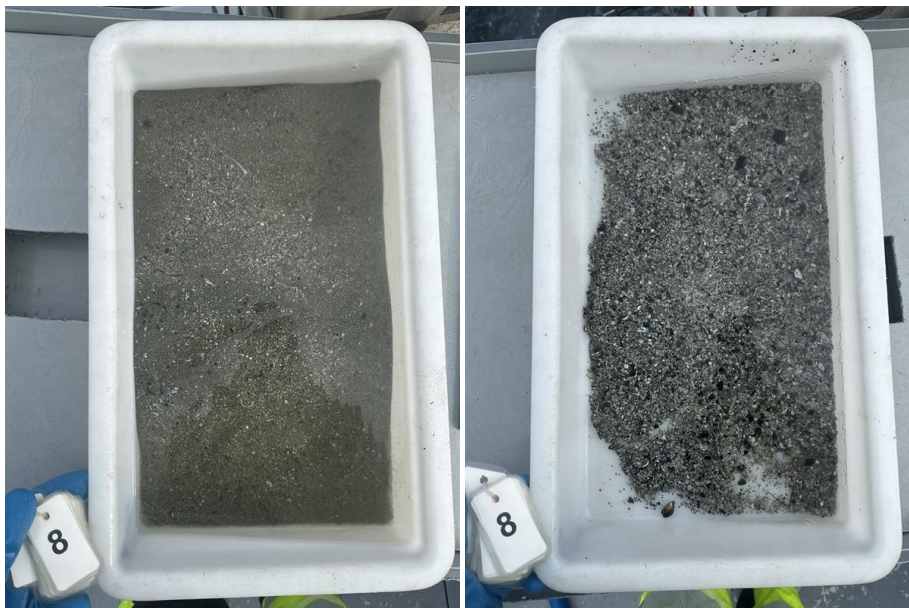
**Figur 8:** Bilder som viser sedimentet fra stasjon 8 før og etter siling. Sedimentet besto av skjellsand, og noe silt og sand. Foto: Aqua Kompetanse AS.

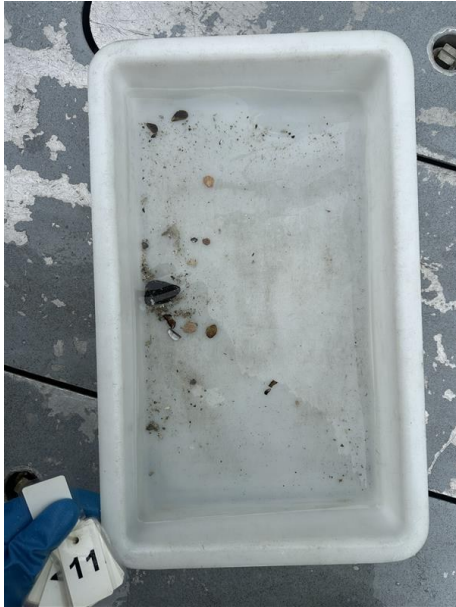
**Figur 11:** *Bilde som viser grabbinholdet fra stasjon 11. Det ble registrert fjellbunn og steinbunn på stasjonen.  
Foto: Aqua Kompetanse AS.*
