# **B-undersøkelse for lokalitet KLOKKARDALEN (29476)**

**Lokalitetstilstand 1**

Rapport ID 15253

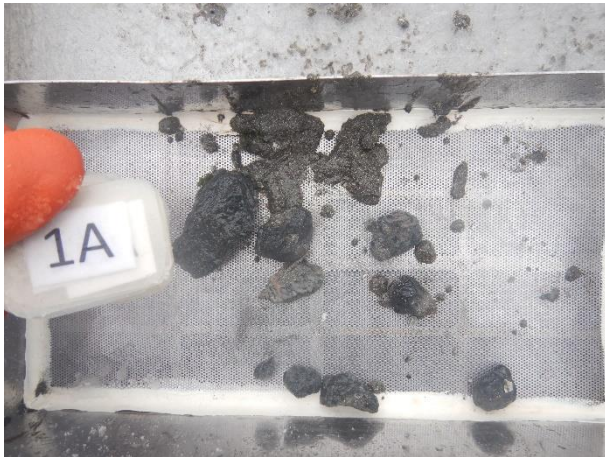
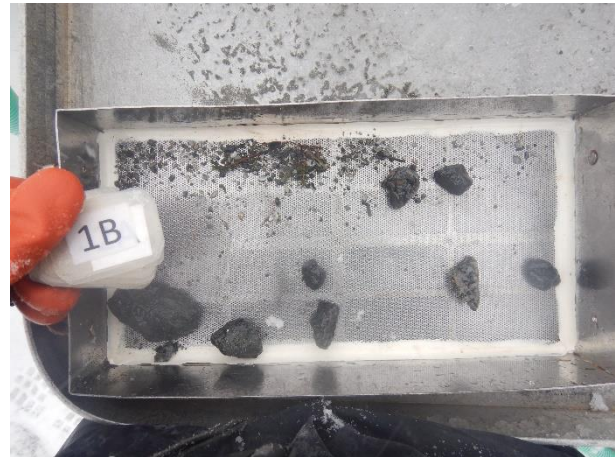
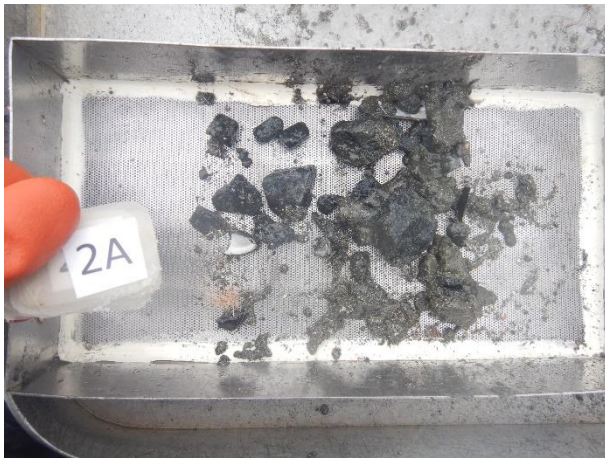
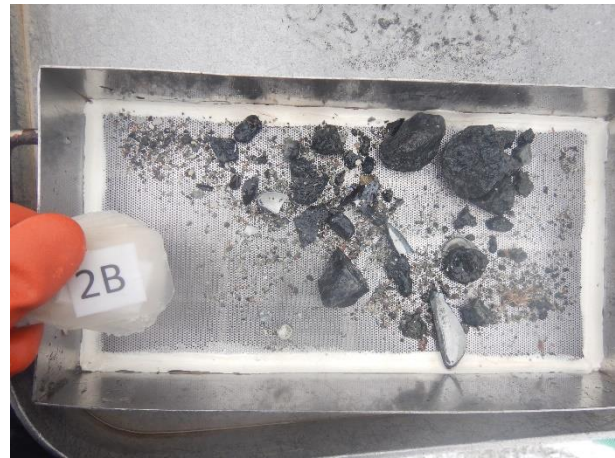
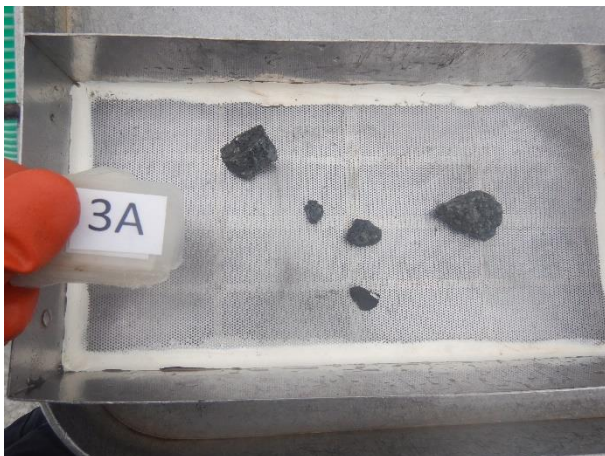
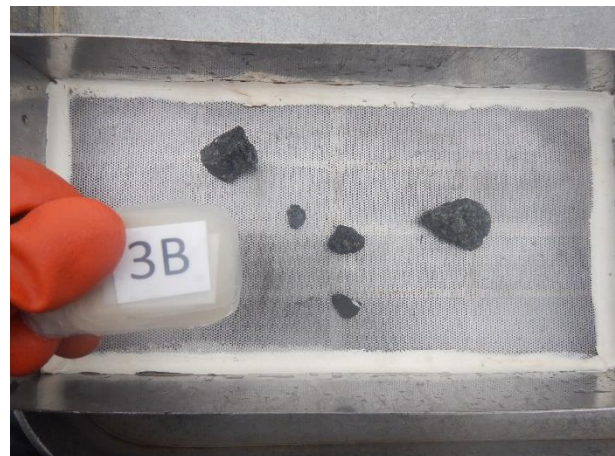
**Vedlegg – Bilder fra prøvestasjoner**

Bilder nedenfor viser sediment (A) og ferdig vasket prøve (B) ved stasjonene.
