# **B-undersøkelse for lokalitet RENDALSVIK (11072)**

**Lokalitetstilstand 3**

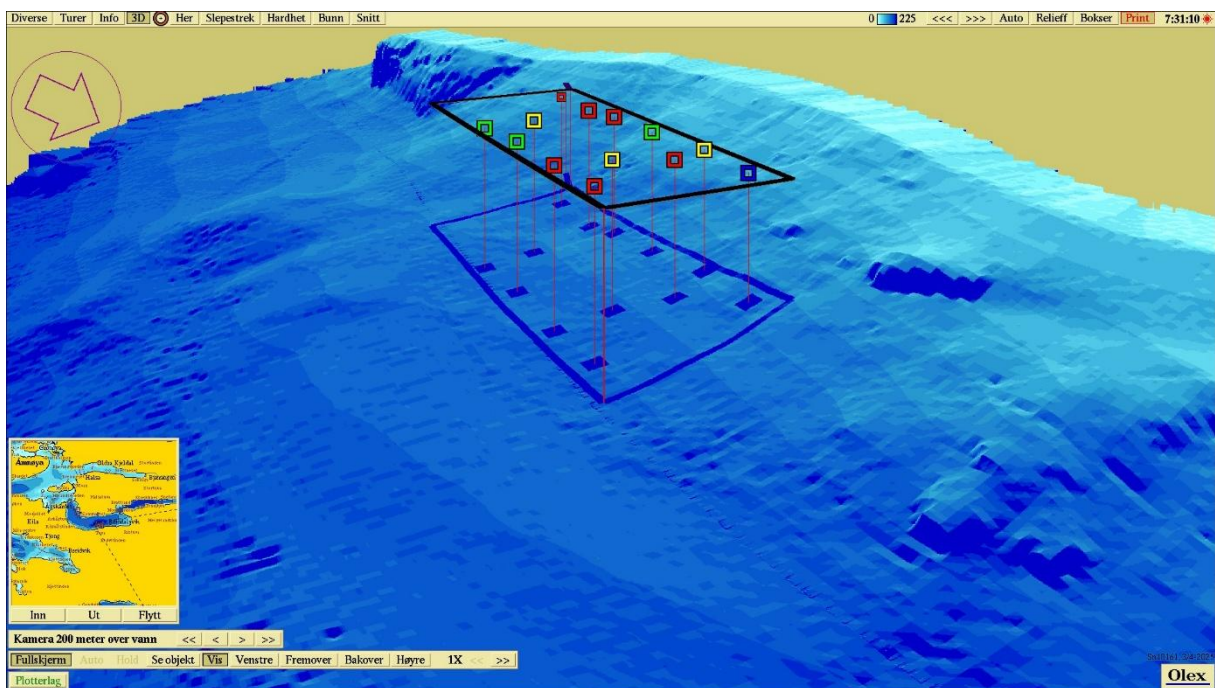
**Figur 4:** Tredimensjonalt perspektivisk bunnkart med anleggsomriss og stasjoner. Kartdatum WGS84. Kilde: Olex.
