B-undersøkelse for lokalitet HOLMSKALLEN (45155)

Lokalitetstilstand 1

Rapport ID 15257

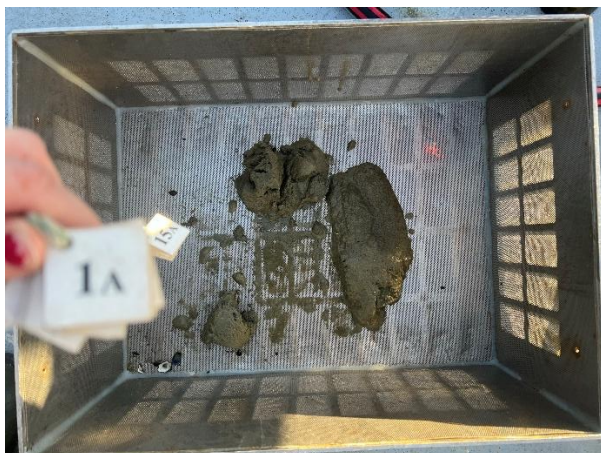
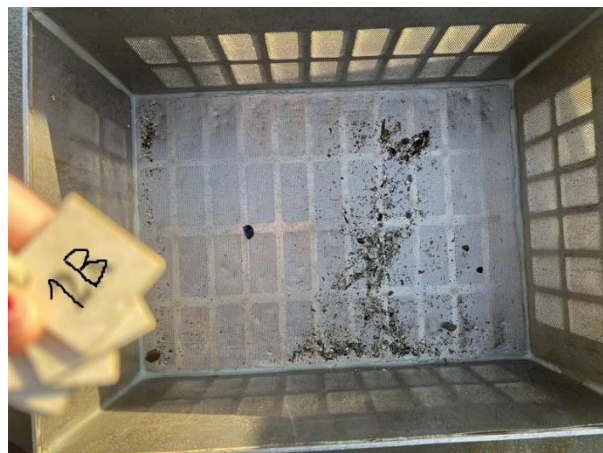
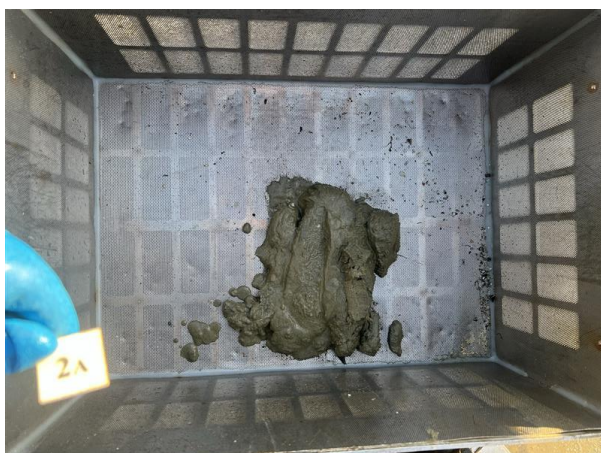
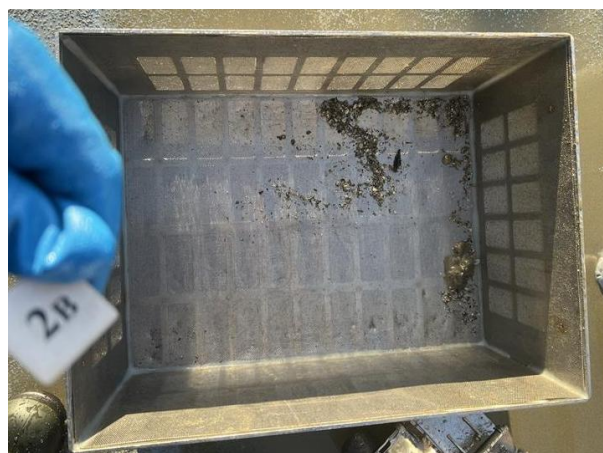
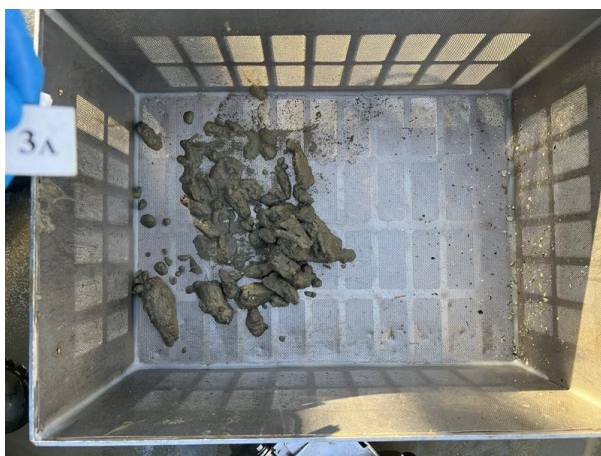
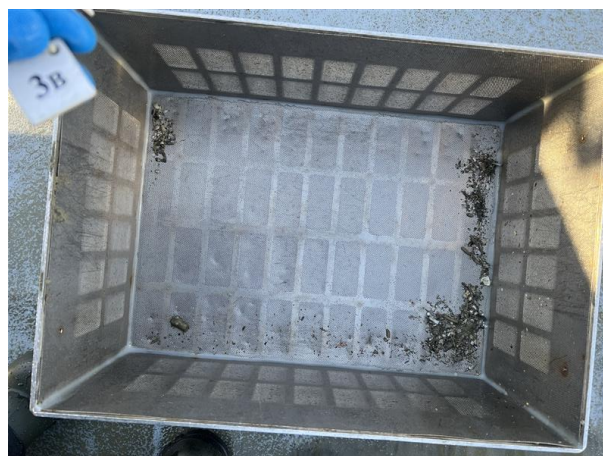
Vedlegg – Bilder fra prøvestasjoner

Bilder nedenfor viser sediment (A) og ferdig vasket prøve (B) ved stasjonene.
