# **B-undersøkelse for lokalitet MERRABERGET (12904)**

**Lokalitetstilstand 1**

Rapport ID 15262

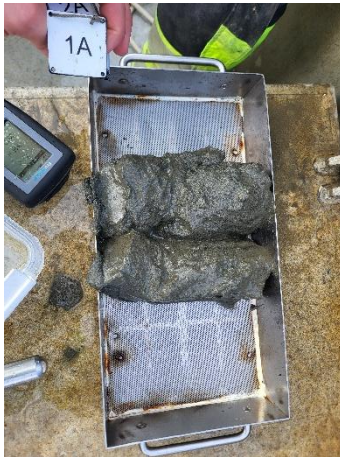
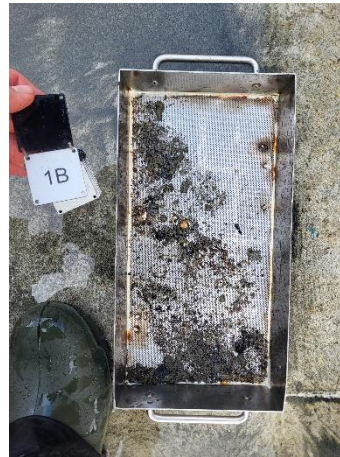
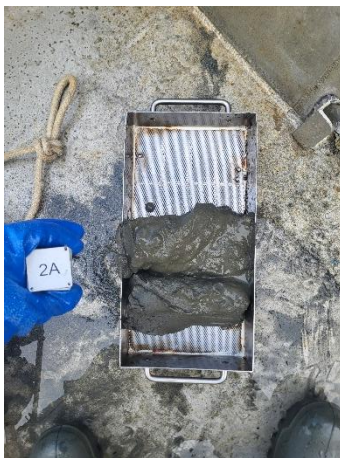
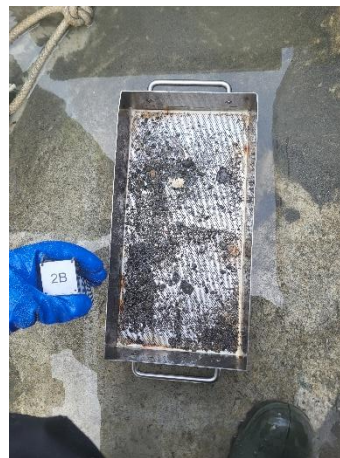
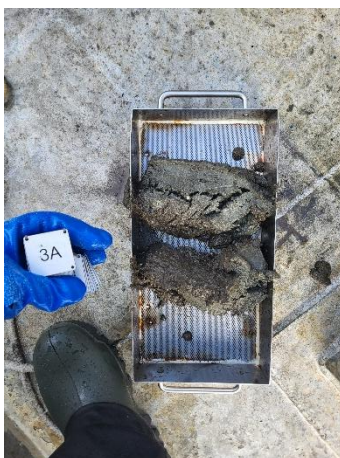
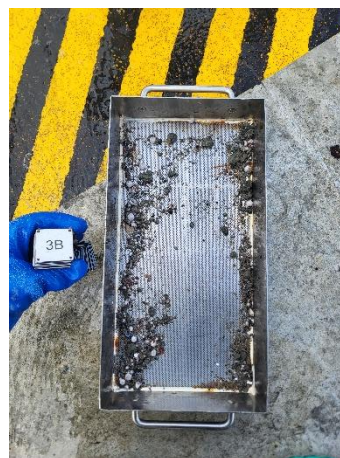
**Vedlegg – Bilder fra prøvestasjoner**

Bilder nedenfor viser sediment (A) og ferdig vasket prøve (B) ved stasjonene.
