B-undersøkelse for lokalitet LILLE KUFJORD (10840)

Lokalitetstilstand 2

Rapport ID 15268

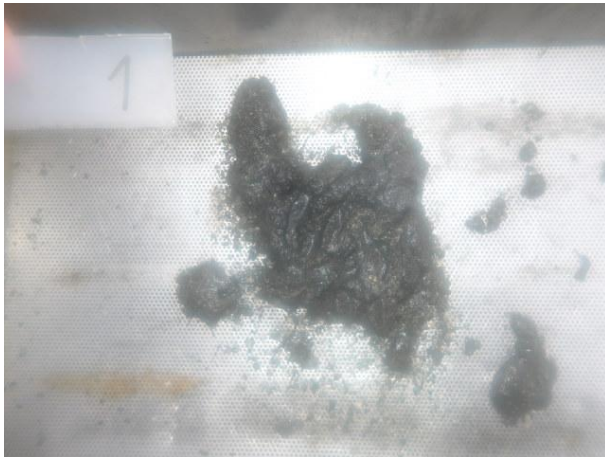
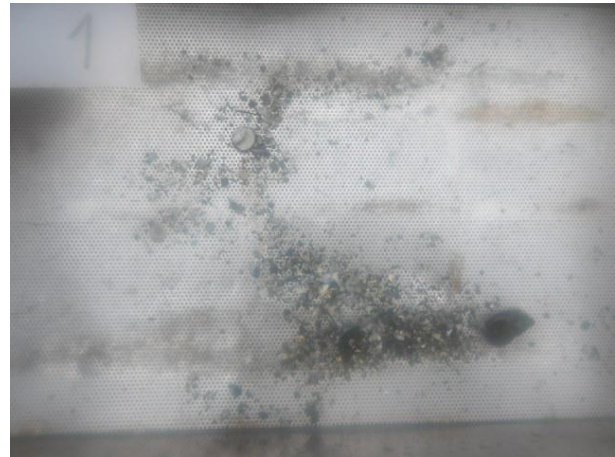
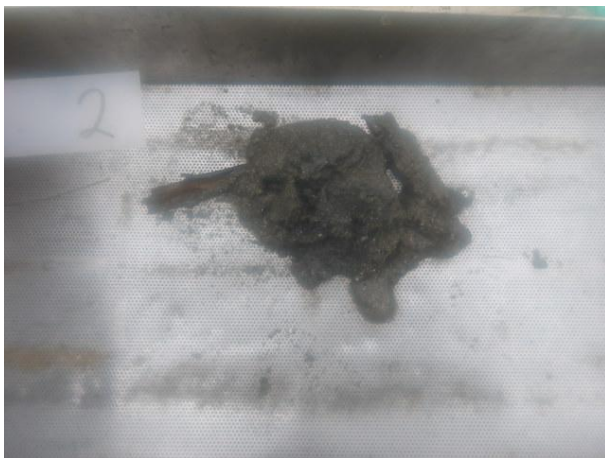
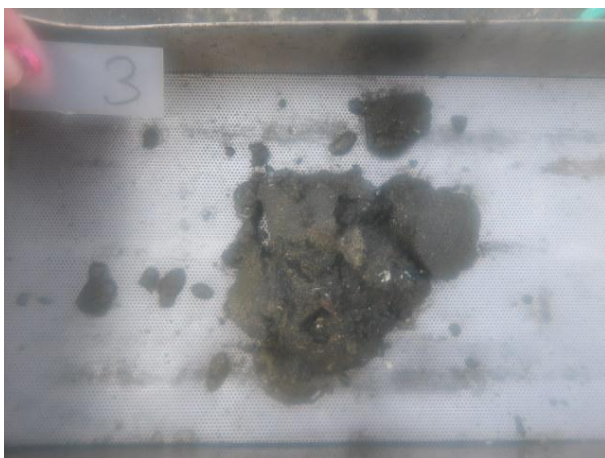
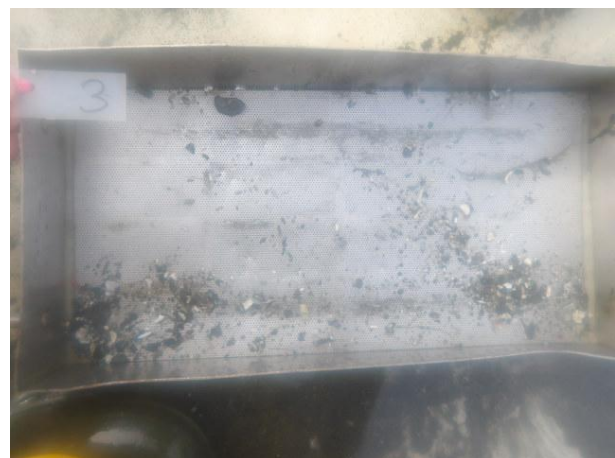
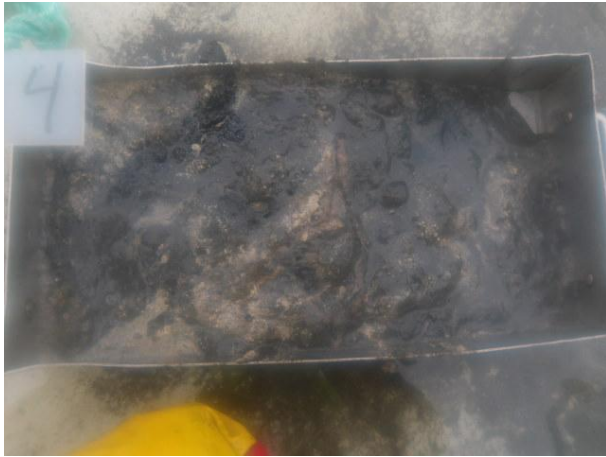
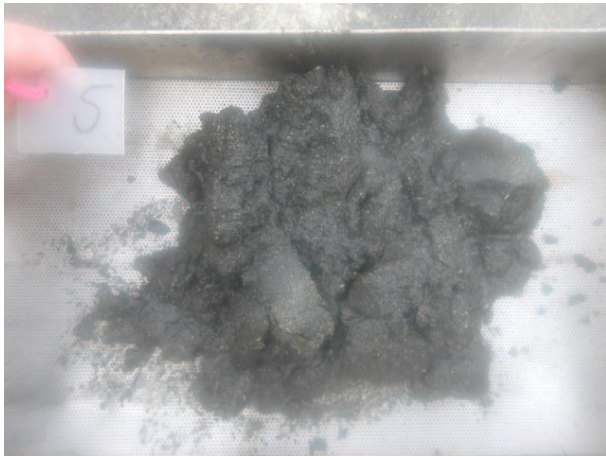
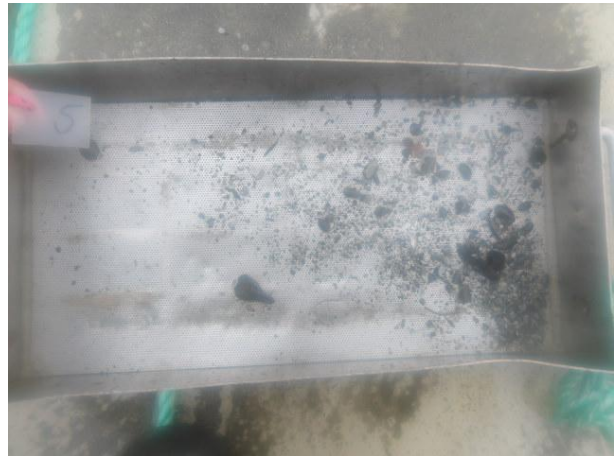
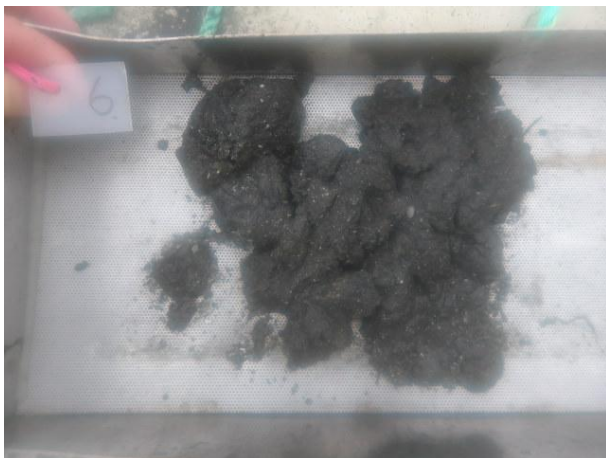
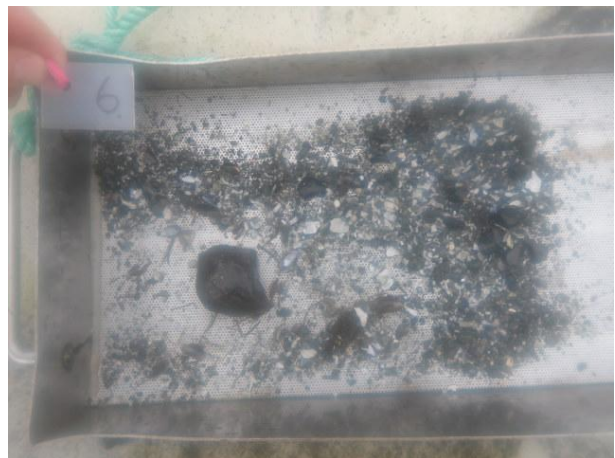
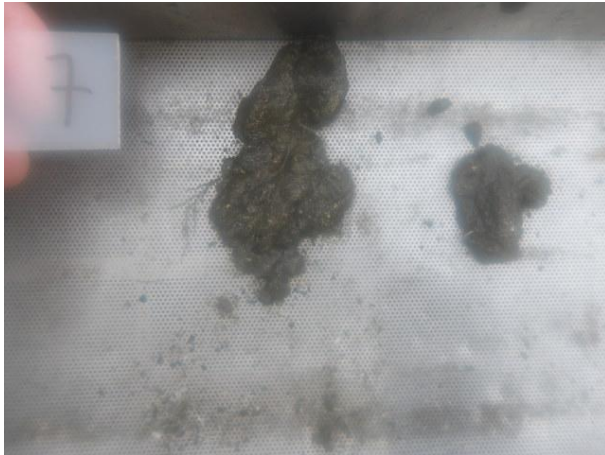
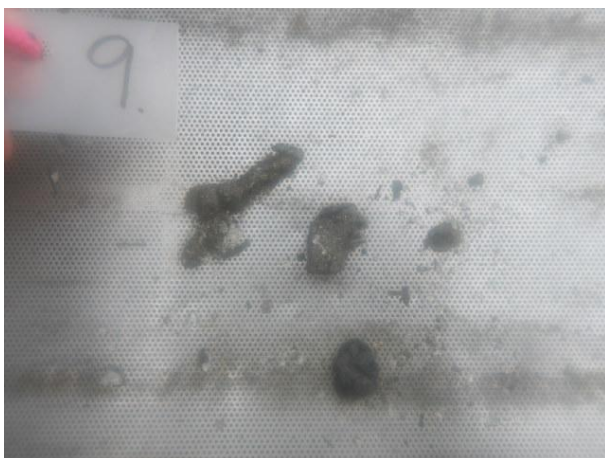
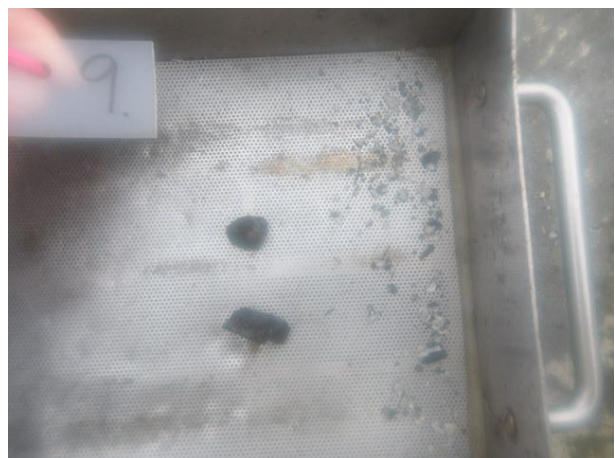
Vedlegg – Bilder fra prøvestasjoner

Bilder nedenfor viser sediment (venstre side) og ferdig vasket prøve (høyre side) ved stasjonene.

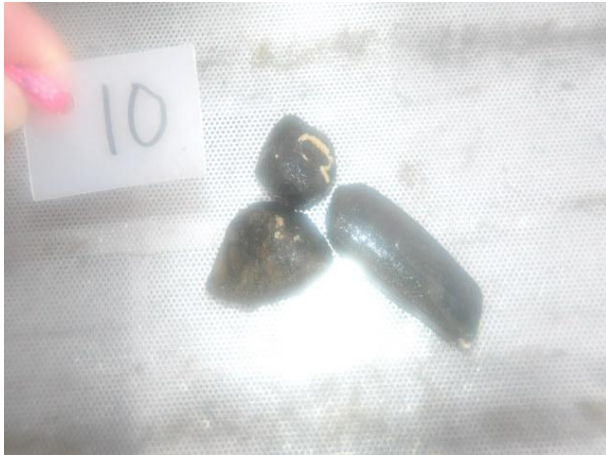
Hardbunn/steinbunn
