B-undersøkelse for lokalitet STORE KVALFJORD (10281)

Lokalitetstilstand 1

Rapport ID 15275

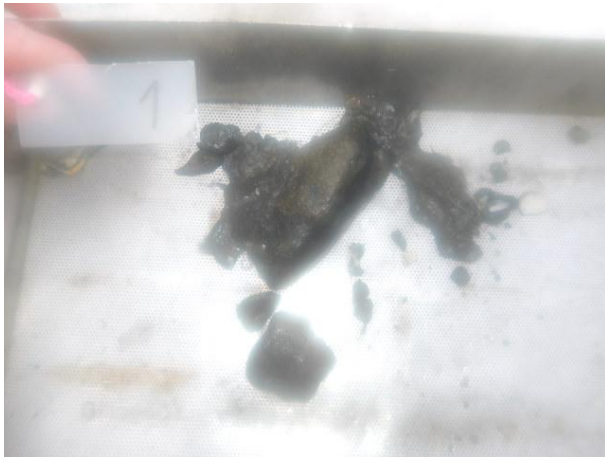
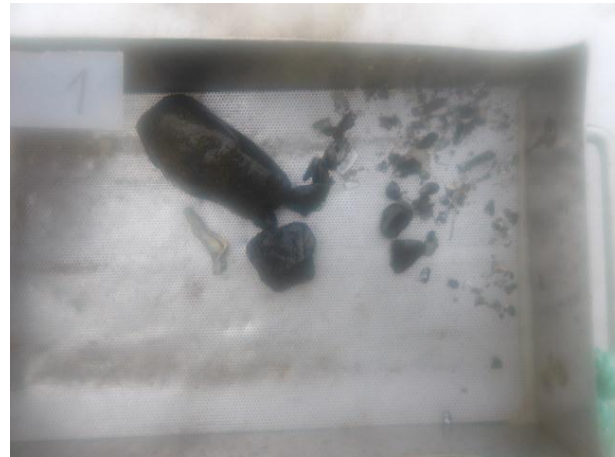
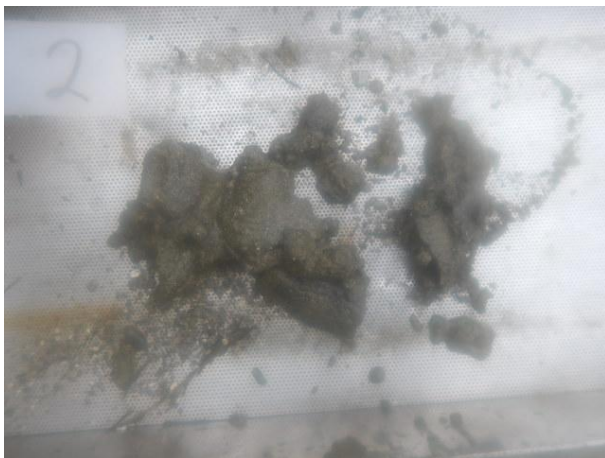
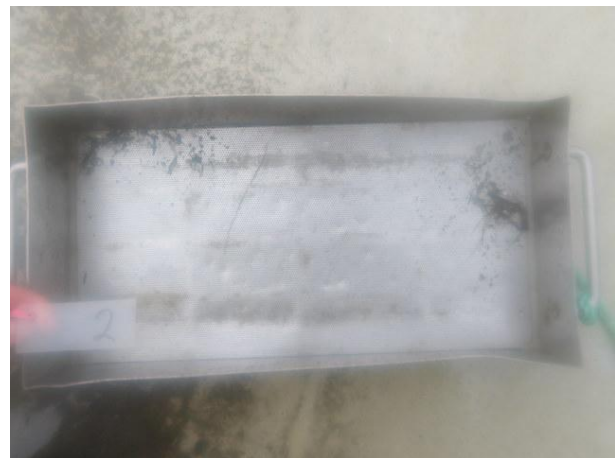
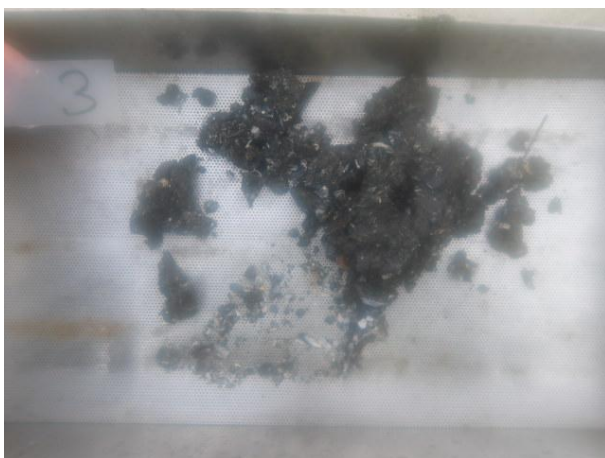
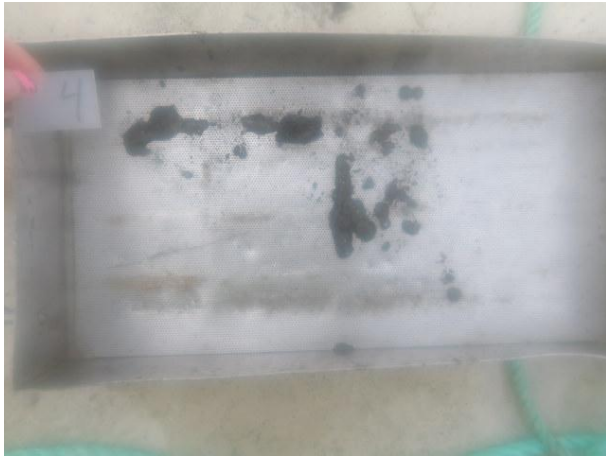
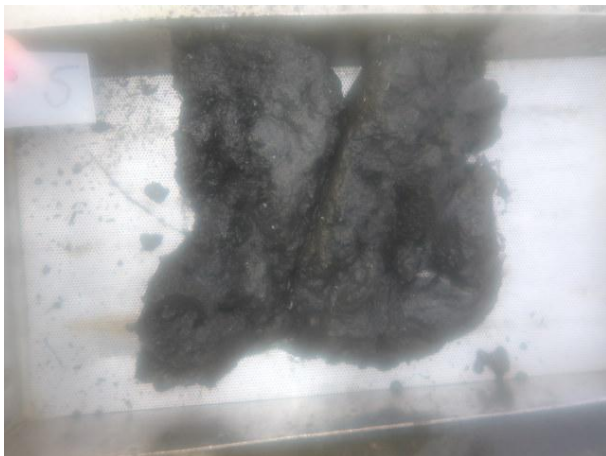
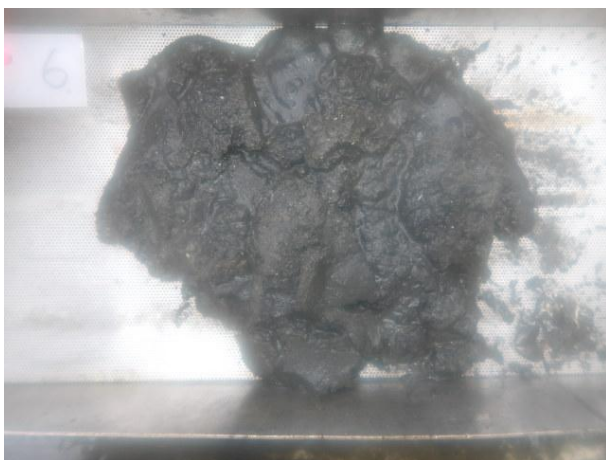
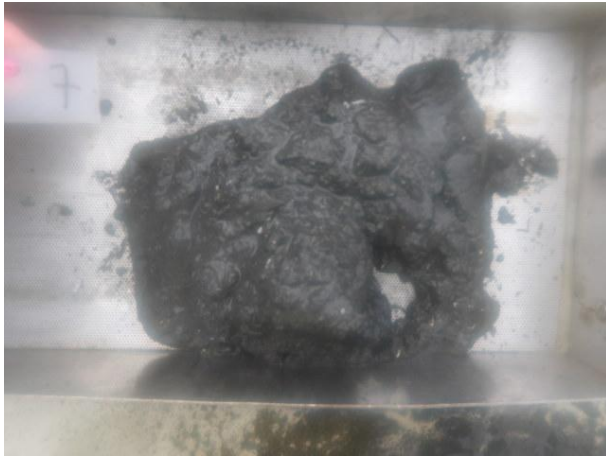
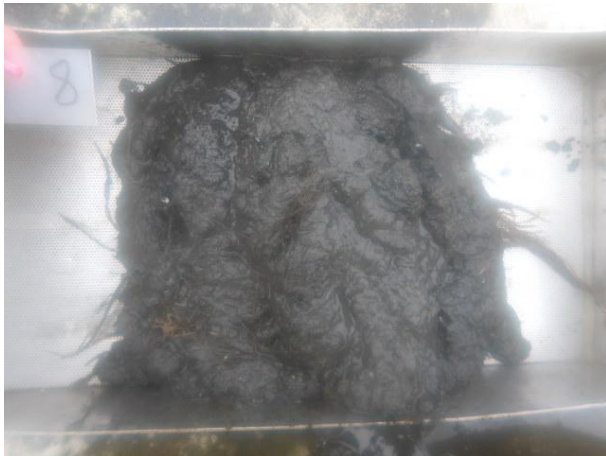
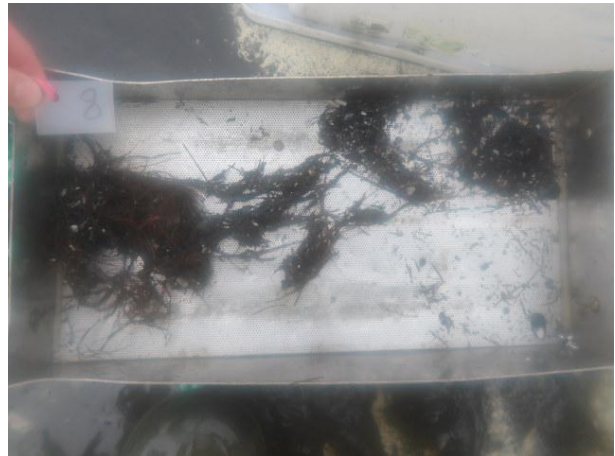
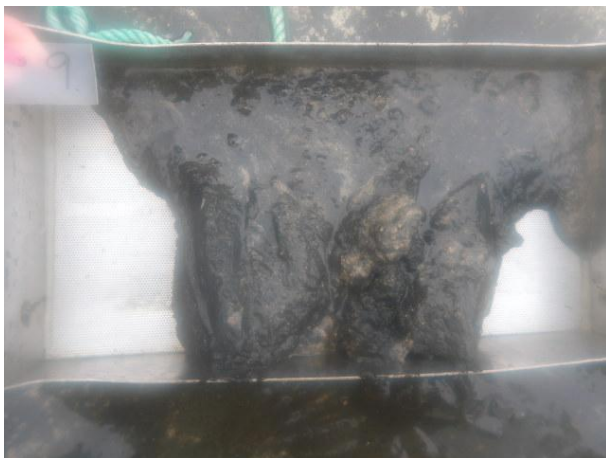
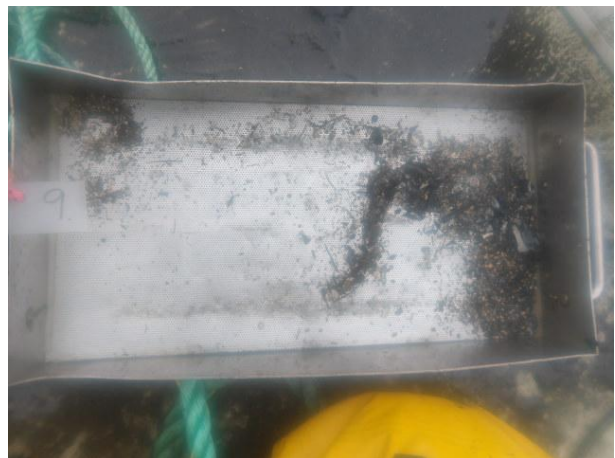
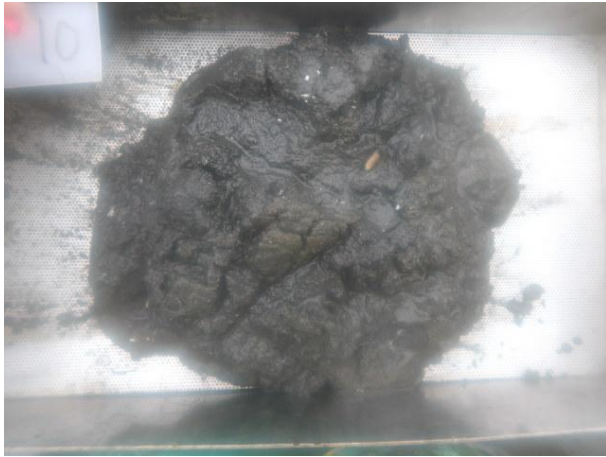
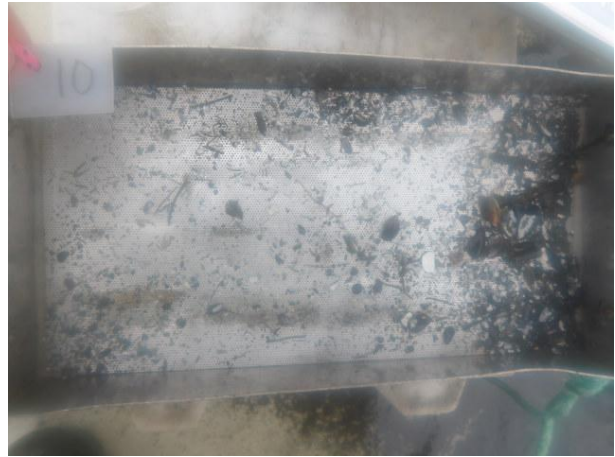
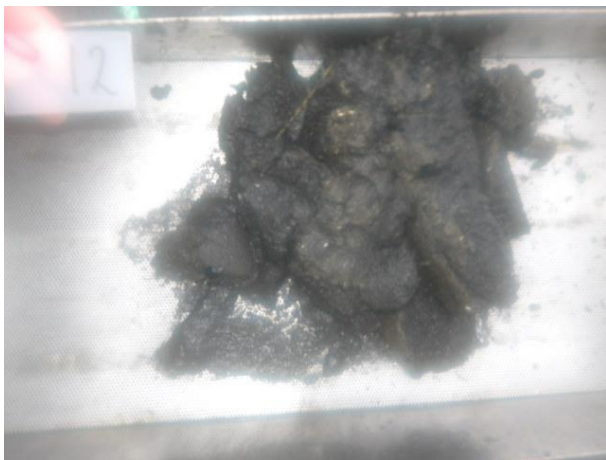
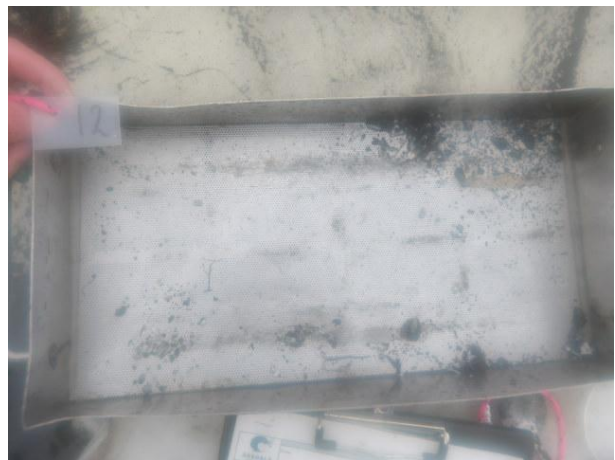
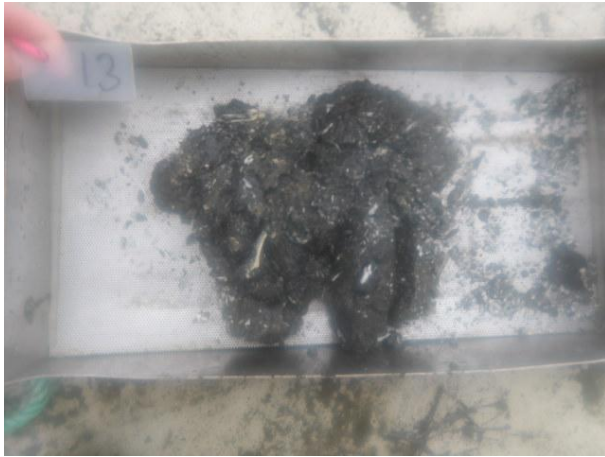
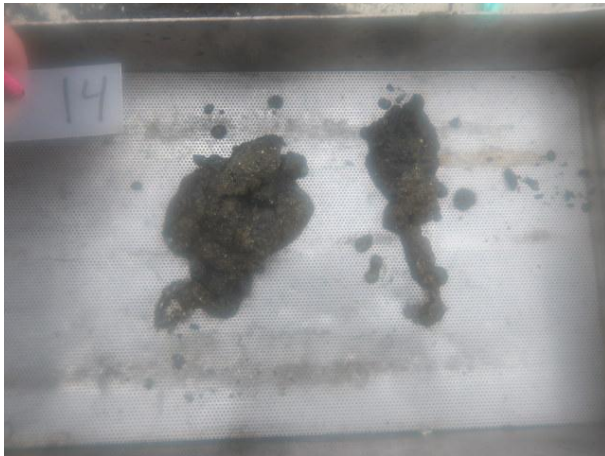
Vedlegg – Bilder fra prøvestasjoner

Bilder nedenfor viser sediment (venstre) og ferdig vasket prøve (høyre) ved stasjonene.
